〔 調査概報 〕

昭和43年度 野外施設整備調査概報

後 藤 和 民

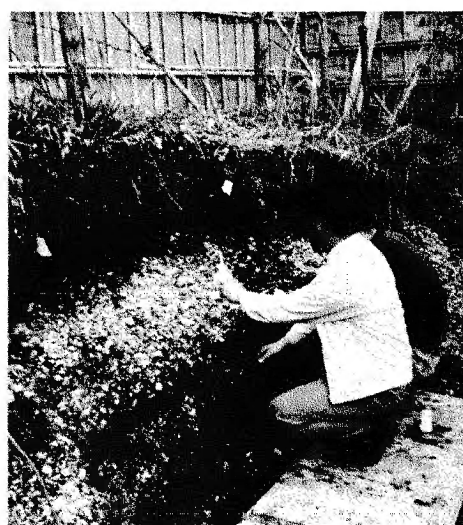
第3図 貝層断面の固定作業

すなわち、純貝層に対しては、貝殻と貝殻との点接着が中心となるので、接着効果を高めるため、高粘度の濃質なアクリルエマルジョンを用い、その他の層に対しては、その層の組成（貝と土との混合割合）によって、滲透をよくするため、種々の低粘度の稀薄なアクリルエマルジョンを使い分けることにした。

なお、実際に最終的な貝層断面を露呈する、考古学的調査においては、その貝層部が崩壊するのを防ぐため、上層より順次、発掘作業に平行しながら、小部分ずつアクリルエマルジョンの注入をおこなった。この樹脂の貝層断面への含浸に当たっては、手動式噴霧器および化学用洗瓶などで少量づつ吹きつけ、その浸透を促進させるため、貝層を乾燥させることにより、水分と樹脂とを置換させるべく、トーチランプ、プロパンガンスヒーターを使用した。

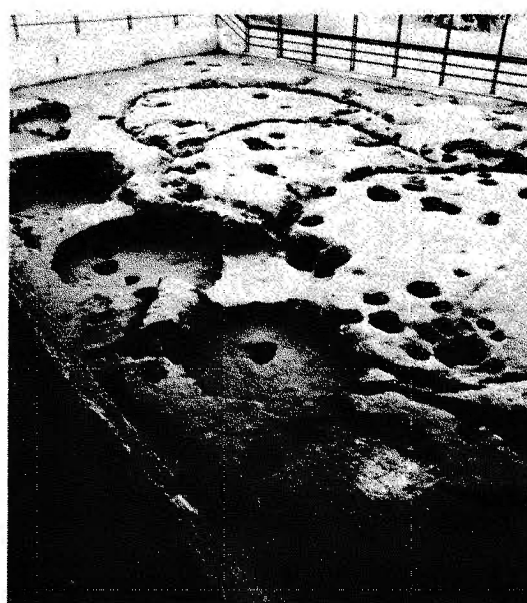
第5図 住居址群保存施設内の整備状況
