## 研究余話Ⅱ 北代縄文館展示室における有害生物生息調査

坂 口 諒 子（埋蔵文化財センター嘱託学芸員）

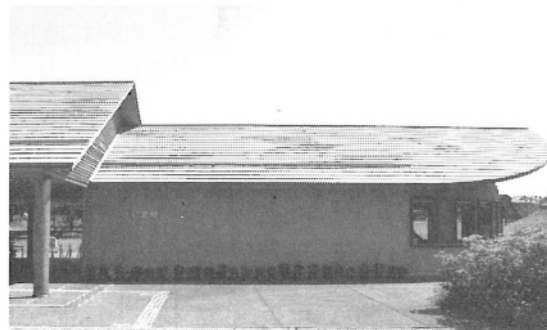
写真1 北代縄文館展示室の外観

北代縄文館展示室は、縄文時代中期後葉を中心に営まれた史跡北代遺跡に隣接して位置している。室内には、北代遺跡の出土品や第13号竪穴住居を復元した実物大のジオラマなどが展示されており、施設周辺には昆虫の生息環境に適する樹木類などが広がっている（写真1）。

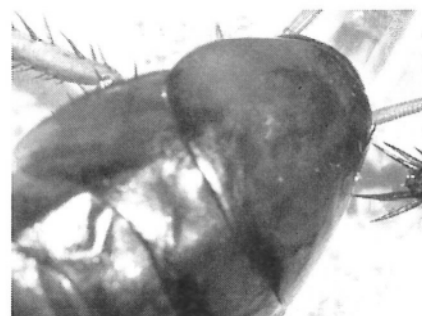
写真2 ゴキブリ (0.8倍)

ゴキブリは、書籍の糊や背表紙、動植物質などを食害し、糞によって資料も汚染する。また、木材を加害する場合もあるが、穿孔食害をしないため、今回ジオラマにみられた被害はゴキブリによるものである可能性は低いと考えられる（写真2）。
