旧中村家住宅建造物調査

藤原宮大極殿院の調査

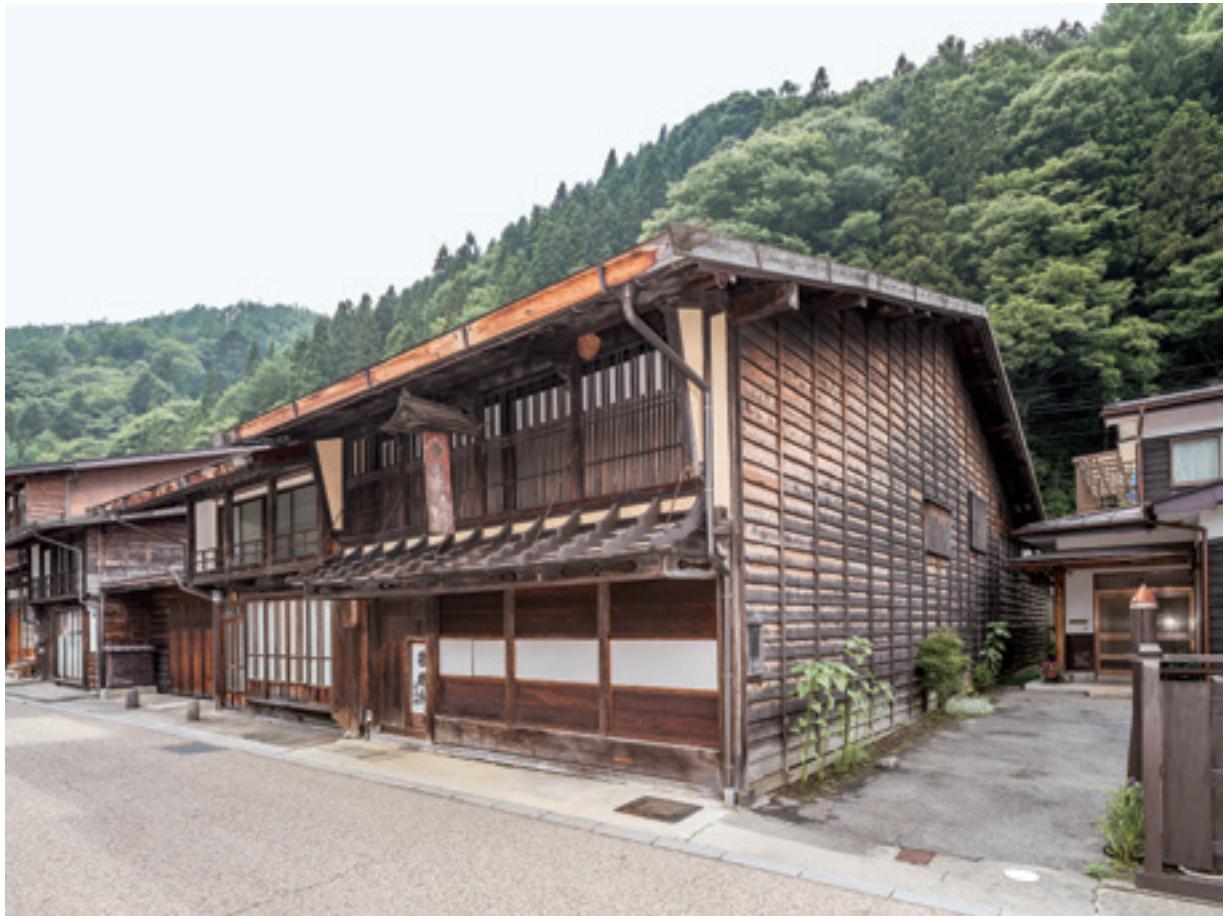
塩尻市奈良井宿にある旧中村家住宅は、奈良井宿の町並保存運動の契機となった建物で、塗櫛製造や臨時的な旅籠の生業の痕跡を今に残す、近世宿場町の小規模建物の典型例である。

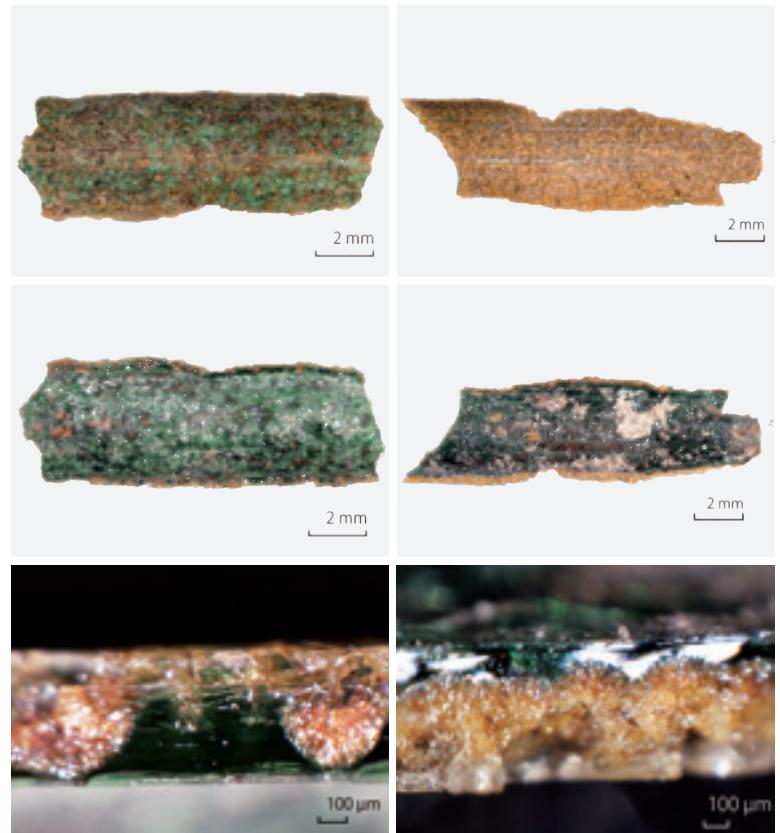
京都府馬場南遺跡から出土した管状ガラス製品

器壁が極めて薄く、宙吹き法で製作された可能性が指摘されている。これらは、本研究で鉛同位体比分析に供した資料の顕微鏡写真。上：外面、中：内面、下：断面拡大写真。緑色透明が本来の色調であり、風化により黄褐色不透明化している。

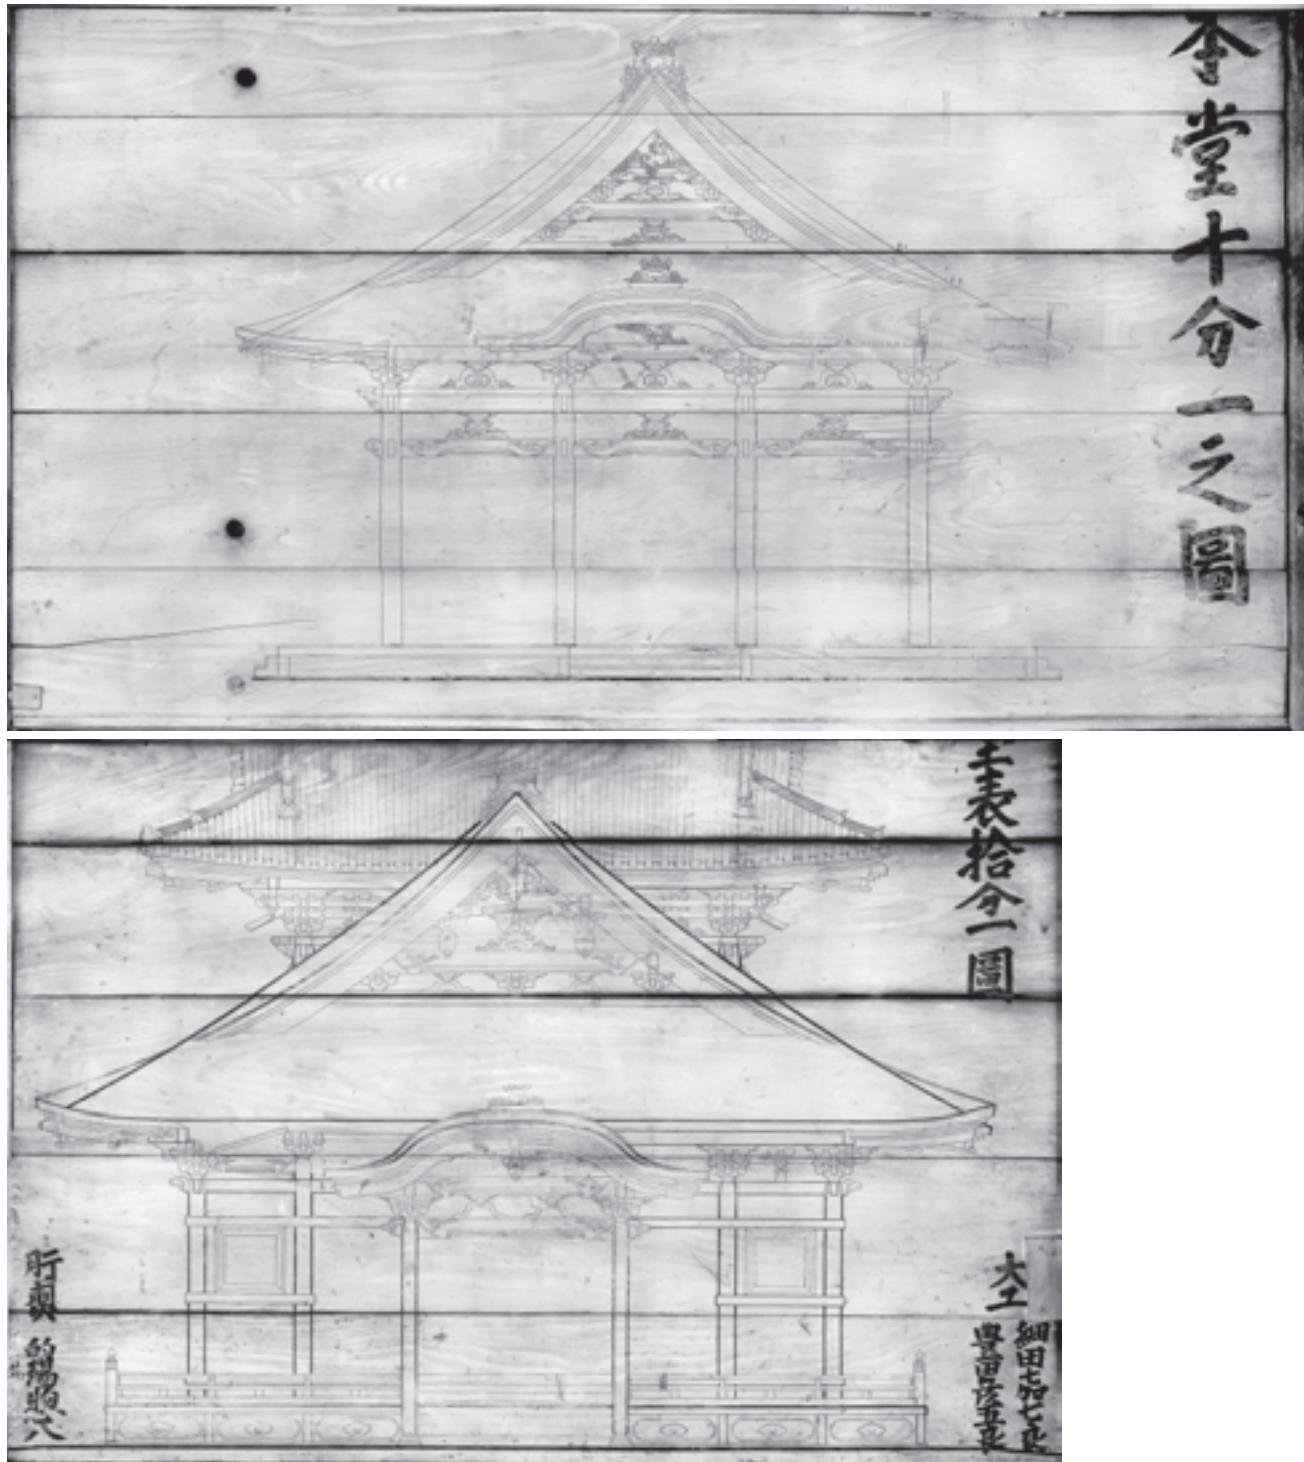
岡寺本堂脇内陣板図の調査

東脇内陣板図（上）：現本堂の建地割図。垂木の割付寸法などが記される。本堂の基本設計案として描かれたとみられる。

西脇内陣板図（下）：本堂棟札に現れる大工名が記される。長谷寺本堂をモデルとして描かれた、岡寺本堂の当初設計案とみられる。

いずれも、東西脇内陣の背面壁としておさめられていた。赤外線分割撮影のオルソ画像。

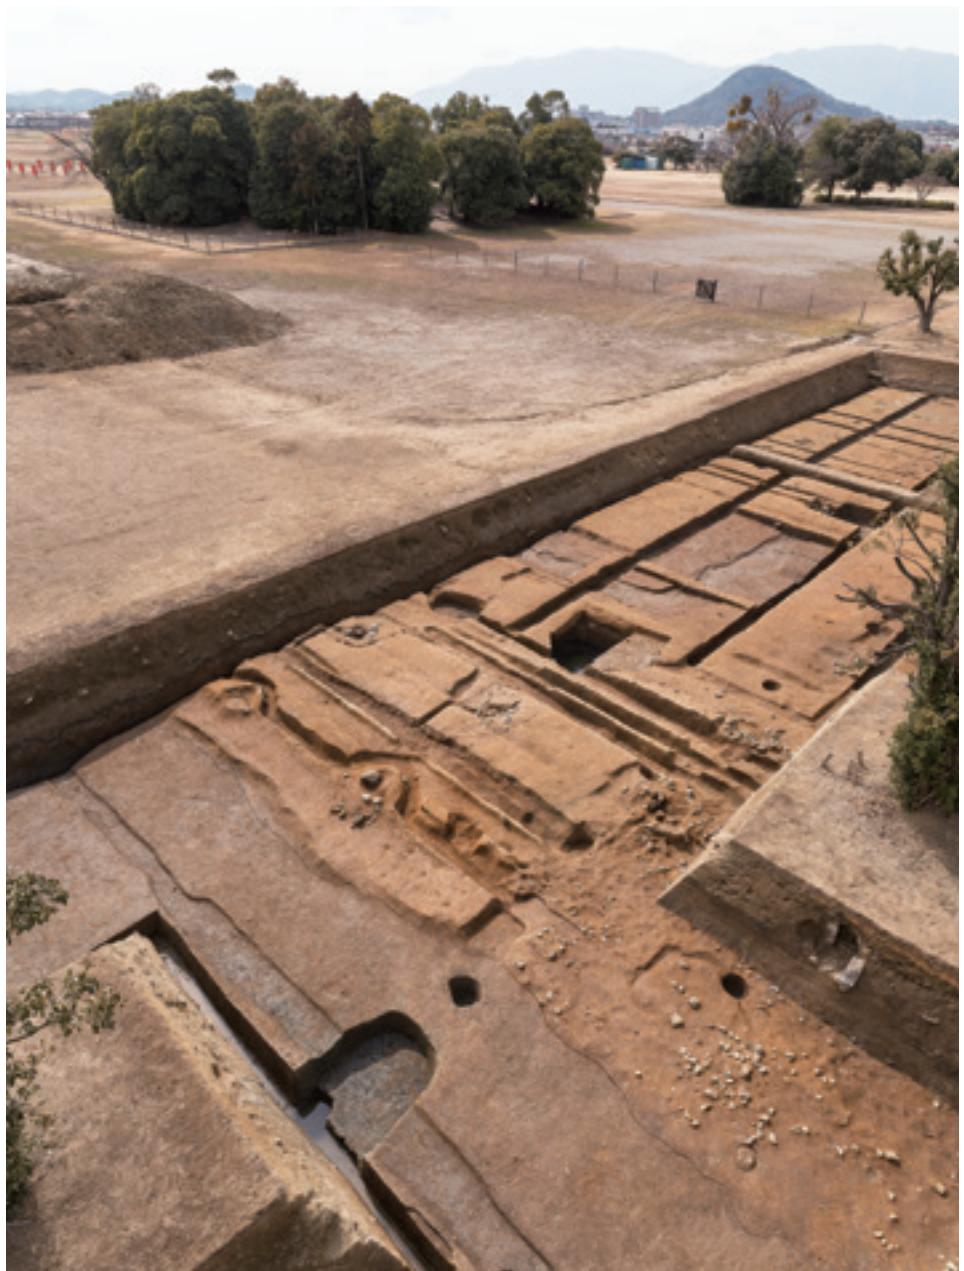
調査地は大極殿院東北隅にあたる。東面北回廊および北面東回廊の礎石据付痕跡を15基確認した。また、回廊基壇に沿って掘られた造営溝を検出した。北東から。

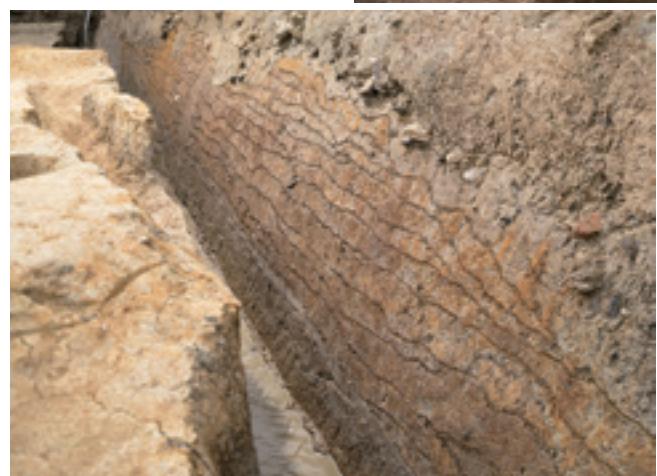
東面北回廊の基壇土

東面北回廊の基壇は、橙褐色粘質土を版築状に積み上げており、一層の厚さは約3~10cmである。北西から。
（撮影：栗山雅夫）

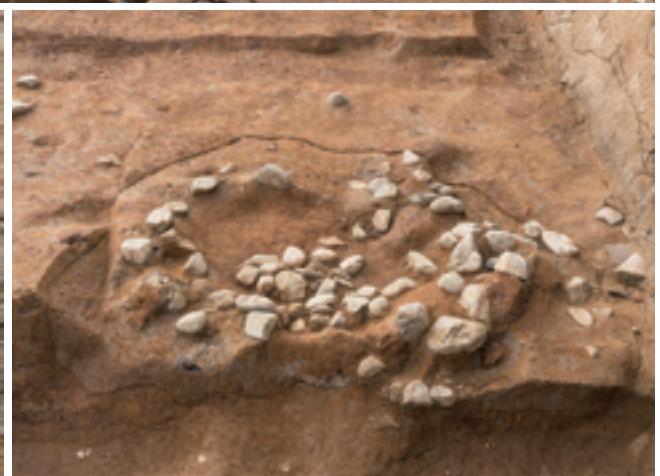
回廊礎石据付穴の根石

底部には直径15cm程度の根石を密に詰める。据付穴は1辺1.2~1.5mの方形で、深さは15cm程度。東から。
（撮影：栗山雅夫）

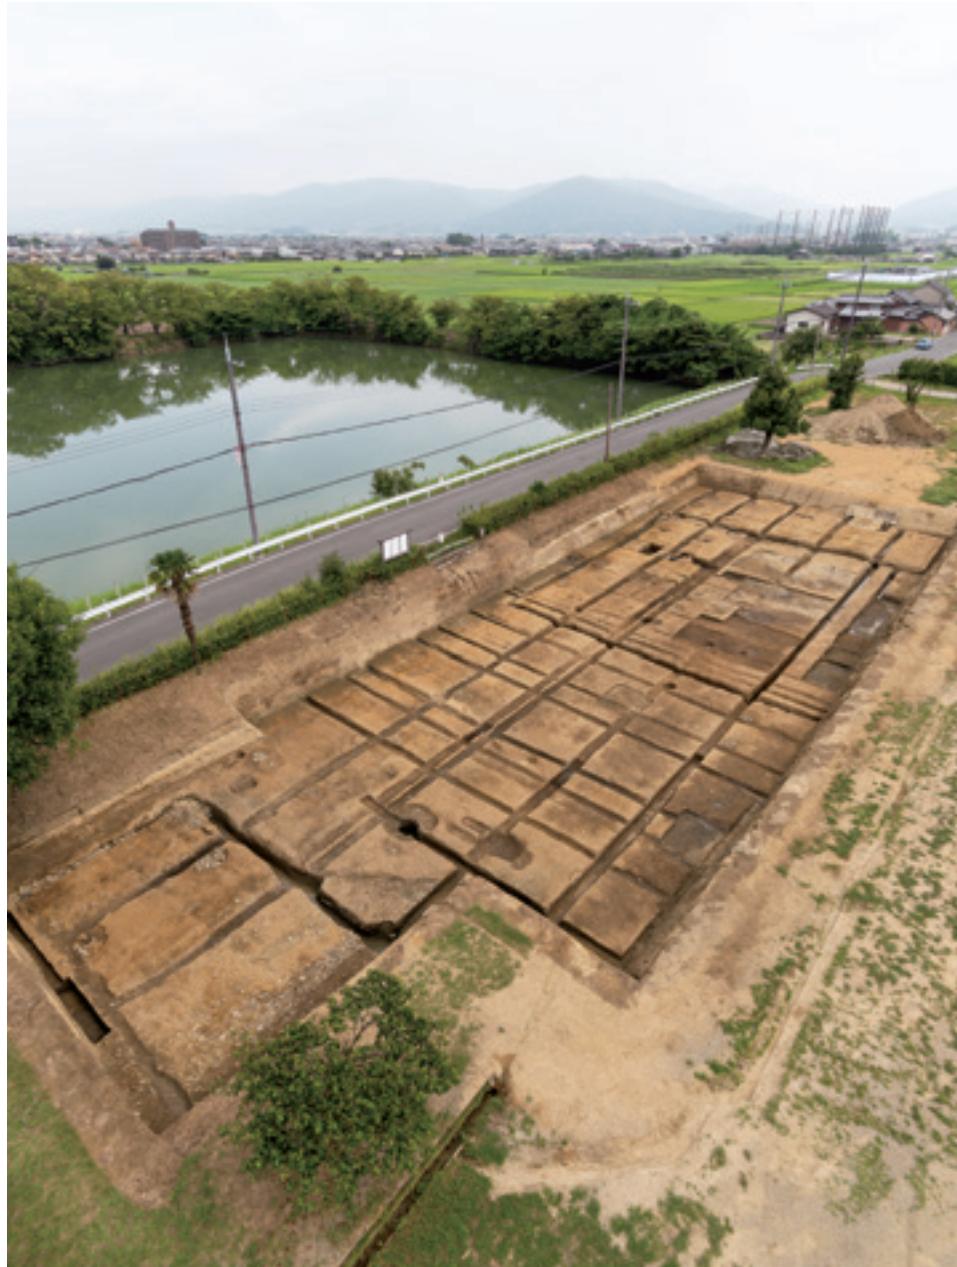
調査地は藤原宮大極殿院北面回廊中央とその内庭部にあたる。北面回廊の礎石据付痕跡を24ヵ所検出し、北門の存在を確認した。基壇裾の造営溝を複数検出するとともに、内庭部では上・下2面にわたって施された礫敷を確認し、造営過程の詳細が判明した。南西から。

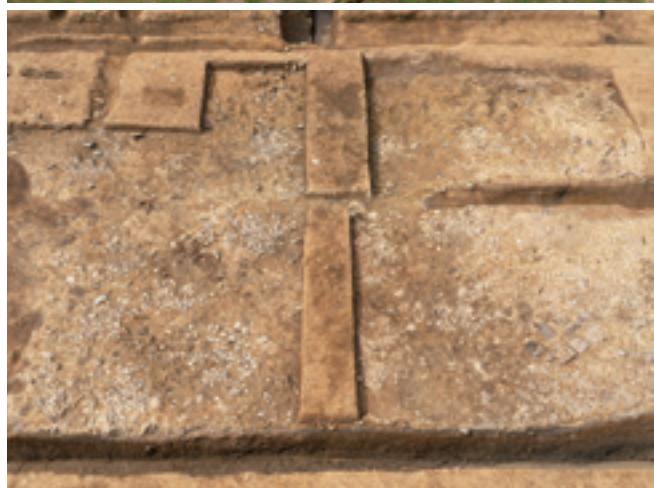
運河SD1901Aの埋立部で検出した下層礫敷
金雲母を含む黄橙色の砂質土を置土とする点が大極殿院南部の礫敷
と共に通する。南から。
(撮影：栗山雅夫)

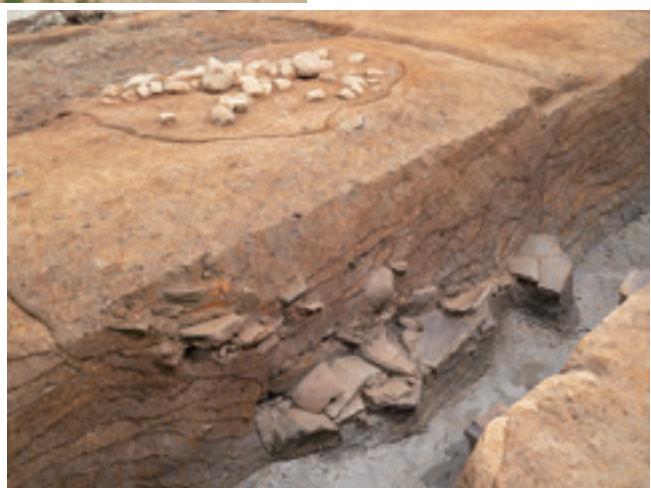
基壇土を掘り込んで設置された瓦詰暗渠
直上には回廊礎石が据え付けられる。造営中に内庭に溜まった雨水を基
壇外へ排出する。北東から。
(撮影：栗山雅夫)

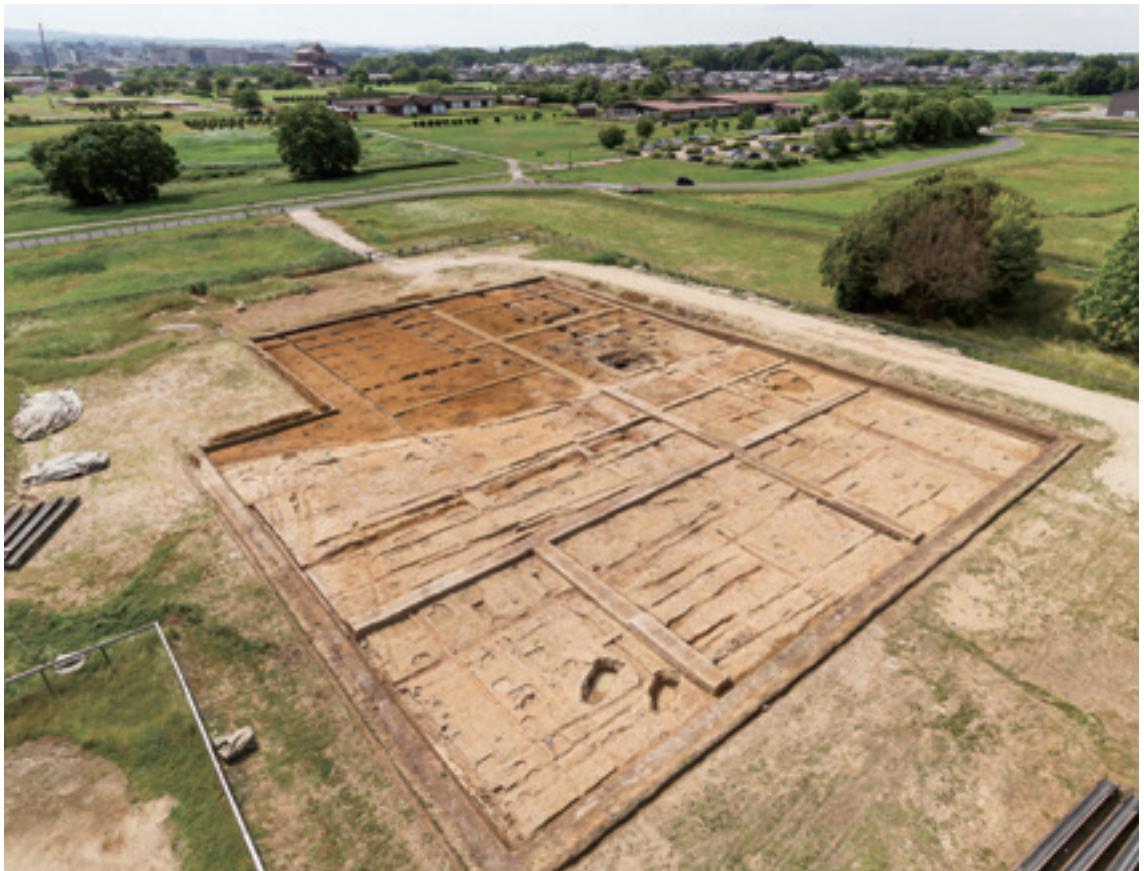
平城東院地区的調査

調査区全景。奥は第593次調査区。調査地は平城宮東院地区の北辺に位置する。奈良時代後半の掘立柱建物3棟を検出したほか、西方の井戸SE20000と調査区をつなぐ階段SX20119、方形区画遺構群、複数の被熱痕跡などの特殊な遺構を確認した。南東から。

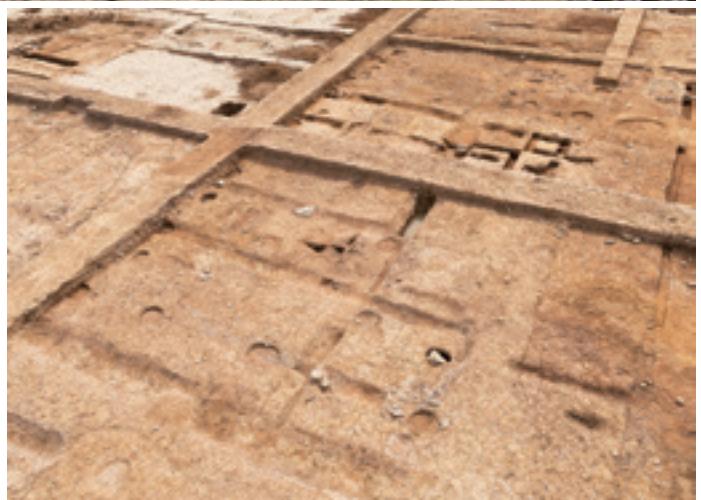
奈良時代後半（東院B期）の方形区画遺構SX20100～20107検出状況。四周を素掘り溝で囲い、東西に8基並ぶと考えられる。溝の内側には、堀込地業状に突き固めた方形遺構や安山岩を据えた小穴などの諸遺構を伴う。北東から。
（撮影：飯田ゆりあ）

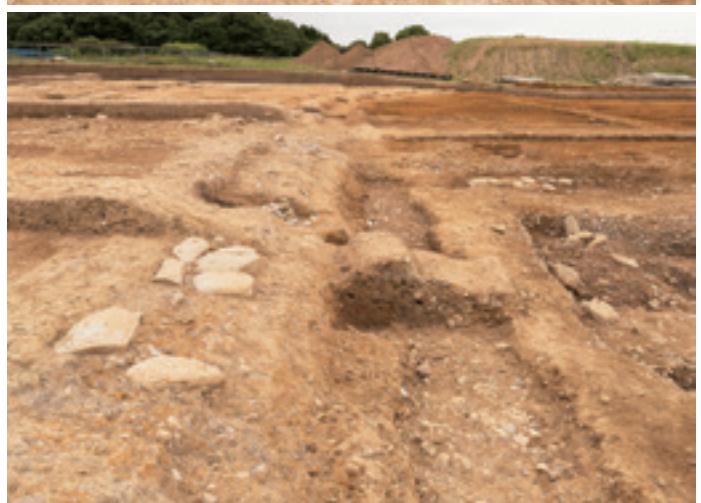
奈良時代後半（東院C期）の階段SX20119検出状況。西隣の第593次調査区で検出した井戸SE20000の東、本調査区西北辺で検出した。部分的に見切り石や敷石が遺存していた。井戸SE20000と東方の空間をつなぐ機能を有していた可能性がある。北から。
（撮影：飯田ゆりあ）

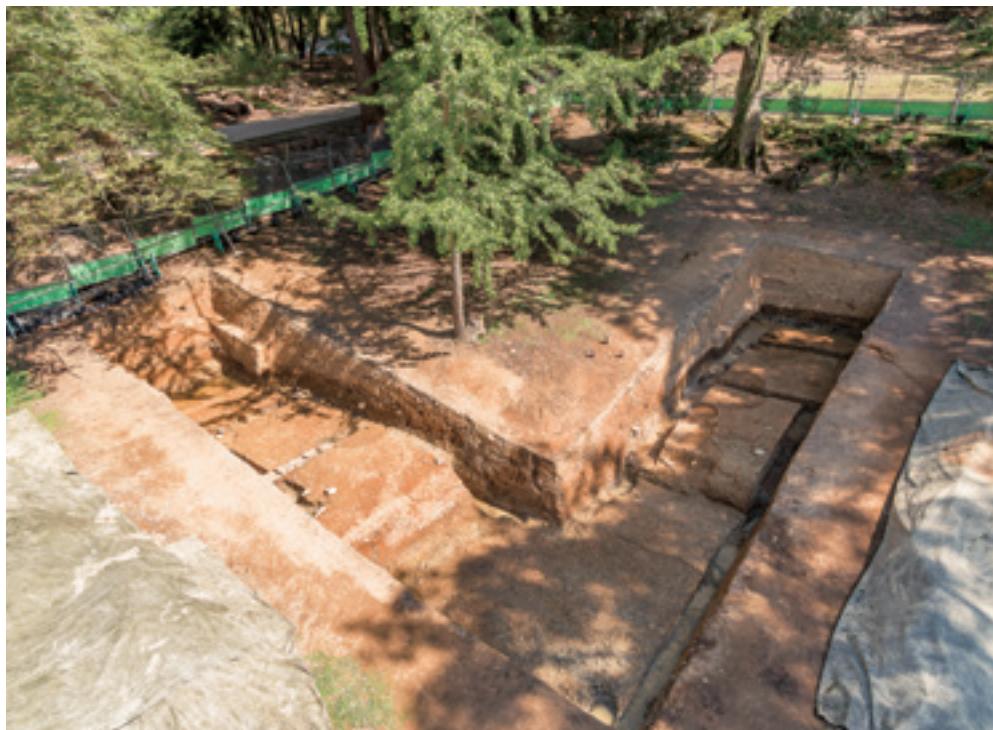
東大寺東塔院跡の調査
(平城第600次)

廻廊北東隅部（8区）。再建北面回廊（左）と同東面廻廊（右）の基壇の高まりがみえ、手前の内庭部とは約1mの比高がある。北面回廊の基壇上には創建期の摺敷列がみえる。南西から。

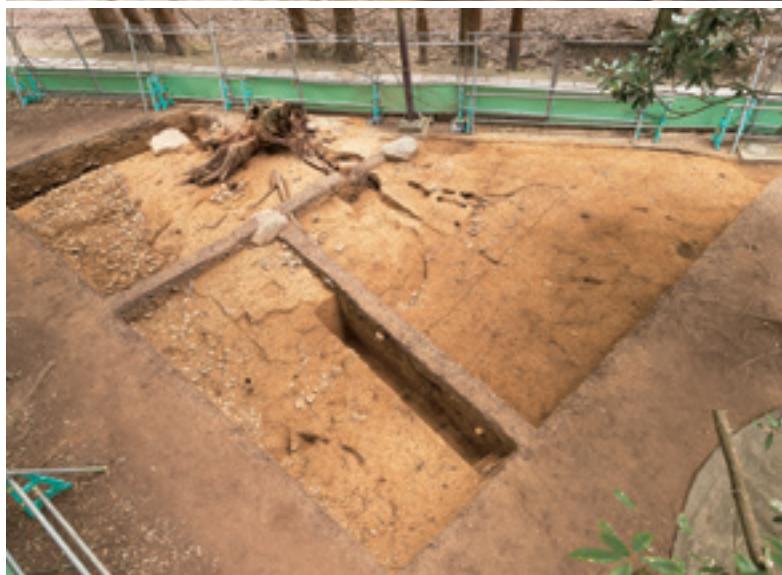
廻廊北西隅部（9区）。再建廻廊北西隅の安山岩製礎石が3石遺存する。礎石建物の外側には北雨落溝と西雨落溝がめぐる。北西から。
(撮影：飯田ゆりあ)

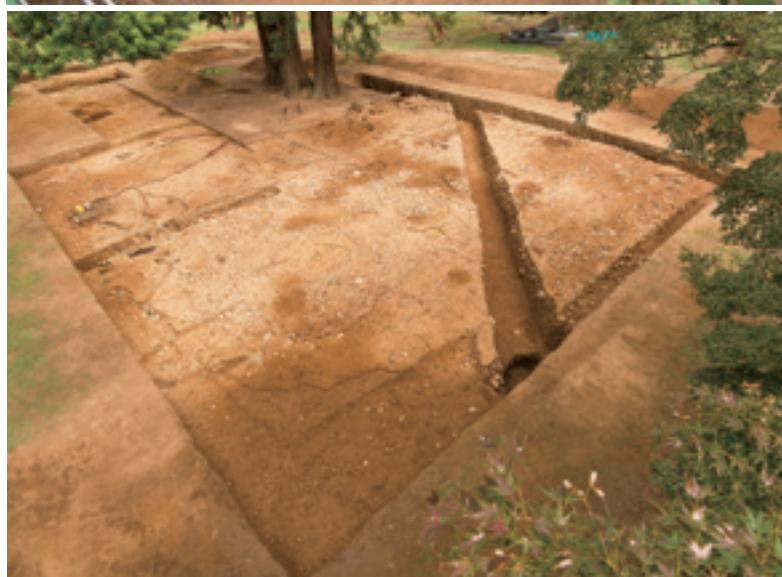
廻廊南西隅部（10区）。再建南面回廊と同西面廻廊との取り付き部分。南面廻廊が複廊であるのに対して、西面廻廊は単廊となる。基壇を斜行する溝は近代以降の暗渠。
(撮影：中村一郎)

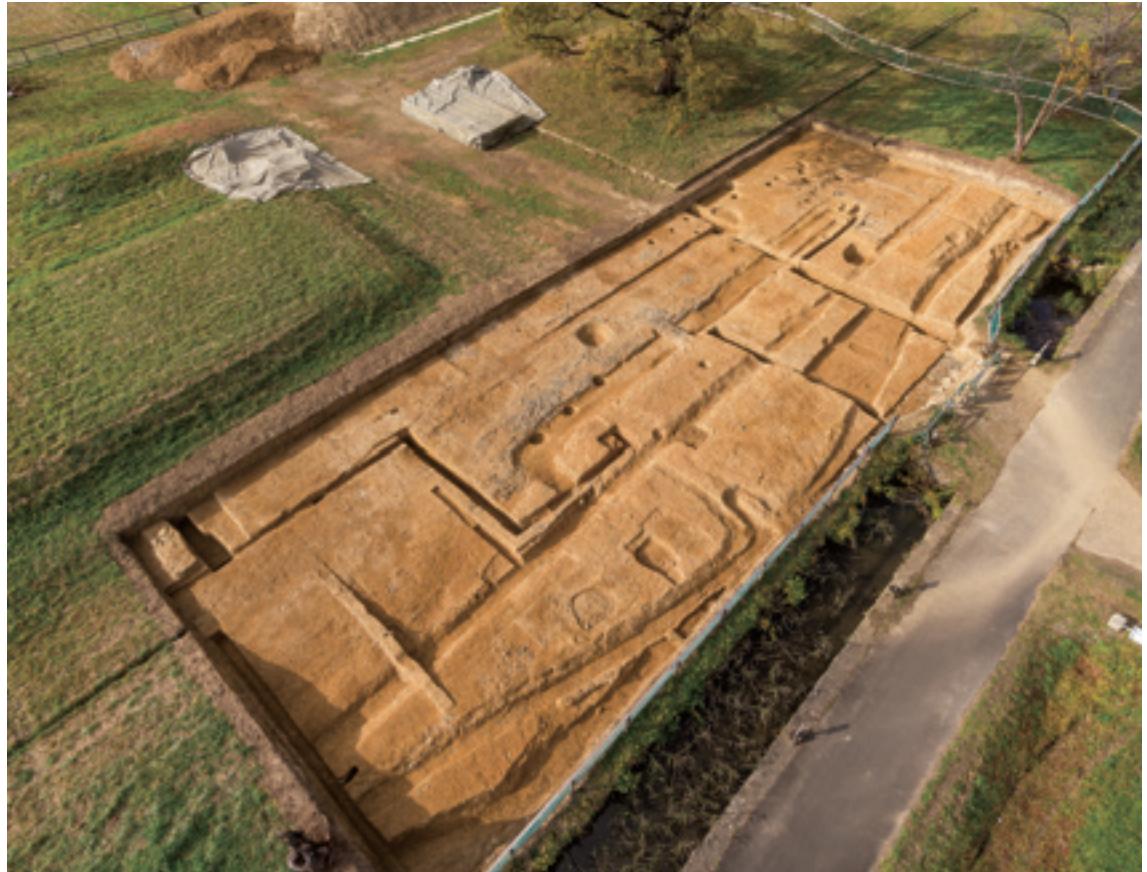
平城宮東区朝堂院地区の調査
(平城第602次)

調査区全景。東区朝堂院の東門付近を調査対象とし、奈良時代前半から後半にかけての東門とその南北に連なる区画堀、雨落溝などを検出した。また奈良時代後半の東門や区画堀は奈良時代前半の基壇を踏襲していることを確認し、東区朝堂院全体の東西規模や建物の配置計画などがあきらかとなった。写真は奈良時代後半の検出面。南東から。本文146頁参照（撮影：中村一郎）

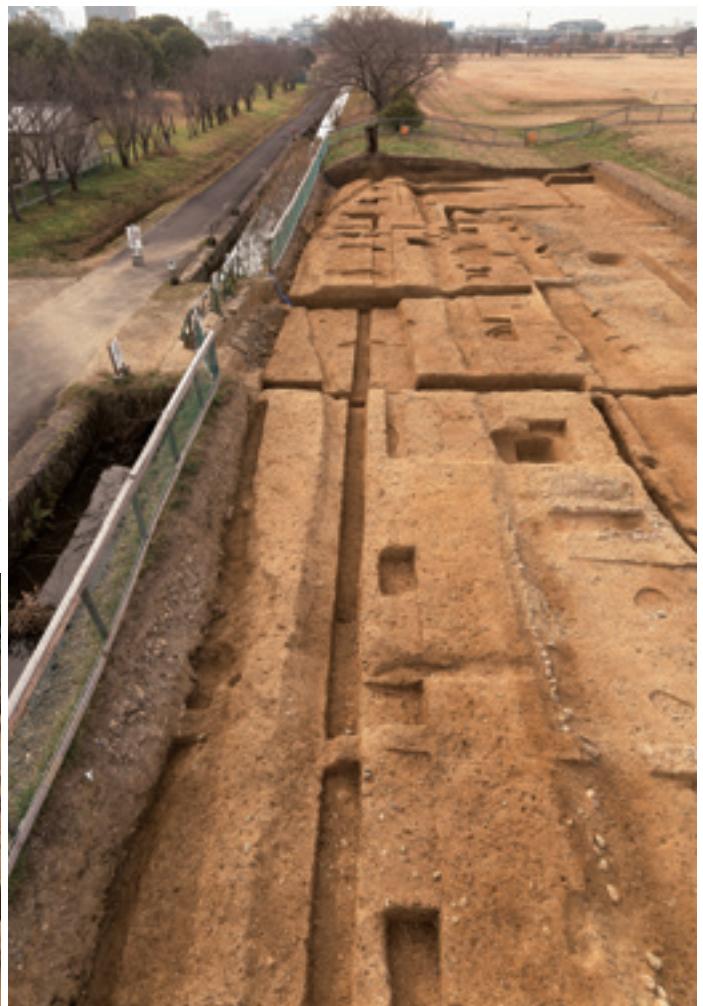
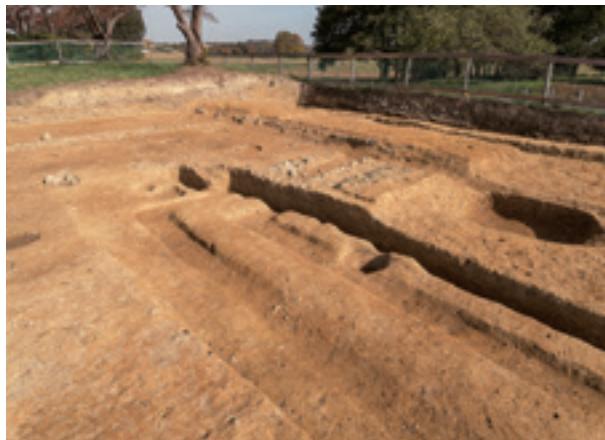
(下右) 奈良時代前半の区画堀である掘立柱堀SA11320。既調査区から想定される位置に、約3.0m（10尺）等間で掘立柱堀の柱穴を検出した。北から。
(撮影：飯田ゆりあ)

(下左) 奈良時代後半の雨落溝SD13661。手前は平城第203次調査の検出面。区画堀の雨落溝と一緒に、東門をめぐるようくランクする。溝肩に拳大の石列を検出した。南西から。(撮影：飯田ゆりあ)
