# 西トップ遺跡中央祠堂の建築調査

—2018年度の成果—

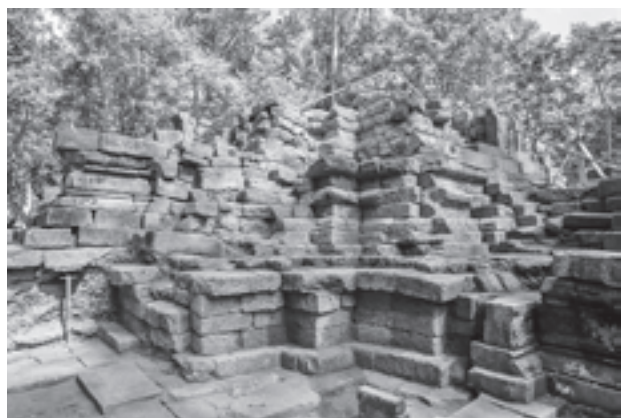
図22 ラテライト基壇西南部(南西から)

**ラテライト基壇の構造と平面形状** ラテライト基壇の構造は以下の通りである。基壇は、上成・中成・下成の大きく3段で構成される(図22・23)。上成基壇は、上から葛石上、葛石下、羽目石上(モールディングあり)、羽目石中(なし)、羽目石下(あり)、地覆石、延石の7石で構成する。中成基壇は、葛石、羽目石1段目(モールディングあり)、羽目石2段目(なし)、3段目(あり)、4段目(なし)、5段目(あり)、地覆石、延石の8石で構成する。下成基壇は、葛石上、葛石下、羽目石(モールディングなし、3石)、地覆石、延石の7石で構成される。

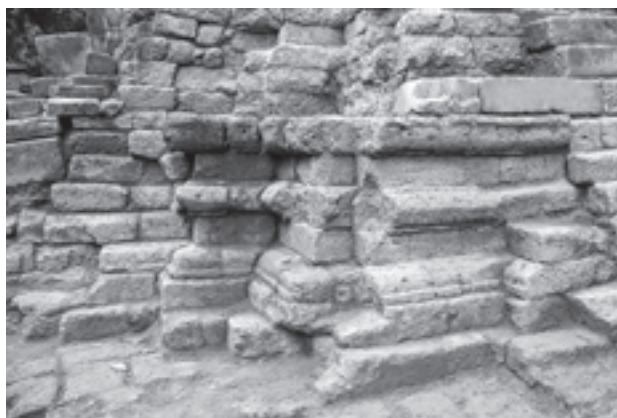
ラテライト基壇の平面形状は、正方形を基本として4辺に張り出しを設け、さらに階段部分を突出させる。また、4辺の張り出しの出隅部分に、150~250mmの小さな欠き込みを加えており、上中下すべてのラテライト基壇に共通する特徴である(図24・25)。

図24 ラテライト中成基壇張り出し部の欠き込み

また、平面形状にも着目すると、躯体部の4辺の突出部の出隅部分にはラテライト基壇と同様の小さな欠き込みがあり、両者が平面的にも共通することがわかる。一方で砂岩基壇にはこの欠き込みは認められない。
