## 古代朝鮮半島の矢穴技法

**はじめに** 奈文研と韓国国立文化財研究所は、2016年度より「日韓古代文化の形成と発展過程に関する共同研究」に取り組んでいる。本稿では、日韓の石工技術の比較研究に関する基礎調査の成果の一部を報告する。

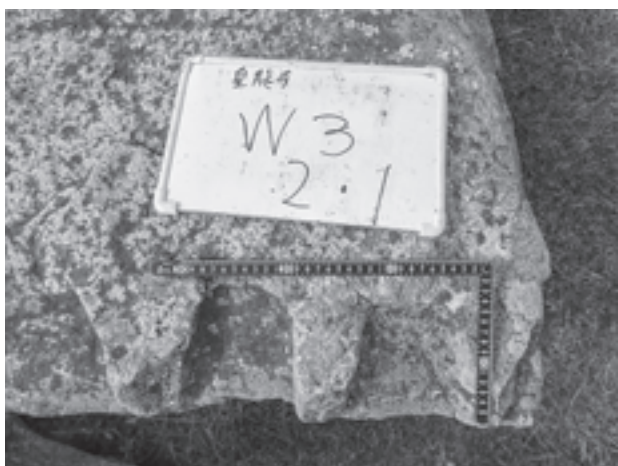
図90 皇龍寺中金堂台座石 西3石目矢穴（東から）

いる。その小型の台座石のうち西側の3石、および東側の2石に矢穴が確認でき、地面に対して垂直方向および水平方向の面に矢穴が穿たれている。それぞれの台座石は上面のレベルがほぼ揃うことから、原位置を動いていないものと判断できる。地面に対して水平方向に穿たれた矢穴は、台座石設置以前の製作段階の所産とみて間違いない(図90)。垂直面に穿たれた矢穴に関しても水平面の矢穴と同一形状であることから、同じ時期とみなしてよいだろう(図91)。25個の矢穴を計測した結果、矢穴口長辺は9cm~14cmで、中央値は12cmとなる。深さは7cm~12cm、中央値は9cmである。縦断面形状は、台形あるいは隅丸方形形状である(図92-1)。矢底(厚さ)は1cm~2cm程度を有する。これらの特徴は日本でいう慶長~元和寛永期のAタイプに類似する。矢穴が割った石材の最大の厚みは146cmを測る。

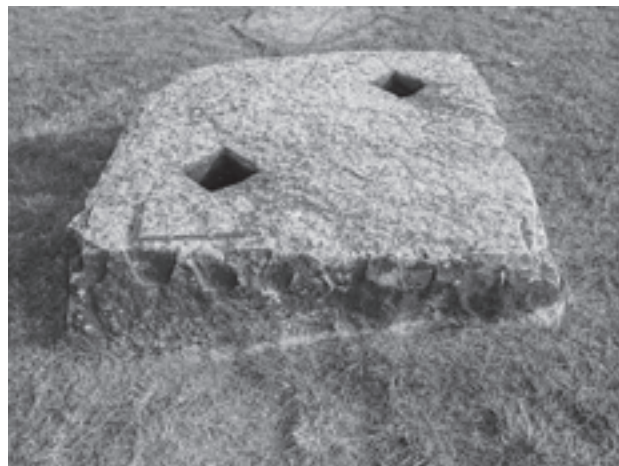
図91 皇龍寺中金堂台座石 東7石目矢穴（北西から）
