東大寺東塔院の調査

—第600次

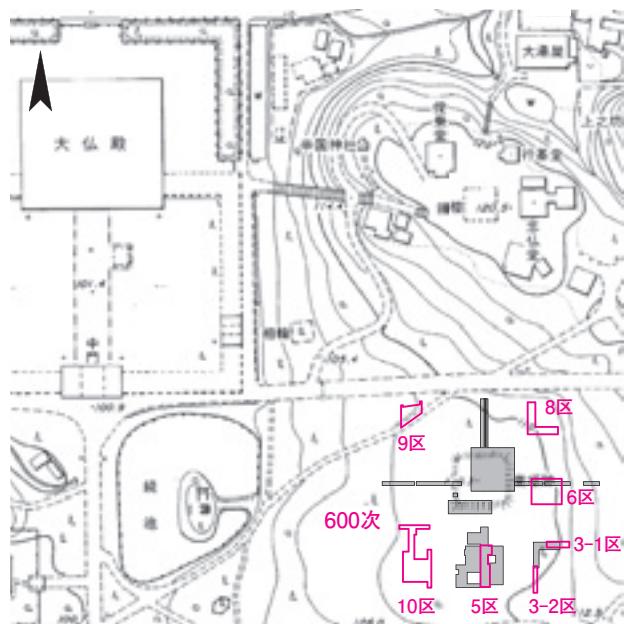
図254 調査区位置図 1:800

今回の調査では南門（5区）の一部と、東門（6区）、廻廊（3区、8～10区）の6つの調査区（7トレンチ）を設定した（図254）。5区は、様相が不明であった南門創建建物および基壇と基壇外装の様相の把握を目的として南門の中軸から東へ5m、南北22mの110m²を調査対象とした。6区は東門の南半分から東面廻廊の取り付き部分を含む216m²、3区および8～10区は廻廊のおおよそ四隅部分を対象とした。南東隅部分（3区）は東面廻廊と南面廻廊の2か所に調査区を設け、前者を3-1区、後者を3-2区とした。8区は北東隅をL字形に、9区と10区はそれぞれ北西隅と南西隅に樹木を避けて設定し、廻廊建物およびその基壇と基壇外装の様相把握を目的として調査を実施した（3区：64m²、8区：116m²、9区：88m²、10区：291m²）。調査面積は合計で885m²、調査期間は2018年7月2日～12月21日である。

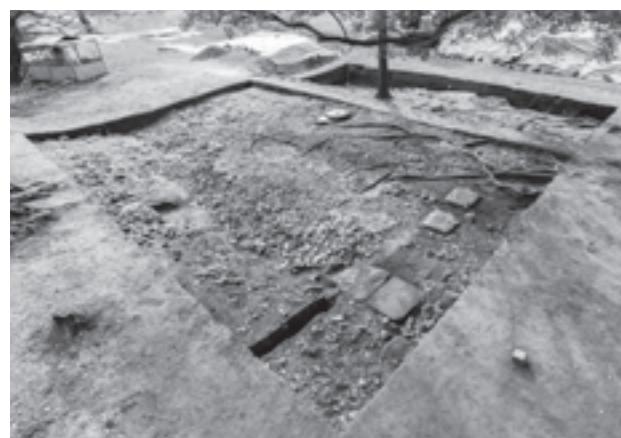
図255 東門（6区）再建期遺構検出状況（北東から）

鎌倉再建建物の廃絶面で調査を終え、調査完了を次年度に持ち越したため概要の記述にとどめる。再建東門は、桁行3間、梁行2間の礎石建物に復元できる。棟通り南端に柱座を有する花崗岩の礎石が遺存し、東門の東西中軸線上に凝灰岩と花崗岩の切石が敷かれる（図255）。

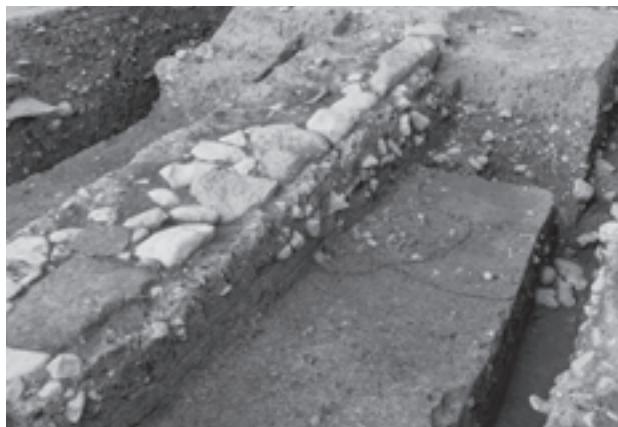
図256 南門（5区）基壇南側遺構検出状況（南東から）

基壇の南面では、再建後改修期の参道整地土下位において、基壇土の落ち込みに連続する土坑状の落ち込みを確認した（図256）。これは南門南面の参道縁石直下付近で収束するため、性格は不明であるものの、創建期の基壇外装あるいは雨落溝にかかる遺構の可能性がある。一方、基壇北面でも断割調査を実施したが、創建期の遺構は確認できなかった。

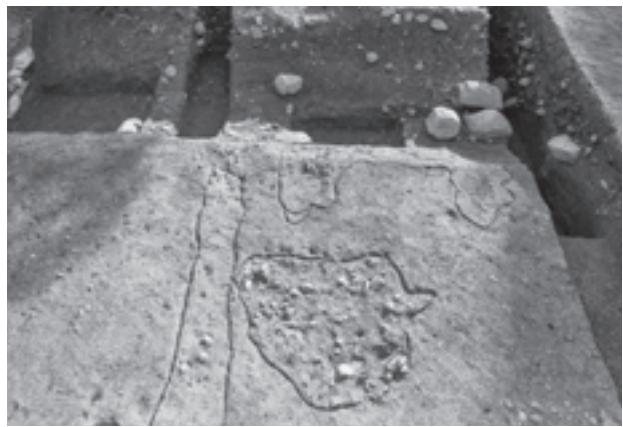
図257 南門（5区）基壇北側遺構検出状況（北から）

基壇周囲の南北では、それぞれ再建建物にかかる遺構を確認した（図257）。基壇北面において北面階段の基底部の可能性のある遺構を平面的に検出し、内庭部では北面階段にかかると考えられる落ち込みを検出した。北面階段の基底部は固くしまったマンガン混じりの砂質土で、南門建物の中央間（15尺）の柱筋にほぼ合わせて北側に約0.7m突出する。再建期の雨落溝は幅約1.3mであるが、上記の基底部の突出により、基壇北側では幅約0.9mに狭まる。階段基底部の上には花崗岩や安山岩の人頭大程度の礫がのる。これらは厳密には雨落溝埋土に含まれるため原位置を保っていないが、階段基底部の東端と中央に集中するため、本来階段を構成する部材の一部であった可能性がある。さらにこの北側の内庭部に

は平面コの字状の落ち込みがみられ、階段から内庭部への橋等の構造物の存在を示唆する。基壇北側の内庭部では、さらに南北溝1条を長さ約3m分検出した。幅0.3~0.4m、深さ0.1mで東塔南面階段の東端にあわせて南北に伸びており、南門・東塔間の参道の東側溝、あるいは東をかぎる縁石等の抜取溝と考えられる。これが参道の東縁であれば、参道幅は約6.3m（21尺）と推定される。

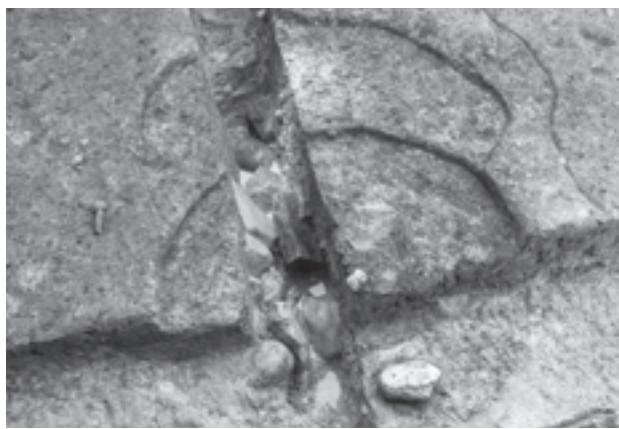
図258 東面廻廊(8区)創建期と再建期の礎石抜取穴の重複(北から)

創建期の遺構 8区の南北トレンチと東西トレンチで、創建廻廊の礎石抜取穴をそれぞれ3基ずつ検出した（図260）。創建北面廻廊および東面廻廊建物は複廊で、柱間寸法は桁行、梁行とも約3.6m（12尺等間）（ただし隅部の2間分のみは10尺等間と推定）である。礎石抜取穴の規模は径1.5~2.3mで、両廻廊ともに棟通りと外周側の礎石抜取穴が再建期のそれと重複する（図258）ほか、内庭部側の礎石抜取穴が、後述する再建時の基壇幅の切り縮めによって壊される。北面廻廊の棟通りには礎石間に方形（35cm四方）の磚を並べる（図259）。これは棟通りの壁を受ける地覆としての磚（以下、磚敷列とよぶ）と考えら

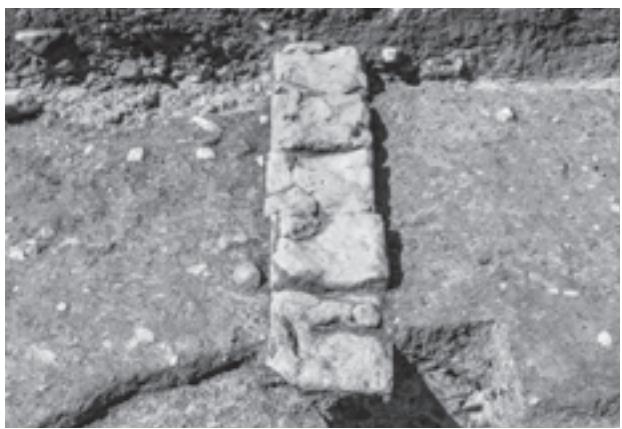
図259 北面廻廊(8区)創建期の磚敷列(東から)

れる。東面廻廊には磚敷列は認められないが、礎石抜取穴には複数の磚片が含まれており、本来は存在していた可能性がある。

再建期の遺構 再建北面廻廊、同東面廻廊の礎石抜取穴をそれぞれ4基検出した。いずれも礎石は残存しないが、一部では根石が遺存する（図259）。廻廊建物は北面、東面とも単廊で、桁行3.2m（10.5尺）、梁行4.7m（15.5尺）。軒の出は約2.1m（7尺）と推定される。再建基壇面は、廃絶後の焼土混じり土と東塔院東方の斜面からの水成堆積土（近世以降）で覆われている。礎石抜取穴はこの水成堆積の上、表土直下まで立ち上がっており、礎石が抜き取られたのは近世以降に下ることが確実である。

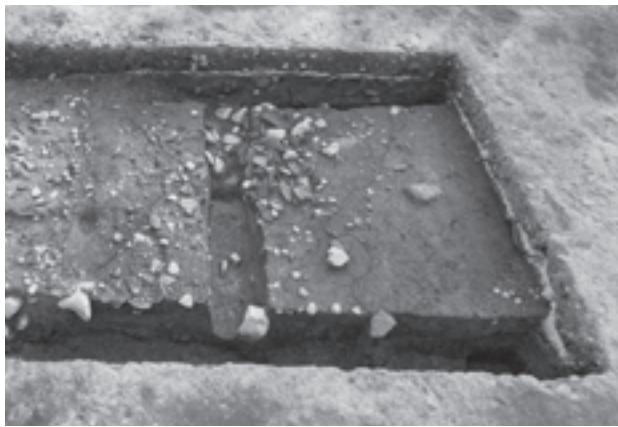
図261 東面廻廊（3-1区）遺構検出状況（北から）

創建期の遺構 3-1区の南西隅付近で、東面廻廊東柱筋の礎石抜取穴および据付穴をそれぞれ1基確認した（図261）。据付穴には根石が遺存する。基壇は、灰褐色粘質土に一部積土を施して構築されたと考えられる。雨落溝は検出していない。3-2区西壁でも南面廻廊の礎石抜取穴ないし据付穴と考えられる痕跡を確認した。基壇土は、3-1区と異なり褐色礫混じり粘質土で遺物を全く含まない。この様相は南門基壇と類似する。

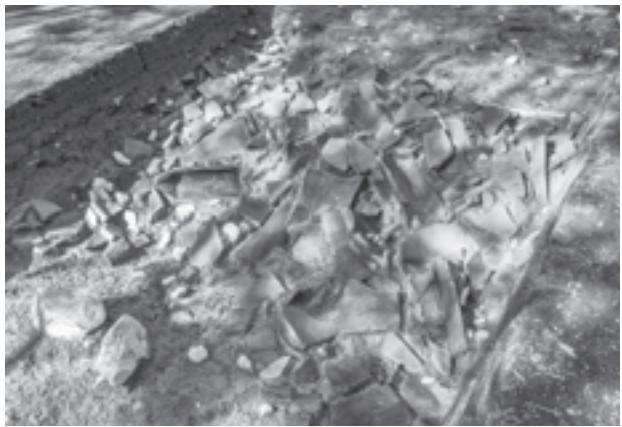
図262 南面廻廊（3-2区）南雨落溝検出状況（南東から）

他の調査区と同様に基壇外装にかかる遺構はみつかっていない。雨落溝は、いずれも外周側で検出した。東面廻廊東雨落溝（3-1区）は、幅約2.6m、深さ約0.3mで、埋土には中世の瓦が多量に含まれる。東雨落溝の東岸には護岸施設と考えられる径0.1～0.4cm程度の安山岩を並べた石列がみられ、この石列が途切れたところから東側に瓦暗渠が展開する。東塔院東方斜面からの導水（あるいは排水）の機能が推定される。南面廻廊南雨落溝は、幅約2.2m、深さ約0.4mで、埋土には中世瓦が多量に含まれる（図262）。護岸施設は確認できなかった。こ

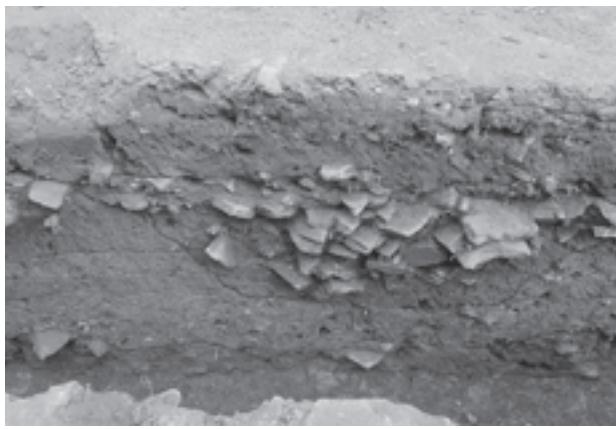
図263 西面廻廊（10区）基壇版築と再建期東雨落溝（南から）

創建期の遺構 創建期の遺構は、西面廻廊部分のみで確認し、礎石抜取穴を5基検出した。遺存状態は悪いが、周辺の調査成果から西面廻廊は複廊と考えられ、これらはその西側柱筋と考えられる。基壇は版築によって構築される（図263）。版築が確認されたのは、廻廊ではこの西面廻廊部分のみである。基壇外装や雨落溝等の明確な痕跡は確認できなかった。

在していた基壇土の上位に施された積土が、後世に削平されたと考えられる。創建版築土は、西面廻廊のほぼ南端で急激に薄くなり、その南側の基壇土は、礫混じり褐色土で構成される。これは古代瓦とともに少量の中世瓦を含んでいることから、再建時の積土であると考えられる。なお、基壇外装は、痕跡を含めてここでもみつかっていない。雨落溝は南面廻廊、西面廻廊ともに内庭部側で検出した。南面廻廊北雨落溝は幅1.4m、深さ約0.3mで、北岸に安山岩礫を用いた側石をもつ（図264）。西面廻廊東雨落溝は幅約1.9m、深さ約0.4mで、埋土には中世瓦が多量に含まれる（図263）。一方、廻廊外周側では明確な溝が認められない。基壇の南側では、南面廻廊南側柱列から約1.8m（6尺）の位置で落ち込みが認められ、南側の立ち上がりは認められない。西面廻廊の西側でも類似した様相を示す。このことから南西隅の基壇外周は溝を構築せずに外側に向かって緩やかに下降する地形であった可能性がある。また、廻廊外周の落ち込みは2時期分確認できる。新しい外側の落ち込みは、再建後改修期に新たに掘削されたものと考えられる。このほかの遺構として、西面廻廊を横切る東西溝（幅約2.0m、深さ約0.6m）と南西隅部を北東—南西方向に横切る斜行溝（幅約1.2m、深さ1.5m以上）を検出した。いずれも近世以降の遺物を含むが、前者の最下層は中世の遺物のみが含まれることから、構築は再建時に遡る可能性がある。後者は近代の暗渠であろう。
