台湾の921地震に関する災害遺構の展示・活用

—921地震教育園区の事例—

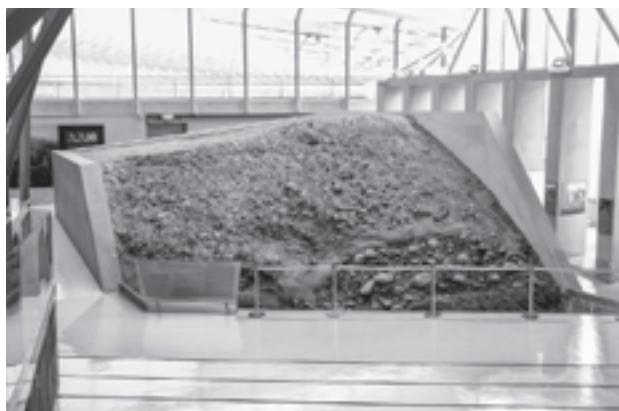
図53 断層断面

車籠埔断層の一部（幅約9m×高さ約4m）を保存したものである。この断層断面は、地震後の発掘調査で検出され、過去の地震による地層の変形の様子などを観察できる資料として、車籠埔断層保存館内で展示されている。断層断面で観察できる地層の境界は、細い紐で表示され、各層には「砂層」や「人工埋積土」などの小さなキャプションが埋め込まれている。解説パネルでは、各層の違いや地震による断層のずれについて、図面を用いて説明されており、断層断面の色味や質感などを生かしつつも、わかりやすい情報の伝え方が試みられている。

車籠埔断層は館内の地下を横断しており、その部分は床を黄色にして、断層の位置を可視化している。断層を空間的にも認識でき、断層の規模感を体感できるような展示の工夫がみられた。

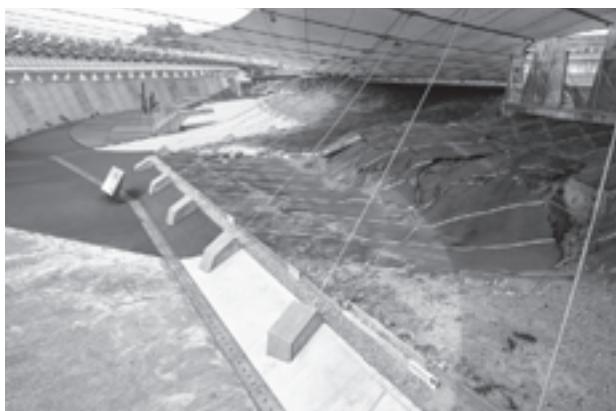
図54 断層がずれて高低差が生じた運動場

(4) 災害遺構2：断層により高低差が生じた運動場 921
地震によって断層がずれ、中学校の運動場にあった陸上トラックの一部に2.5mほどの高低差が生じた。現在は、この隆起した部分を保存し、車籠埔断層保存館の屋外エリアで展示している。陸上トラックの上には覆屋根が設置されているが、完全に風雨を防ぐ仕様にはなっていない。そのため、天候によって見学の自由度が制限されてしまことはあるが、柵などの高い仕切りがないため、来館者は間近で地震の凄まじさを感じられる。また、見学エリアの中心には高さ1mほどの見学台が設置されており、遺構を囲むかたちで見学通路が通っていたりと、来館者は様々な角度から断層の隆起によって崩れた陸上トラックを見ることができる。

車籠埔断層保存館は、運動場を取り囲む曲線状の建物となっている。館内の元々トラックであった部分は床を赤色にするなど、地震前に存在していた施設の状態を伝える空間設計・整備がなされている。

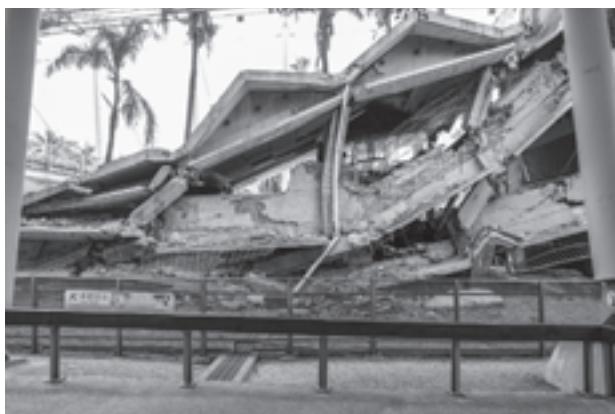
図55 倒壊した校舎の建物

(5) 災害遺構3：倒壊した校舎の建物 教育園区の中心的な展示となっているのが、損壊教室エリアにある倒壊した校舎の建物である。隆起した運動場同様、覆屋根が設置された半屋外の状態で、地震発生当時のままの校舎

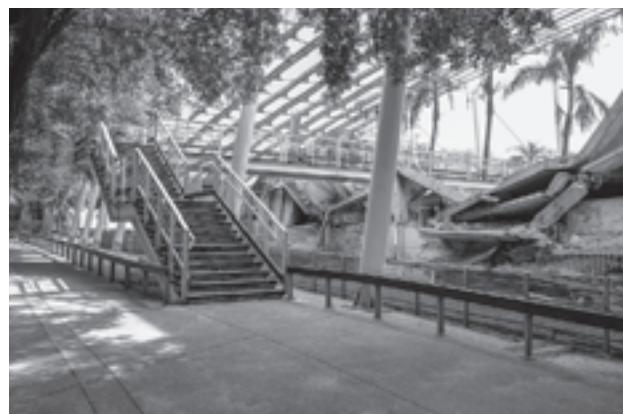
図56 倒壊した校舎の上に架かる見学通路

が、がれきなどと共に保存されている。見学用の通路は、校舎の周囲だけでなく、校舎の上をまたぐように架けられている。災害遺構は、安全確保のため、地上の離れた場所から見学せざるを得ないことが多い。各遺構の保存状態にもよるため一概にどの方法がよいとはいえないが、教育園区の見学通路の配置や設置方法は、様々な場所から校舎の倒壊状況を見るため、地震発生時の様子をより生々しく伝える効果が高いと感じた。
