# 西トップ遺跡の調査と修復 —中央祠堂基壇部の解体・再構築—

## 1 中央祠堂基壇部の解体・再構築

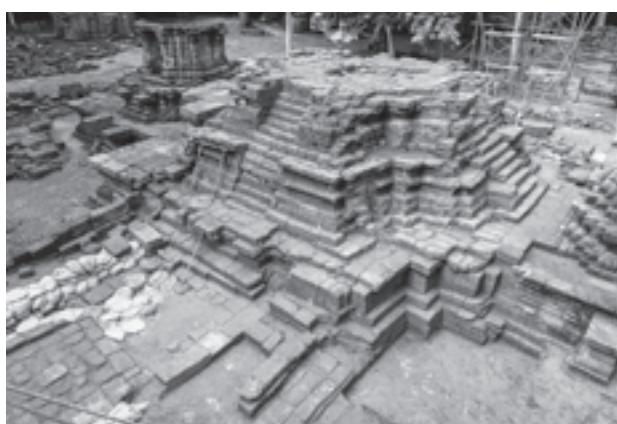
図70 中央祠堂基壇部のラテライト基壇と東テラス下層遺構（北東から）

**基壇部の解体と再構築** 中央祠堂基壇部の解体にあたっては、各隅を中心とする1/4ずつ解体・調査・再構築を繰り返す工程をとった。ラテライト基壇は外側の砂岩基壇と同様、上成・中成・下成の3段構成になっているが、砂岩基壇と比べて様相を異にする<sup>1)</sup>。建築調査ののち、再構築を順次進め、2020年2月の段階で、南半分は上成基壇まで、北半分は中成基壇を再構築中である。

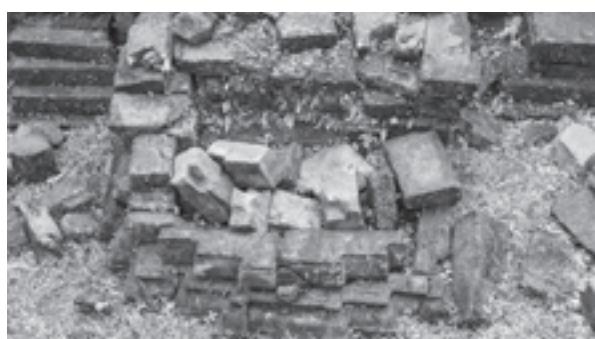
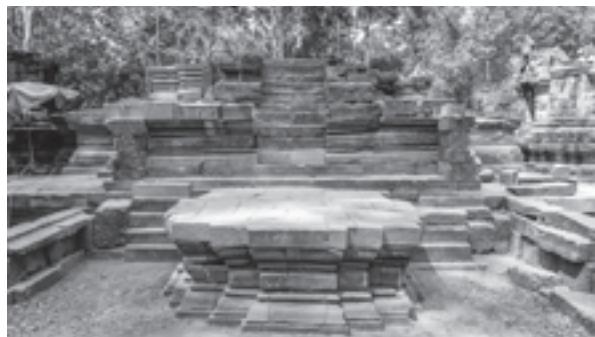
図72 東テラス仏像台座（上：解体前、下：再構築後）

**仏像台座の再構築** 東テラス上に中央祠堂東面から続くように台座状の遺構がある。中央祠堂東面の解体にともなって、この台座と東テラス南北基壇石材3石もあわせて解体と再構築をおこなった。台座を最下段まで解体したところ、南側で深さ50cmほどの攪乱坑を確認した。解体前の台座は、図72に見るように延石、地覆石、羽目石1石を残すのみであったが、中央祠堂寄りにわずかに残っていた葛石の存在をもとに、台座上半分の一部を復元して再構築した。

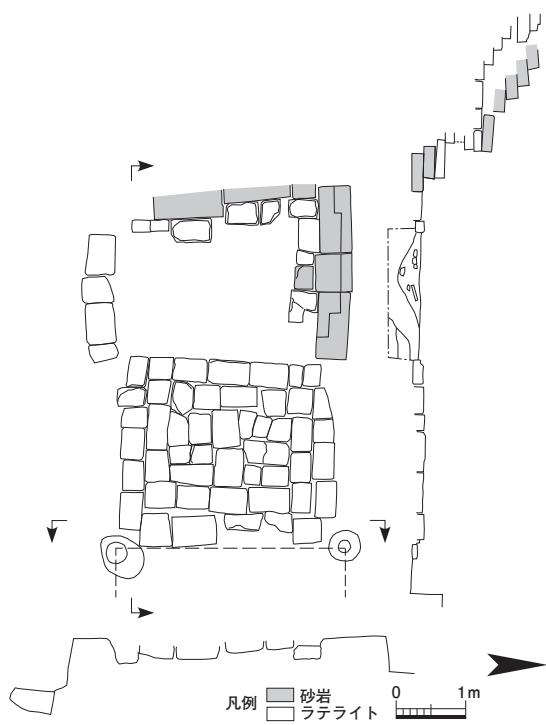
図75 仏像台座と下層敷石遺構平面図 1:100

**下層石敷遺構** 解体にともなう発掘調査によって、下層の敷石遺構と掘立柱の柱穴を確認した（図75・76）。石

敷遺構の一部と掘立柱柱穴はこれまでの発掘調査（第11次～13次）でも確認していたが<sup>2)</sup>、今回その全貌があきらかになり、東テラスに関しても数次の変遷が見られることが確認された。下層石敷遺構については、本書58～60ページの「西トップ遺跡の建築調査－2019年度の成果－」を参考にされたい。

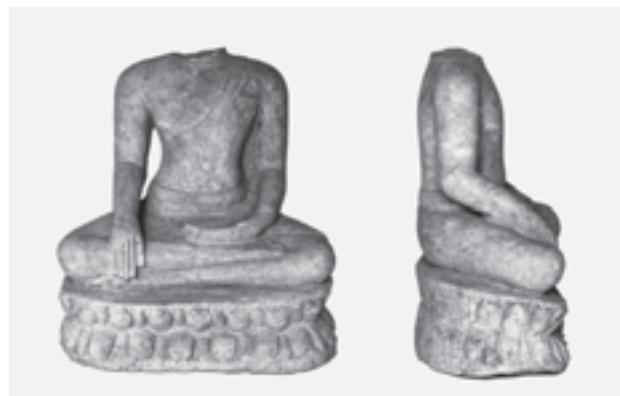
図73 台座下層出土釈迦如来坐像

**仏像の出土** 台座下層の深さ50cmほどの攪乱坑より、遺棄された釈迦如来坐像1体が出土した（図73）。仏像は頭部が失われており、蓮華文をあしらった台座上に坐し、衣は偏但右肩で触地印を表している。また、釈迦如来像の頭部が下層敷石遺構の北側から1点（図74左）、敷石遺構上面から1点（図74右）出土した。これら仏像は別個体であった。過去の台座周辺の発掘調査において、既に仏像頭部が2点出土しており、台座と敷石遺構周辺では仏像や光背など仏教関連遺物の出土が多く認められた。今回の調査で出土した仏像は、いずれもボスト・バイヨン期（13世紀後半～15世紀中頃）に位置付けられる造様を呈している。

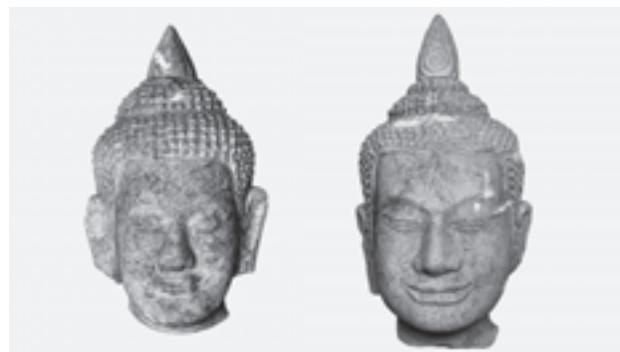
図74 敷石遺構周辺出土仏像頭部

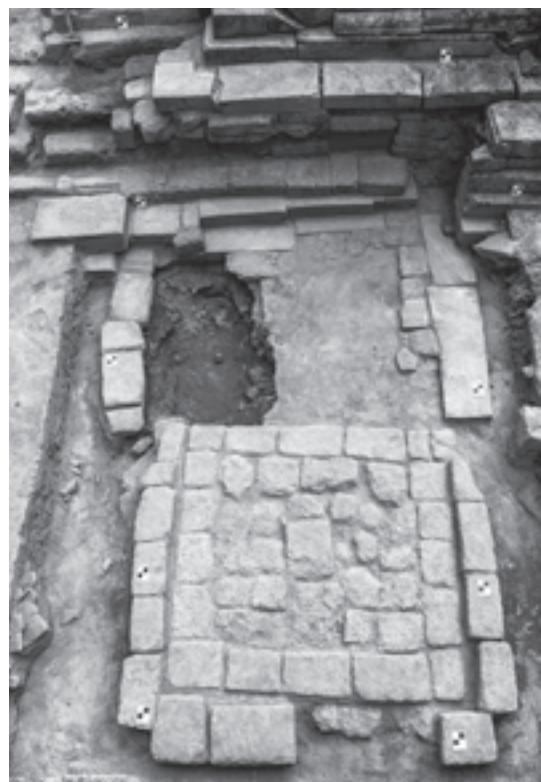
図76 仏像台座と下層敷石遺構俯瞰写真（東から）
