西トップ遺跡の建築調査

—2019年度の成果—

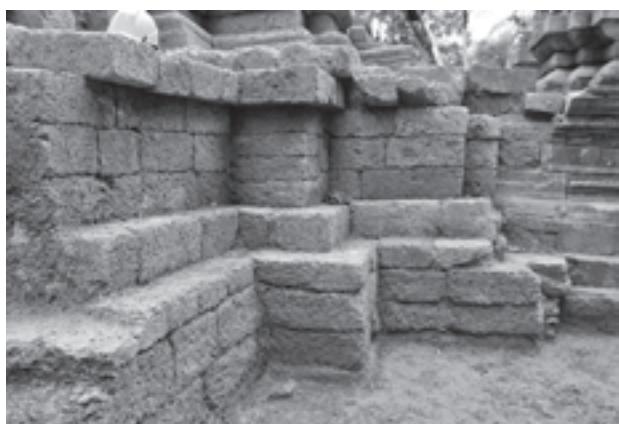
ラテライト下成基壇の構造 中央祠堂北東隅部の解体では、地下部分を掘り下げ、ラテライト下成基壇の地下構造について調査をおこなった。その結果、下成基壇延石の下に3石のラテライト切石（以下、地業石とする）が挿入されていることがあきらかとなった（図77）。この地業石は、基壇の沈下を防止するための基礎の役割を担っており、おそらくラテライト製基壇全体に敷設されていると考えられる。

図77 ラテライト下成基壇の地業石（東から）

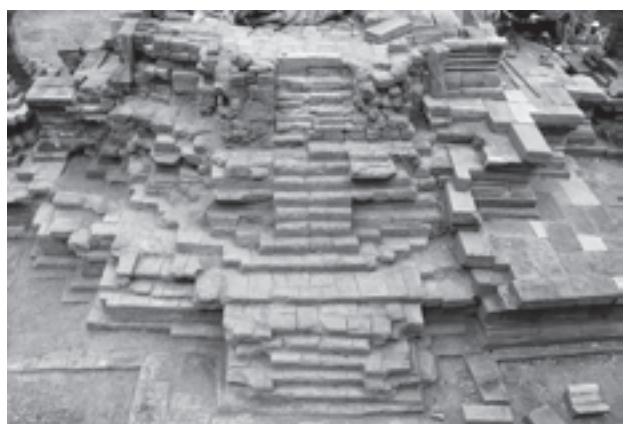
階段の形状と基壇との位置関係 背面にあたる西面では、上成・中成基壇にともなう階段に加えて、下成基壇に敷設された階段を確認した（図78）。上成基壇の階段は、後に砂岩の基壇外装を設置した際に、一番外側の階段石は取り外されていたが、当初の階段は上成から中成まで一連の傾斜で設置されていたとみられる。そして、下成基壇最上面（葛石1石目）の高さで、幅0.5m程度の踊り場を設け、さらに下成基壇の階段が続く。

階段と基壇の位置関係は、上成・中成・下成それぞれで異なっており、それが各基壇の平面形状の違いにも反映されている。上成基壇では、階段は基壇平面の内部へ入り込む形で設計されており、階段の最下段は上成基壇の延石より内側に位置する。中成基壇は、上3段は基壇の内側に入り込むが、下5段は基壇よりも外側に突出しており、この突出部分に耳石を設けている。耳石は、基壇に残る痕跡から、少なくとも5石ある羽目石の上から3石目から下の部分に設けられている（ただし、3石目の羽目石はモールディングが施されていることから、実際は上から2石目の羽目石から造られていたと考えられる）。下成基壇は、葛石2石目以下の階段全体が基壇から張り出して造られている。

図78 中央祠堂ラテライト基壇（西から）

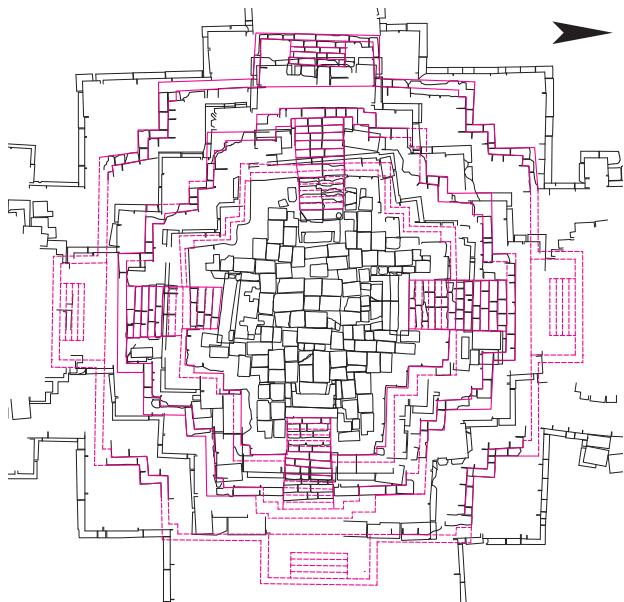
図79 ラテライト基壇平面図 1:200 (太線: 残存部分、赤: 残存部分から想定)

ラテライト基壇の平面形状 本年度の調査で、ラテライト基壇の全貌がほぼあきらかとなった（図79）。昨年度の成果と合わせて、改めてラテライト基壇の平面形状について整理したい。

ラテライト基壇は、ほぼ正方形の四辺に突出部を備え、突出部の隅に小さな欠き込みを施した形状を基本形状とする。上成・中成・下成基壇のいずれもこの形状を基本とし、中成と下成はさらに階段部分が突出する。また、東面のみ他の3面と比較して突出部分が長く、上成基壇地覆石位置でみると、ばらつきがあるものの東面以外が1.0~1.2mを測るのに対し、東面は約1.8mを測る。2019年度の調査では、ラテライト基壇の形状から、中央祠堂の砂岩製の塔軀体部がラテライト基壇と同時期の遺構である可能性が高いことをあきらかにしたが、東面の突出部が他の3面よりも長いという特徴は、上部の軀体部にも表れており、両者が同時期の遺構である可能性がより高まったといえる。

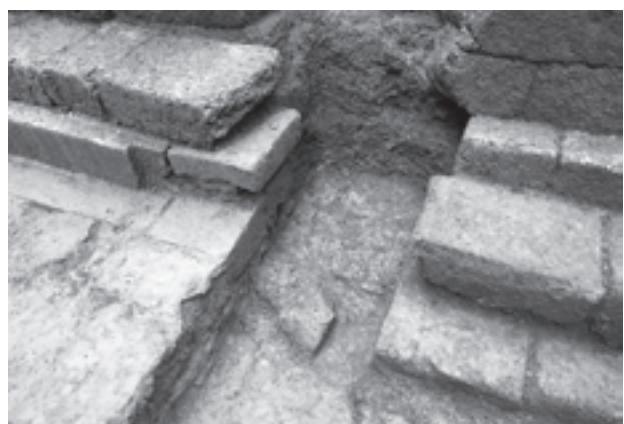
下成基壇の階段は、東面と北面では残存しておらず、南面は砂岩の階段を解体していないため確認していない。ただし、東面では階段突出部の推定位置で石材が抜き取られた痕跡が認められ、地下を調査したところ、前述の地業石が東に屈曲する様子を確認した（図80）。残存状態は良好とはいえないが、階段突出部推定位置の南北両側で同じ状況を確認しており、当初は東面にも西面と同様の階段が取り付いていたと考えられる。

図80 ラテライト下成基壇東面階段取り付き部分の地業石（北東から）

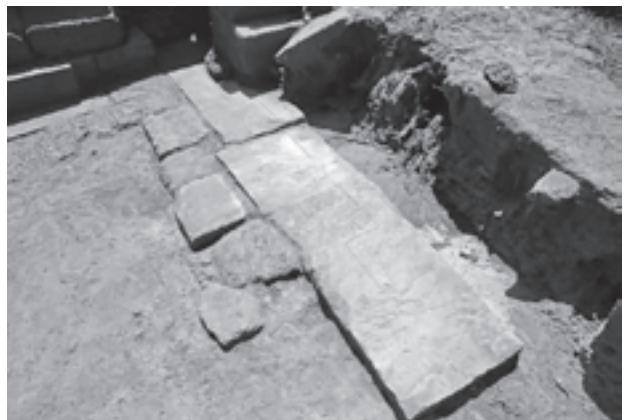
図81 砂岩石列に残る罫書線（南東から）

石列遺構 仏像台座の真下では、北側は砂岩が、南側がラテライトが東西方向に並んで設置されていた。砂岩石列には裏込めにラテライトが添えられており、上面には罫書線がある（図81）。中央祠堂下成基壇の敷石にも、南祠堂中成基壇を据える際に刻んだとみられる罫書線が確認されており、今回確認された罫書線も、上部に石材を積み上げる際の位置を記したものと判断できる。したがって、この砂岩石列の上部にも、何らかの構造物が設置されていたと考えられ、その規模は罫書線を西トップ遺跡の中軸で折り返して復元すると、南北3.6m、東西2.5m程度となる。

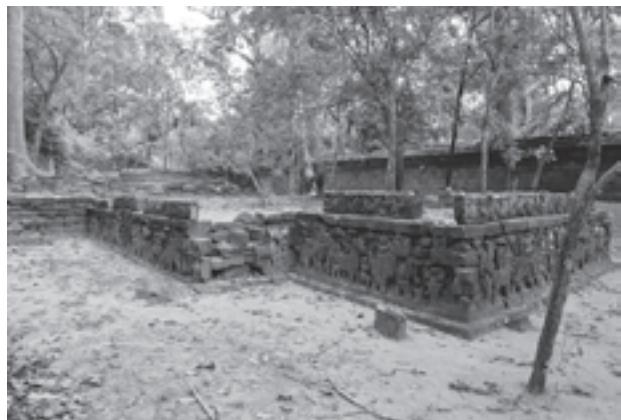
このテラス遺跡は、王宮北門の西南に位置する方形の池のすぐ西に位置する。中央に東西に長い平面を持つ建物があり、その東に東西14.3m、南北8.9mのテラスを備え、建物の南にも東西19.6m、南北10.1mの広いテラスを設けている。前者のテラスは砂岩製の外装を備え、側面には馬や象に乗った人物の彫刻が施されている。テラスの東辺の中央に張り出し部を設けており、この形状が西トップ遺跡の東テラスと似ていることから、その類似性を指摘されていた⁴⁾。

この砂岩製テラスの東張り出し部北側には階段が設けられているが、南側は彫刻が入隅部にもほどこされており、この部分に階段は未設置だったとみられる。

図83 王宮内テラス遺構 砂岩製テラス(南東から)
