# 藤原宮大極殿院の調査

## ―第200次

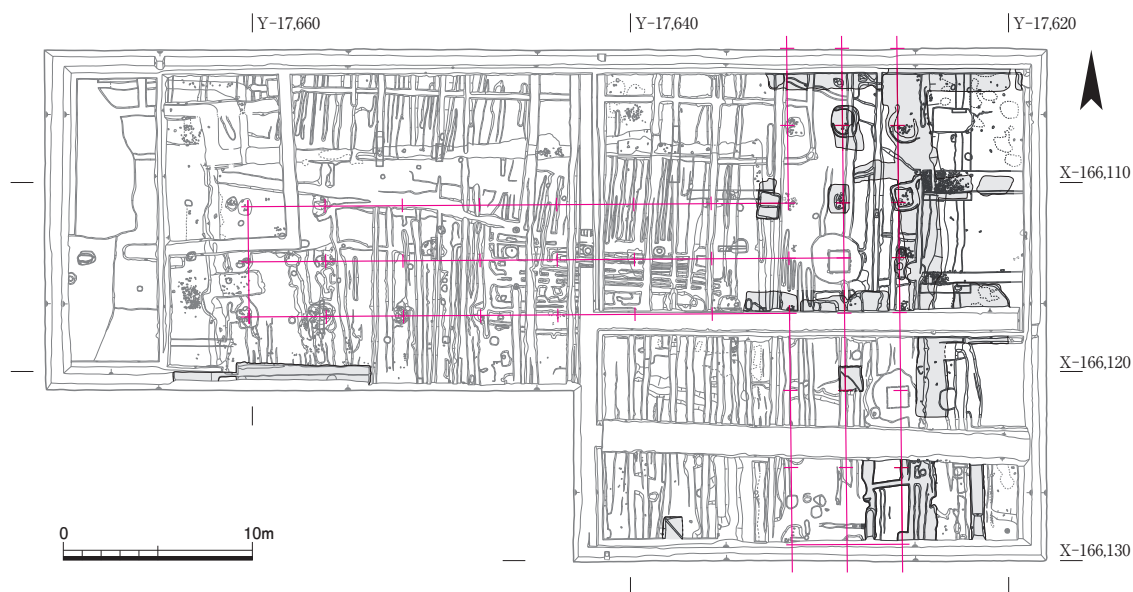
図85 日本古文化研究所による調査区の検出状況 1 : 400

今回はまず、床土上面で古文化研の調査区の検出をおこなった。その上で、埋戻土を取り除き、当時の遺構検出状況を確認した（図85）。

古文化研は、東面北回廊東側柱筋に近い位置で東西幅約3mの南北に長い布掘りトレンチを掘って根石の位置を確認した上で、個々に壺掘り調査をして根石を検出していくという手順を踏んだと考えられる。さらに、南北トレンチの西側約3mの地点で壺掘り調査をおこない、対応する根石を検出していったとみられる。また、東面北回廊西側柱筋に近い位置では、深さ約1.5mまで掘り下げていることを確認した。報告書では単廊として報告されているが、複廊あるいは梁行2間以上の建物である可能性を追求していたとみられる。1999年度に実施した第117次調査北区においても、同様の南北トレンチおよび壺掘り痕跡を確認している。

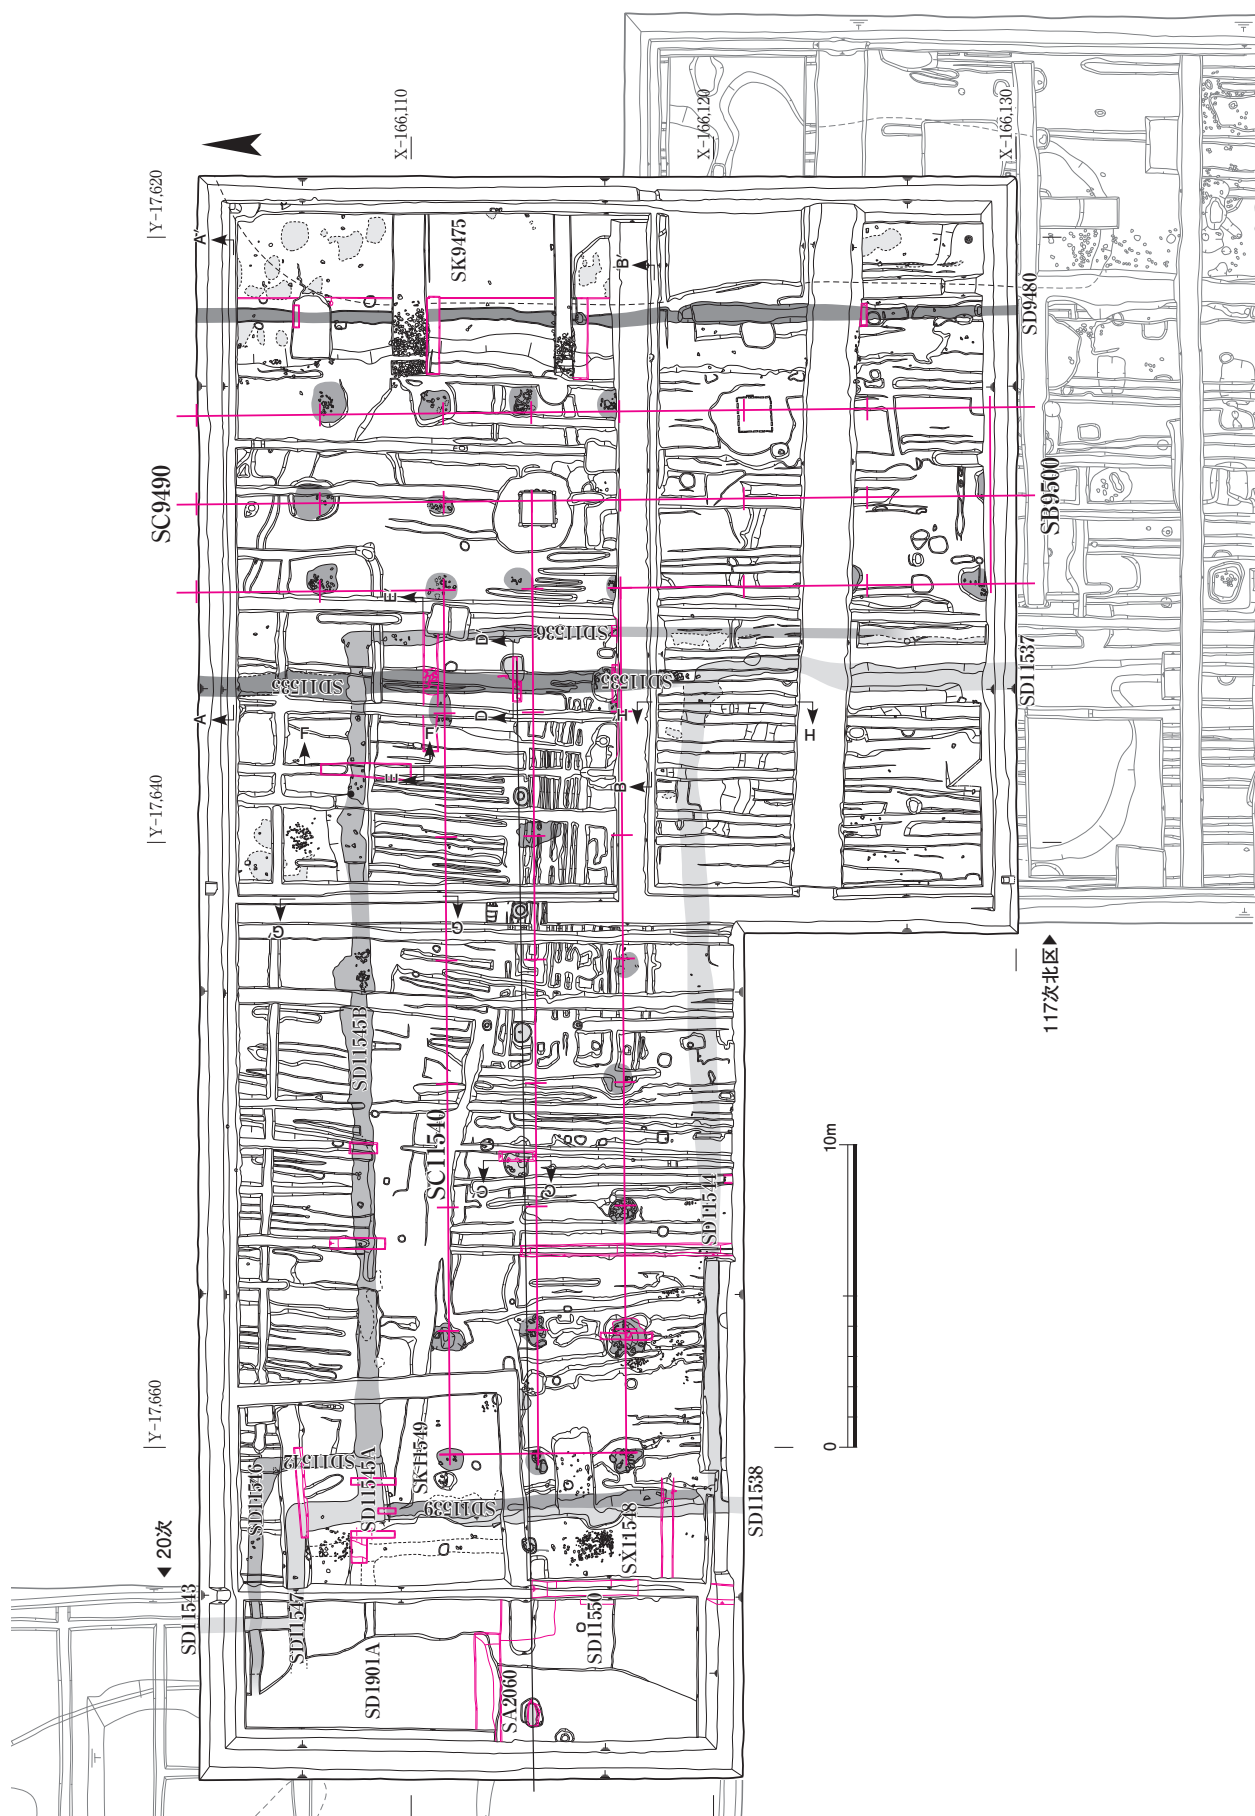
图86 第200次調査区遺構図 1 : 250

**東面北回廊SC9490** 調査区東部で検出した礎石建ち、瓦葺きの複廊。今回の調査区では、桁行3間分、礎石据付痕跡9基をあらたに検出し、全体で桁行6間、梁行2間分を確認した。いずれも礎石は抜き取られており、礎石据付穴（以下、据付穴）を確認した。据付穴は、遺存状況のよいもので一辺約1.1m、深さ約0.2mの大きさを有し、下部に根石として直径10cm大の礫を詰める。柱間寸法は、桁行約4.1m（14尺<sup>3)</sup>）、梁行約2.9m（10尺）であるが、南から4間目と5間目は桁行約2.9m（10尺）とする。この地点は後述する大極殿後方東回廊SC11540との取付部分であることから、柱間寸法をSC11540の梁行に合わせたと考えられる。

**大極殿後方東回廊SC11540** 調査区中央部で検出した東西方向の礎石建ち、瓦葺きの複廊。棟通りは大極殿の推定北側柱から約21m、推定棟通りから約34m北方に位置する。東端で東面北回廊SC9490に取り付く。桁行7間、梁行2間で、礎石据付痕跡11基を検出した。北側柱筋の中央部分を中心に削平を受けている。SC9490同様、据付穴と根石を確認した（図88）。据付穴は、遺存状況のよいもので一辺1.3m、深さ約0.2mの大きさを有し、下部に根石として直径10cm大の礫を詰めるものが多いが、西端から3・4基目の据付穴では、内部に根石はみられず、礎石の残欠とみられる風化した石英閃緑岩が据付穴底面に張りついており、礎石が直に据え置かれていたとみられる。柱間寸法は、桁行約4.1m（14尺）等間、梁行約2.9m（10尺）等間である。

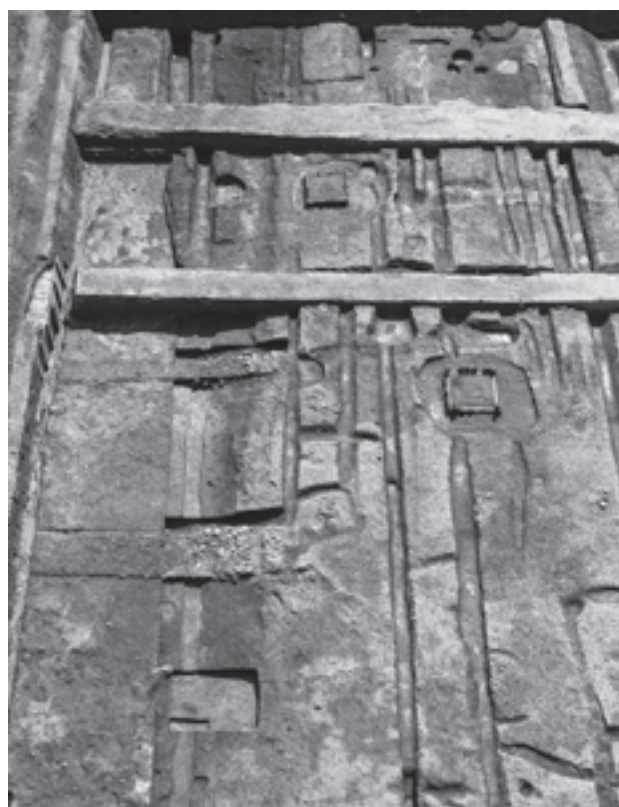
図89 SC9490とSB9500の基壇の高まり（北から）

**東門SB9500** 調査区の南辺に位置し、第117次調査で検出した桁行7間、梁行2間の礎石建ち、瓦葺きの門。北妻柱列の礎石据付痕跡2基を再検出した。礎石据付痕跡や基壇土の遺存状況はよくないが（図89）、後述する瓦溜の状況から、門部分の基壇は回廊より東西に幾分広く造成されていた可能性が考えられる。

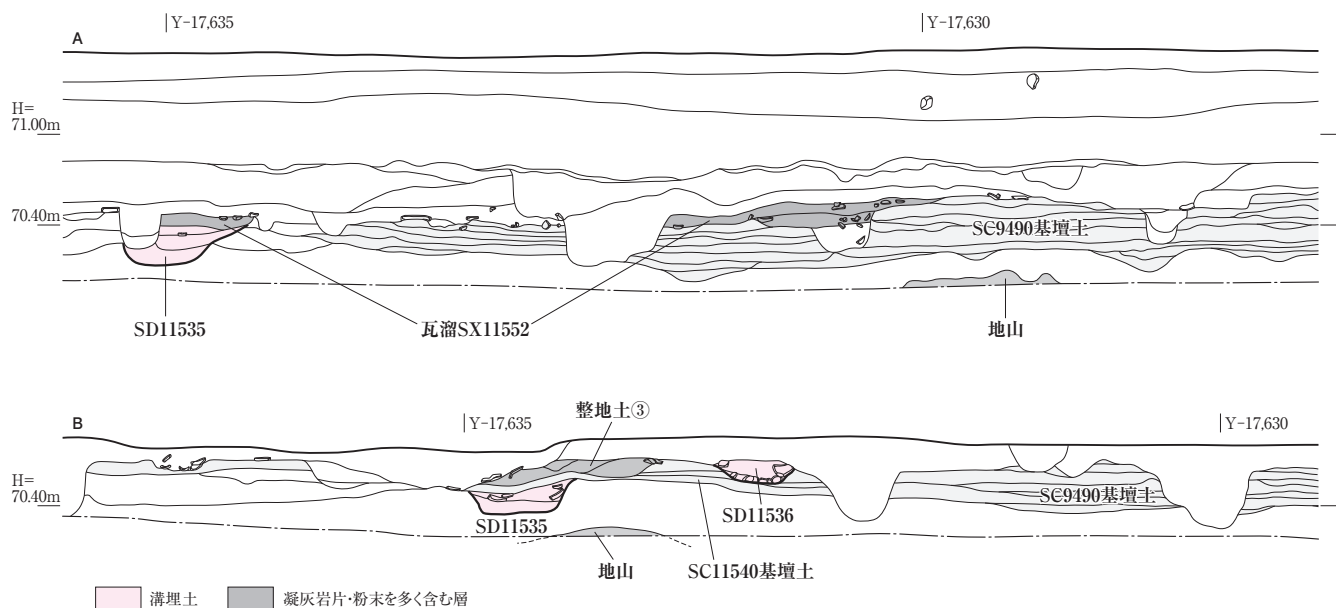
図90 第200次調査区土層図 1:50 (上:調査区北壁、下:第117次調査区北壁)

**南北溝SD9480** 東面北回廊東側柱筋の東方約3mに位置する、幅約0.4m、深さ約0.2mの素掘溝(図90)。第117次調査で検出した南北溝SD9480の北延長部分にあたり、あらたに約13m、計約24mにわたって検出した。本調査区からさらに北へ延び、第195次調査で検出した南北溝SD9480へとつながると考えられる。

SC11540を造営する際に、東面北回廊SC9490との取付部(図87)の範囲はSC11540の基壇土によって埋められる(図90・91D-D'・93E-E')。それより南は掘り直し(南北溝SD11537)、西に屈折させて東西溝SD11544へとつながっている。SC11540の基壇土によって埋められた部分の下部には瓦が大量に落とし込まれており、暗渠状を呈する。掘立柱塼SA2060と重複し、それより古い(図91D-D')。第190次調査区の南北溝SD9461、これを掘り直した雨落溝SD9460、そして第117次調査北区の南北溝SD9485の北延長部分である。

**南北溝SD11536・東西溝SD11545B・南北溝SD11542・東西溝SD11546** 東面北回廊SC9490の西辺と大極殿後方東回廊SC11540の北辺とを画する一連の素掘溝。SC9490の基壇西辺を南北に通る南北溝SD11536がSC11540との取付部付近を横断して西へ折れ、東西溝SD11545Bと接続する。南北溝SD11536はSC11540の基壇土上面から掘り込まれており（図90 B-B'・93 E-E'）、南側は浅く、痕跡しかとどめていない。南北溝SD11536から西折する東西溝SD11545Bは（図93 F-F'・G-G'）、SC11540の基壇土によって埋没した南北溝SD11535と重複し、これより新しい（図92）。

**瓦溜SX11551・SX11552** 調査区北辺部から東半にかけて、床土直下で検出した瓦溜。瓦溜SX11551は東面北回廊SC9490の棟通りより東半に、SX11552は大極殿後方東回廊SC11540北部において、回廊に沿って帯状に広がる(図90A-A'・93G-G')。とくに両回廊の取付部とSC9490東側柱筋に沿って厚く堆積する。瓦は藤原宮期のものであり、両回廊に瓦が葺かれていたことを示す。SX11551のなかでも、SC9490東側柱筋から東へ1.6m地点で瓦の堆積が密であり、瓦の破片も大型で遺存状況のよいものが目立つ。この地点はSC9490基壇の東端にあたり、宮廃絶後には窪地状になっていたことから、そこに瓦が厚く堆積したと考えられる。基壇縁に沿って瓦溜が厚く分布する状況は東門も同様であったとみられ、第117次調査では東門SB9500北妻の東側柱筋から基壇東裾に沿って、鈎手状に瓦が厚く堆積する状況を確認した。今回の調査区同様、この地点が基壇縁で、SB9500基壇は東面北回廊よりも東へ突出していた可能性が示唆される。

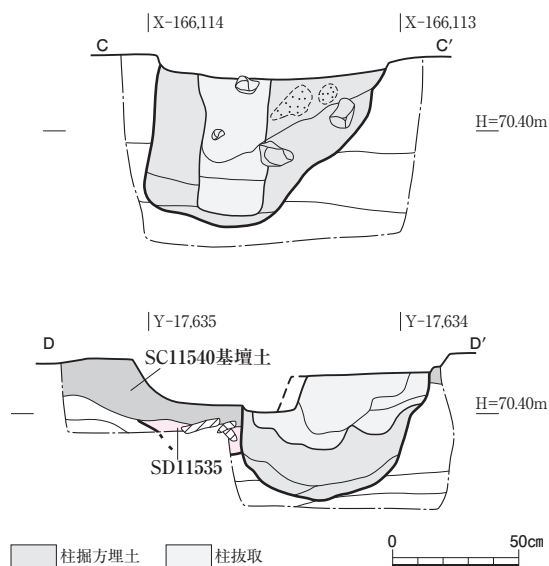
図91 SA2060断面図 1:30

柱穴は、0.6~0.8m前後の隅丸方形や楕円形を呈し、深さは約0.5mである。造営方位は東へ向かうにつれて北へわずかに振れる。大部分の柱掘方埋土には、約10cm大の礫が入る。

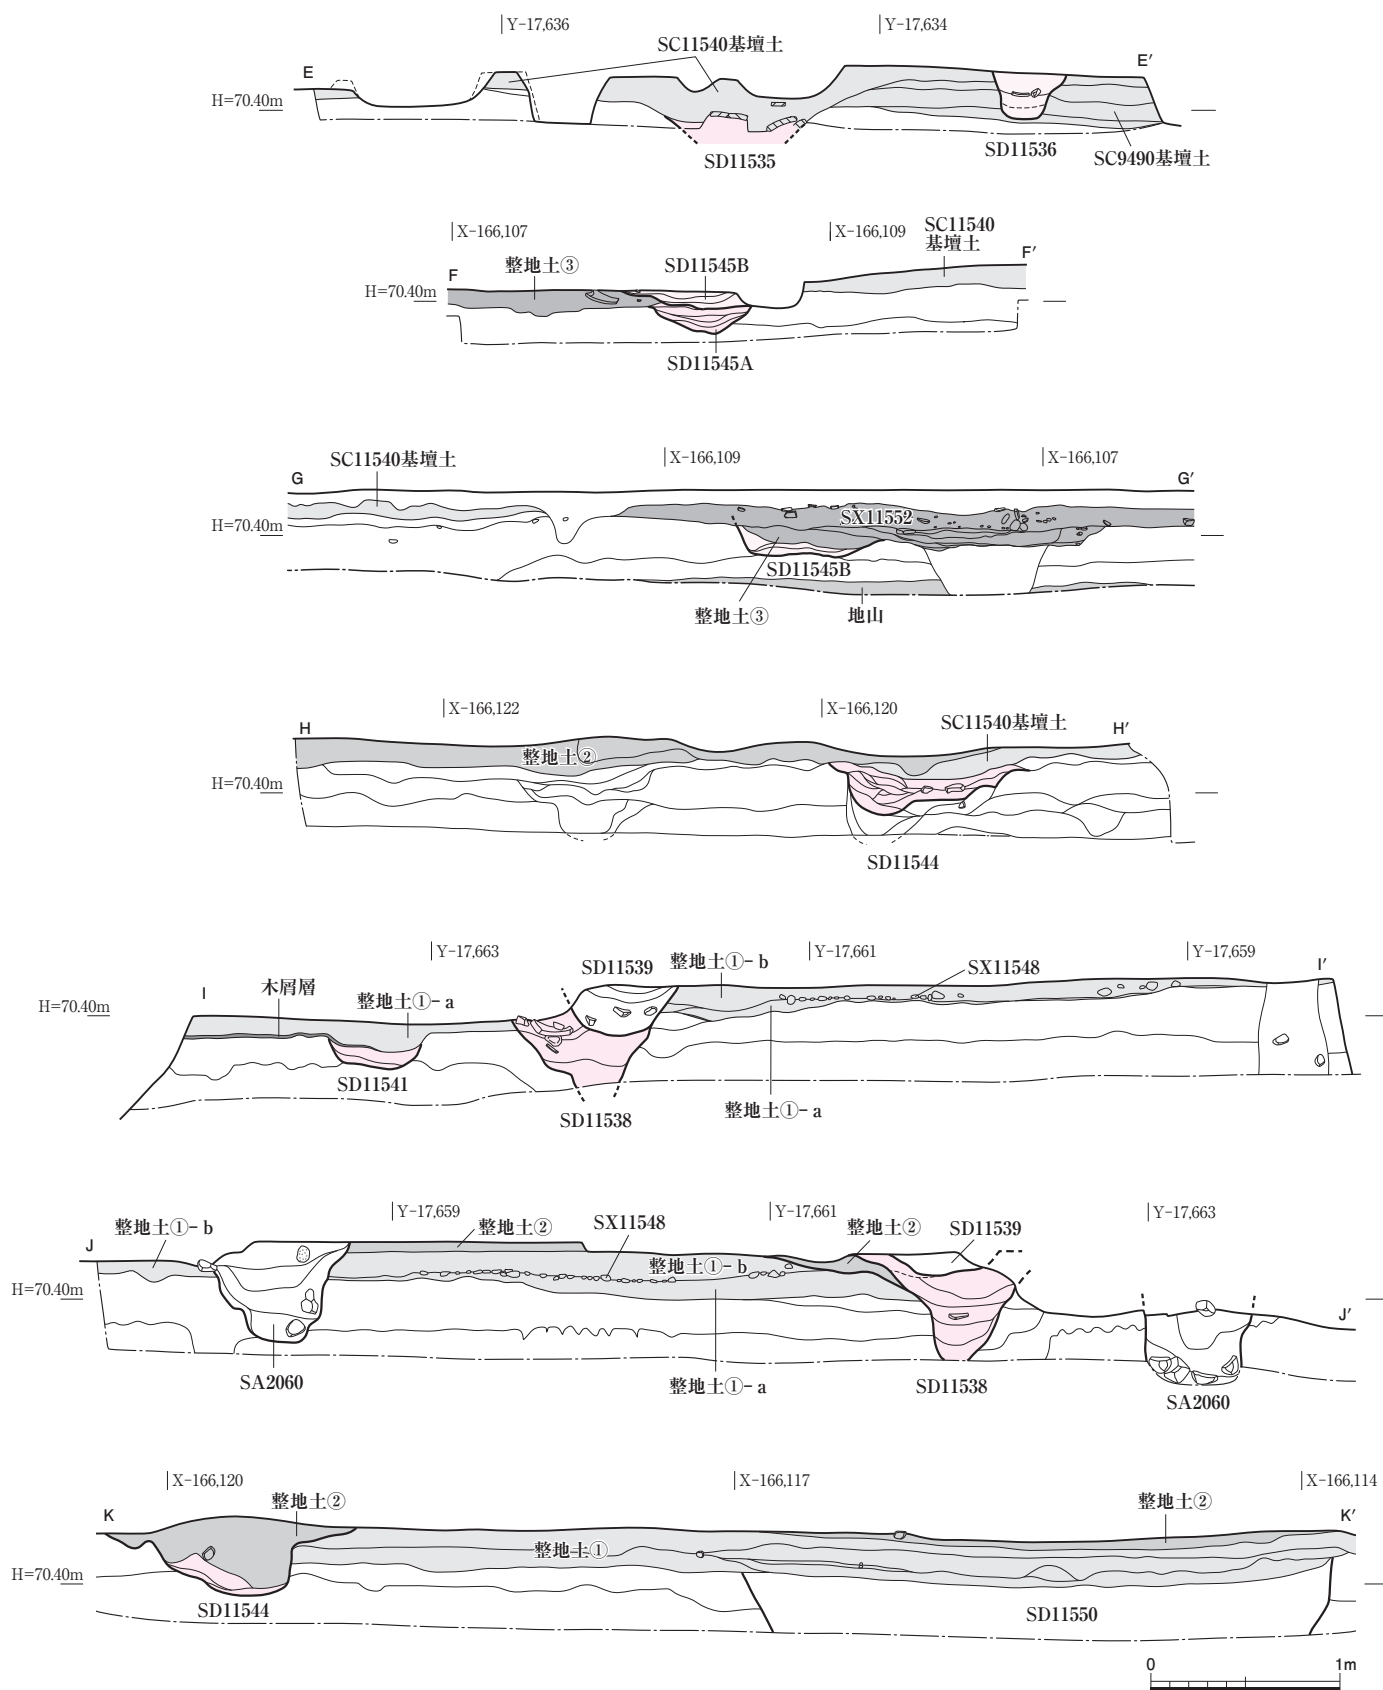
図93 第200次調査東西溝・南北溝断面図 1 : 40

南北溝SD11537は幅約0.6m、深さ約0.2mで、前述したように、SC11540基壇造成時、ほぼ同じ位置にあった南北溝SD11535を掘り直したものである。東西溝SD11544は幅0.6m、深さ0.4mで(図93H-H'・K-K')、約27mにわたって検出した。この一連の溝は、SC11540の基壇土とみられる黄褐色砂質土および整地土②によって埋め立てられている。

定基壇東辺の北延長線上に位置し、SC11540の西北部付近で西へ折れ、東西方向の東西溝SD11547となる。上述のように、東西溝SD11544がSC11540の西南隅で「ト」字形に合流しているほか、西北隅では東から延びてきた東西溝SD11545Aと接続する。これら一連の溝は、東西溝SD11545Aとの合流地点以南は整地土②によって、以北は東西溝SD11545AとSD11547とともに整地土③によって、南から順に埋め立てられている（図93 I-I'・J-J'）。幅0.5～0.6m、深さ0.4～0.5m。

**東西溝SD11545A** 後述する東西溝SD11545Bと重複し、南北溝SD11542の西方で平面検出した素掘溝。東西溝SD11545Bよりも西へ延び、大極殿後方東回廊SC11540西北隅で南北溝SD11538に取り付く。南北溝SD11538、東西溝SD11547とともに整地土③によって埋め立てられる（図93 F-F'）。幅0.8m、深さ0.2m。

**南北溝SD11539** 南北溝SD11538とほぼ同位置で検出した、幅0.4m、深さ0.2mの素掘溝。南北溝SD11538を埋め立てた整地土②の上面から掘り込まれる（図93 I-I'・J-J'）。埋土下部には砂が堆積しており、上部には瓦片が含まれる。削平により、残存する南北約10mのみを検出した。南はSC11540西南隅で溝心が東へ振れる

東西溝SD11553と南北溝SD11541は、運河SD1901Aと東西溝SD11550がある程度埋め立てられた後に掘削され、その後整地土①-aによって覆われる(図93 I-I')。

**東西溝SD11550** 運河に取り付く素掘溝で約3m分を平面検出した。一部、第20次調査時の排水溝を利用して掘り下げ、断面観察をおこなった。幅2.2m、深さ1.2m、底面の標高は69.0m。運河から東へ約15m、大極殿後方東回廊SC11540南側柱の西から3基目の据付穴付近を基点に、南へ大きく弧状に曲がる。大極殿院南門南で運河SD1901Aから派生し、大極殿東方を北へ流れる南北溝SD10801Bにつながると考えられる。埋土は、上から暗黒色粘質土、暗緑灰色シルト・粘質土、暗緑灰色シルトに大きく分けられる。暗黒色粘質土より下層の各堆積の境界には木屑や有機物を大量に含む層をはさむことから、ある期間開口していた際に有機物層が形成され、その後、粘質土やシルトで順次埋まり、最終的に運河とともに、整地土①-aで埋め立てている(図93K-K'・95)。

**礫敷SX11548** 東西溝SD11550や南北溝SD11541を覆う整地土①-a上面で検出した。東西溝SD11550と運河SD1901Aとの取付部近くの遺存状況は比較的良好で、少なくとも東へ約5mの範囲にわたる礫敷を確認した。礫は運河SD1901AとSD11550を広く埋め立てた後、その上面に敷き詰められ、その後、整地土①-bで埋められている(図93I-I'・J-J')。

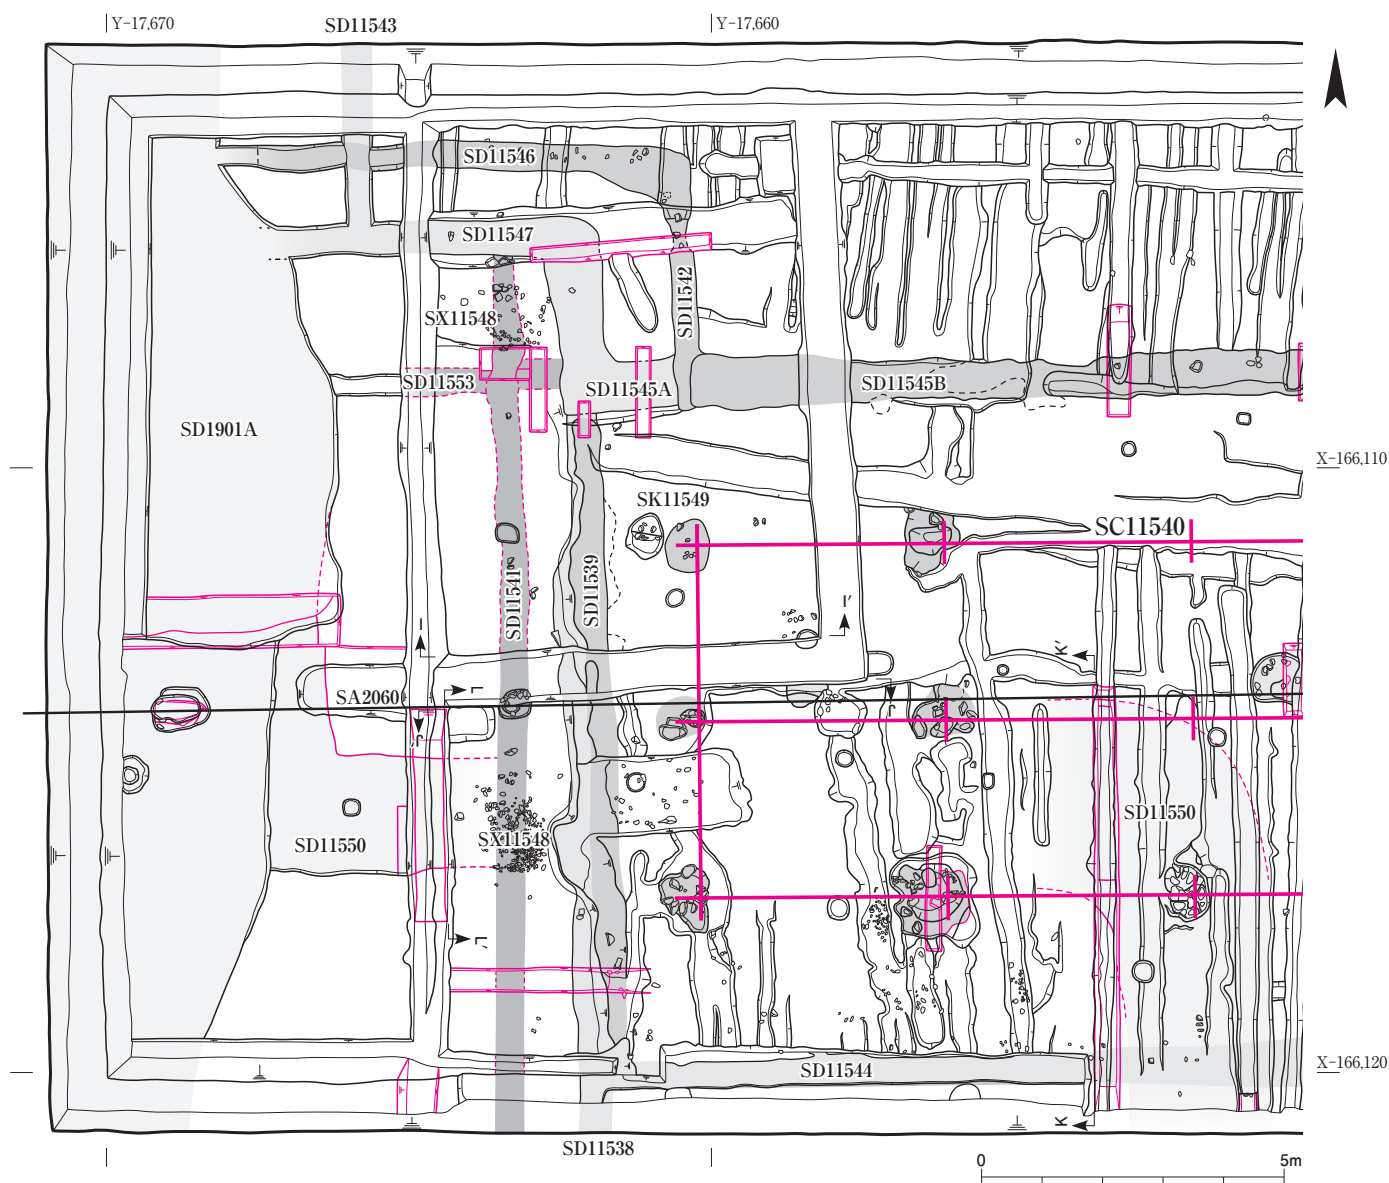
図94 大極殿後方東回廊SC11540西端付近遺構図 1 : 125

**東西溝SD11553** 東西溝SD11545Aの西方で検出した素掘溝(図94)。南北溝SD11541と交差し、さらに西へと続く。南北溝SD11541より古い。幅0.4m、深さ0.2m。整地土①-aに覆われており、断割調査において部分的に確認した。東西溝SD11545A・Bと筋を同じくするこ

**南北溝SD11541** 南北溝SD11538の西方約1.5mに位置する素掘溝(図94)。幅0.3～0.5m、深さ約0.1mで、約14mにわたり検出した。北端で交差する東西溝SD11547より古く、これより北には延びない。

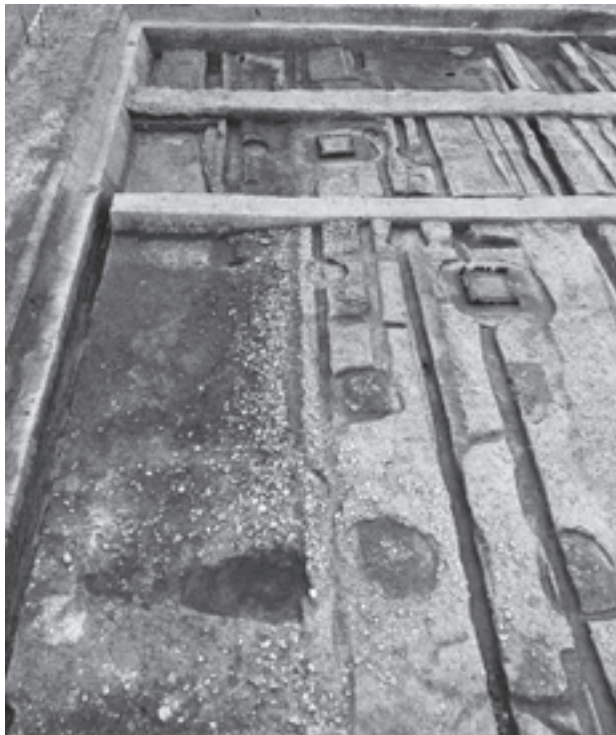
図96 瓦溜SX11551検出状況（北から）

SX11551下部には、瓦とともに淡褐色を呈する粘質土が堆積する。基壇土に由来するものとみられ、回廊東辺に沿って分布する。

基壇は、状態が良好な部分で、約0.5mの高さで遺存する。黄褐色粘質土と暗灰黄色砂質土を互層に積み上げて造成する。1層の厚みは約10cmで、ところによっては5cm以下の薄い層を交える。基壇東辺は東側柱筋から東へ約1.6mと考えられ、この地点には、後述する宮廃絶後の瓦溜SX11551が厚く堆積していた（図96）。

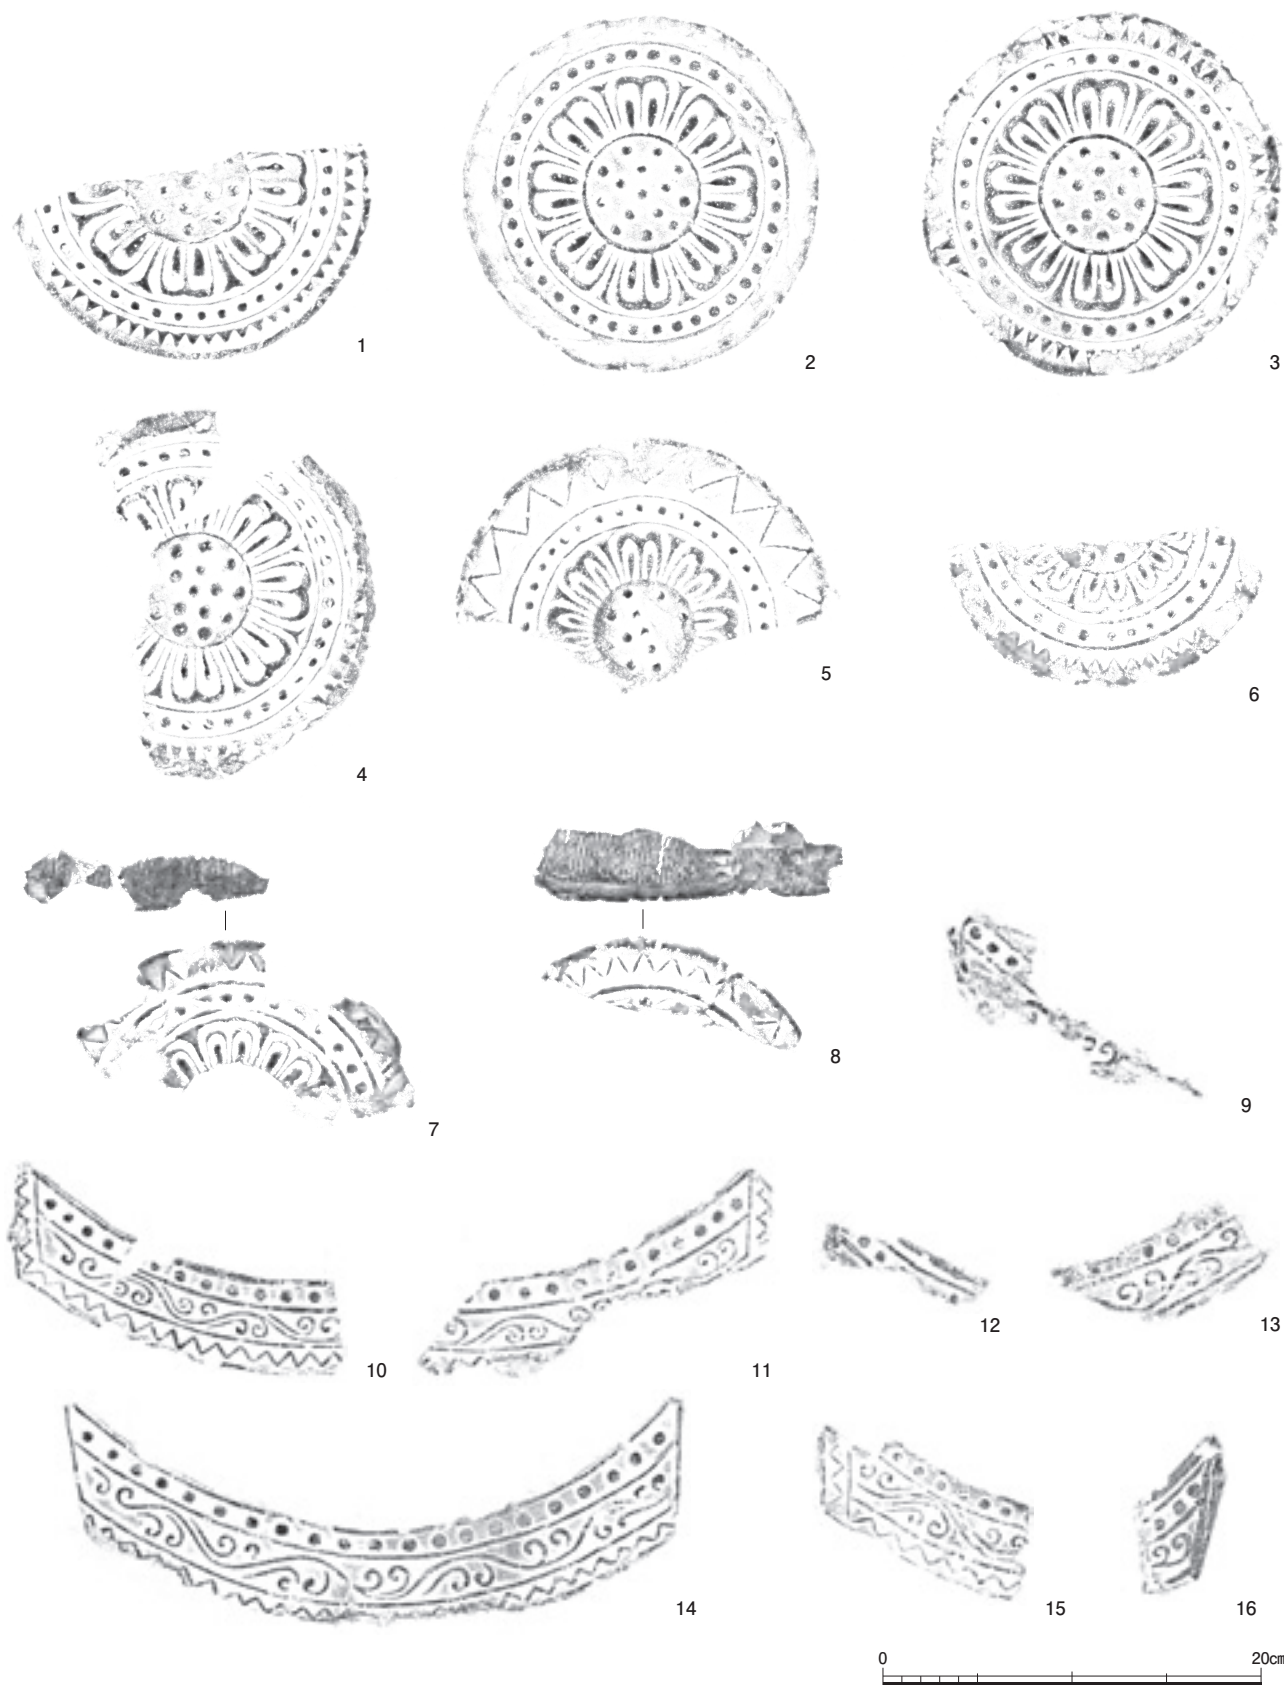
图97 第200次調査出土瓦 1 : 4

1は6273A、2・3は6273B、4は6273C、5は6275D、6は6281A、7・8は6281B、9は6641Aa、10・11は6641F、12・13・16は6641Ab、14は6641E、15は6641C。2は東西溝SD11545、10・11・12は土坑SK11549から、その他はすべて瓦溜SX11551・11552から出土した。

軒丸瓦は6273A・B、軒平瓦は6641Eの出土がもっとも多く、瓦溜SX11551・11552の両方で出土している。次に多いのが、Jグループの6273C、6641Aa・Ab、西田中・内山瓦窯産の6281B、6641F、安養寺瓦窯産の6281A、6275D、6641Cである。このうち、西田中・内山瓦窯、安養寺瓦窯産の軒瓦が瓦溜SX11551・11552の両方で出土しているのに対し、Jグループの軒瓦は、大極殿後方東回廊SC11540に沿う瓦溜SX11552でまとまって出土している。したがって、東面北回廊SC9490、大極殿後方東回廊SC11540ではこれまでの調査成果と同様、6273A・B－6641Eを基本としつつ、安養寺瓦窯および西田中・内山瓦窯産の瓦が使用されていたと考えられる。さらに、SC11540ではJグループの軒瓦を一定量用いていたと考えられ、北面回廊に近い様相といえる。

今回出土した6641Cの多くは脇区上半を削り落とす、藤原宮内で広く出土するものだが、脇区を残すものが少量含まれていた（15）。後者の藤原宮での出土は比較的少なく、平城宮で一定量が出土している。また、今回出土した6281Bのなかには瓦当側面に縦縄タタキを残すものが含まれていた（7・8）。6281Bの瓦当側面上半の縦縄タタキ調整は、範傷が進行した、西田中瓦窯の操業最終段階の比較的新しい製品に限られた特徴であるとの指摘がある。この特徴をもつ6281Bは消費地出土資料では平城宮・京で少量確認されているが、藤原宮で確認されたのは今回が初めてである<sup>5)</sup>。

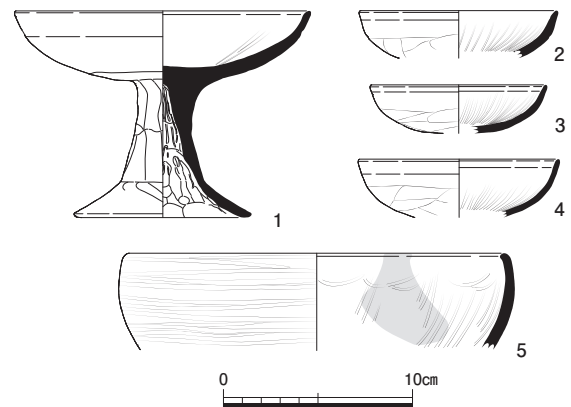
図98 第200次調査出土土器 1 : 4

1は土師器高杯C。脚部外面は垂直方向のヘラケズリあるいはヘラナデで調整し、内面には絞り痕や指頭痕を明瞭にとどめる。杯部内面には一段放射暗文がわずかにみられる。宮造営以前の整地土出土。2・3は土師器杯C。内面には一段放射暗文を施し、外面はb0手法。東面北回廊SC9490基壇土の断割調査において出土した。4は土師器杯C。内面に一段放射暗文がみられ、外面はb0手法。5は土師器鉢A。内面には一段放射暗文の上段に連弧暗文が施される。外面はb1手法か。内面に煤付着物あり。瓦溜SX11551下層出土。基壇土掻出しにともなうものとみられる。

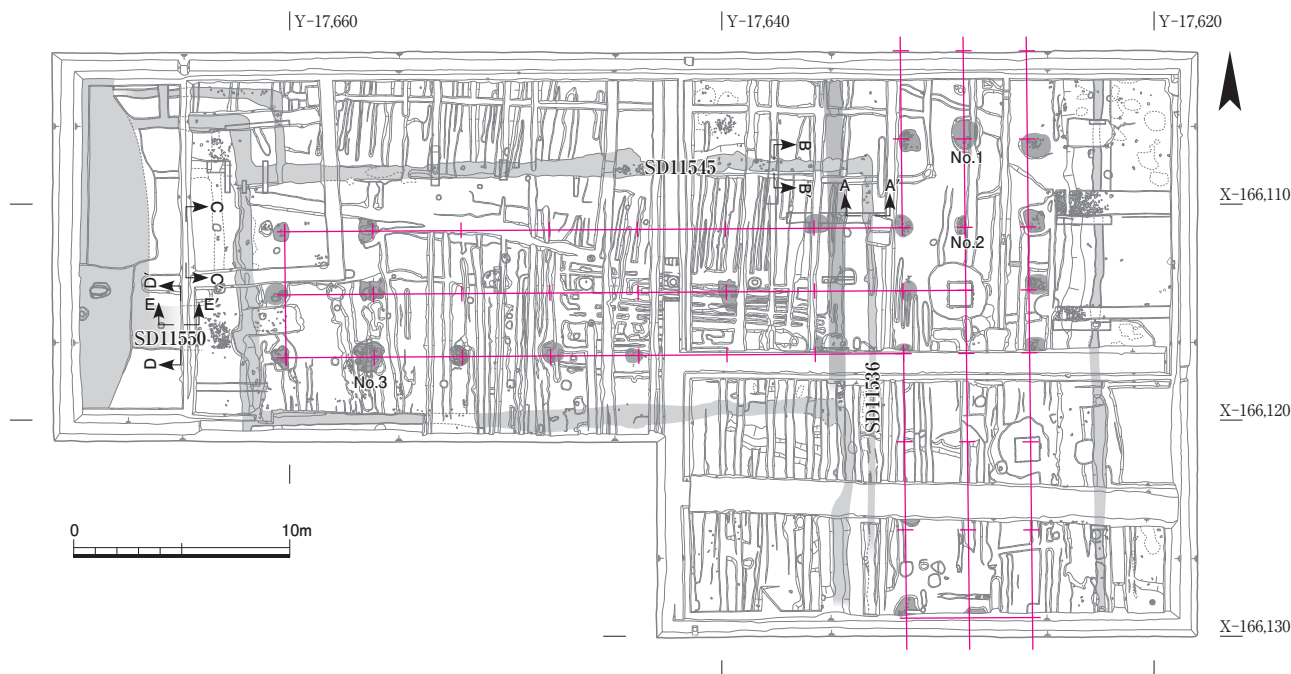
図99 第200次調査の地質学的検討実施位置 1 : 350

今回実施した堆積構造の観察と土壌支持強度の計測位置は図99のとおりである。これらの成果については、次年度以降にまとめて報告することとする。(村田泰輔)

質切取試料を採取し、層相観察と軟X線撮像による堆積構造の観察をおこなった。堆積構造の詳細については、現在解析を進めているが、それぞれの溝の堆積物から、その機能時を示すと考えられる葉理(ラミナ)や漣痕(リップルマーク)をともなう流水堆積構造が認められた。これらの単層は一つの堆積システムを反映するため、季節性や遺構機能の変化等、遺構を取り巻く細かな環境の変遷を読み取る重要な手掛かりとなる可能性が高い。そこで、堆積構造の詳細を明確にした上で単層ごとに花粉分析を加えることで、環境の細かな変遷について検討をおこなうこととした。

また、東面北回廊SC9490と大極殿後方東回廊SC11540の礎石据付痕跡計3地点において、簡易的な土壌支持強度の計測をおこなった。第198次調査では、北面回廊SC11510と北門SB11500で計測を実施し、礎石に積載された構造物の特性が土壌支持強度に反映されることがあきらかとなった(『紀要2019』)。各地点における計測値を蓄積していくことで、構造物復元の際の一要素となるよう、調査をおこなった。

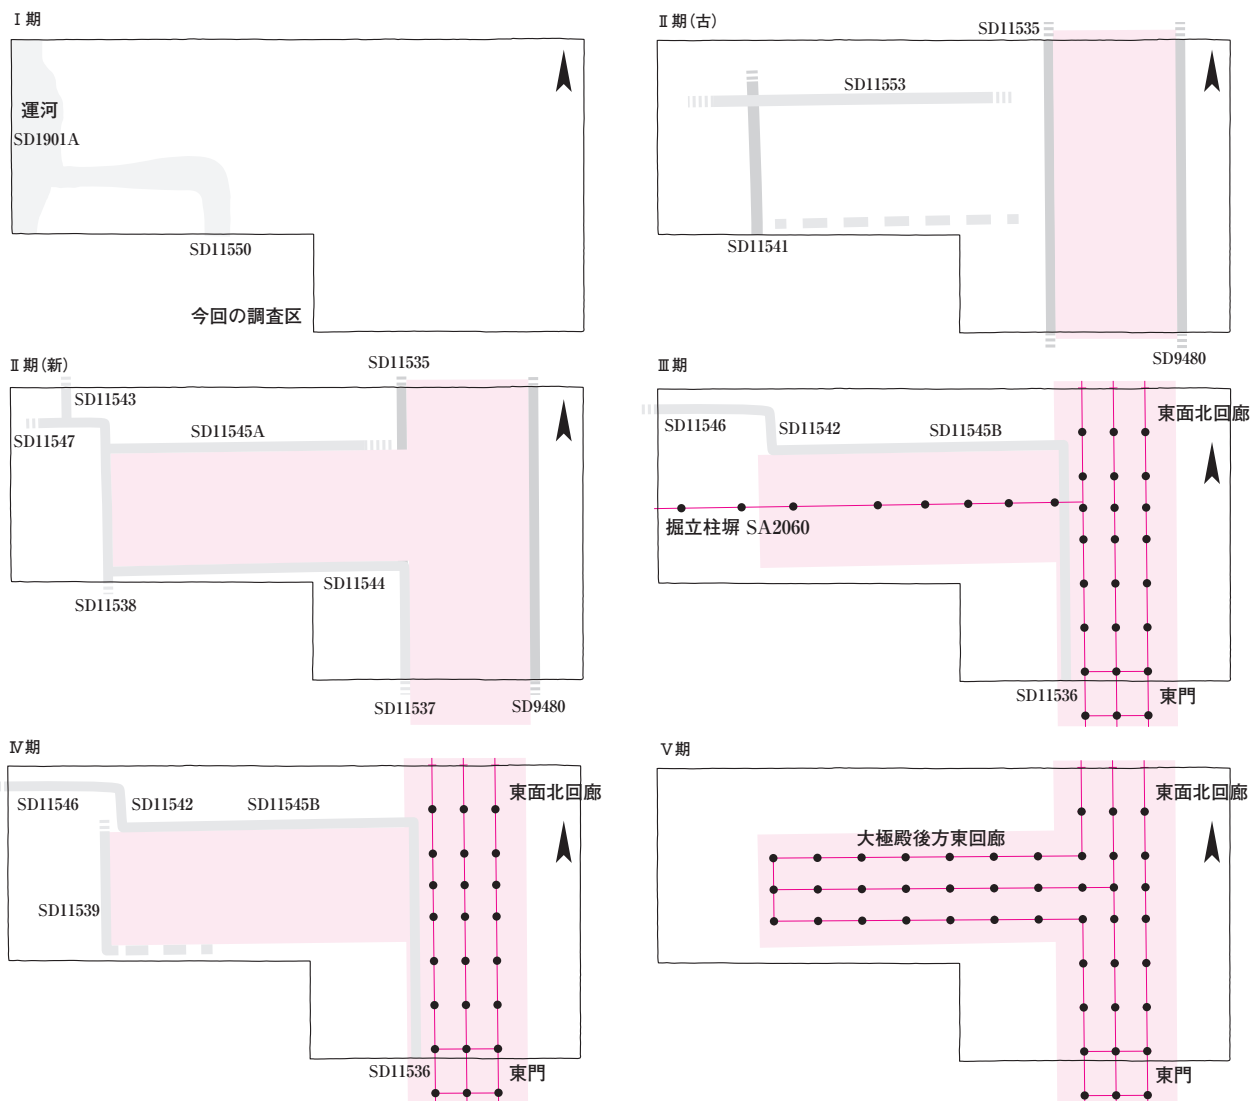
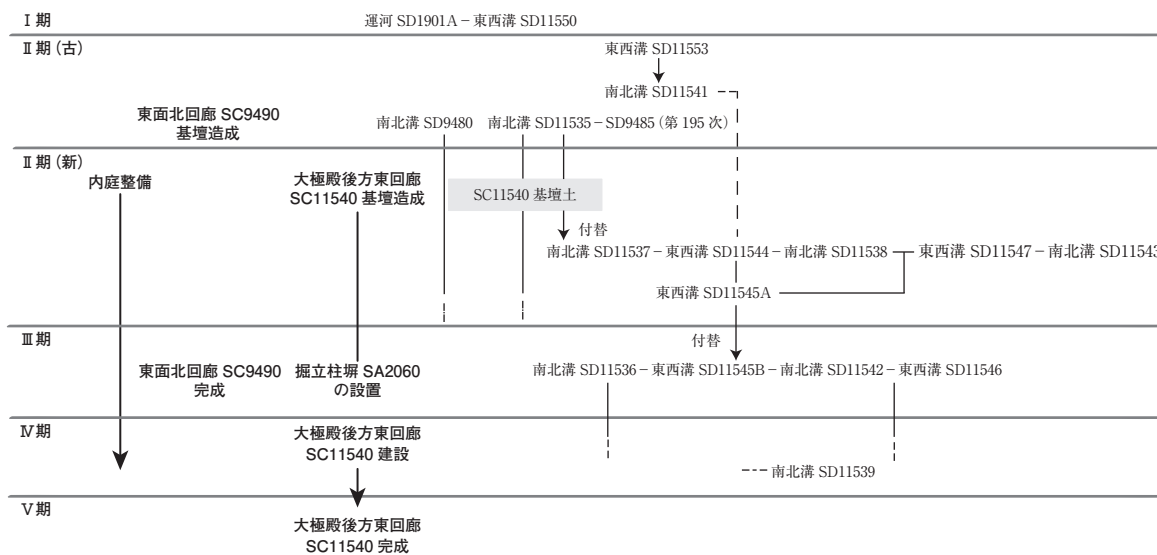
図100 遺構変遷図

これらの溝の掘削と埋立の順序から、今回の調査区における遺構変遷を考えると（図100）、まず、大極殿北方における回廊造営前の整備段階として、藤原宮造営のための資材運搬等の目的で設けられた運河SD1901Aや、それに取り付く東西溝SD11550がその機能を終え、埋め立てられる（Ⅰ期）。そして本格的な回廊造営にともない、東面北回廊SC9490および大極殿後方東回廊SC11540の造営溝（南北溝SD9480・11535、東西溝SD11553・南北溝SD11541）が掘削され、SC9490の基壇造営が始まる（Ⅱ期古）。ただ、SC11540にともなう造営溝は、一旦埋められる（整地土①-a）。

その後、SC9490の造営が進むとともに、SC11540の基壇を造成し、再度、SC11540にともなう造営溝（東西溝SD11544-南北溝SD11538-東西溝SD11547-南北溝SD11543、東西溝SD11545A）が掘削される。この時、SC9490との取付部は基壇土によって覆われることから、取付部以南の造営溝の付替えがなされる（南北溝SD11535→南北溝SD11537）。大極殿側では内庭の整備にともなう整地土が敷設され、内庭の整備も進む。これにより、SC11540の南辺、西辺を画する造営溝（SD11537-SD11544、SD11538-SD11547）は整地土②によって埋められる（Ⅱ期新）。

ところが、SC11540はここでもただちに建設されず、後述するように、掘立柱塀SA2060がSC11540の基壇を掘り込み、設置される。また、東面北回廊SC9490の完成により、SC11540基壇を掘り込む溝の掘削や溝の付替えがなされる（南北溝SD11536-東西溝SD11545B-南北溝SD11542-東西溝SD11546）。これら一連の溝は、埋土に大

量の砂と瓦を含むことから、SC9490の雨落溝を兼ねていたとみられる（Ⅲ期）。

やがて、大極殿後方東回廊の造営が再開する。基壇上にあった掘立柱塀SA2060を撤去し、柱の設置や基壇外装等の整備が進められる。北面回廊側では内庭の整備が順次進み、これにともない、SC11540北辺を画する東西溝SD11545Bが整地土③で埋められる（Ⅳ期）。

そしてSC11540が完成し、ここによりやく、東面北回廊SC9490に大極殿後方東回廊SC11540が接続する回廊が完成するに至る（Ⅴ期）。

**造営溝の検討からみた大極殿後方の遺構変遷** 遺構の変遷を整理すると、以下の5期にわけることができる。

I期：大極殿北方における回廊造営前の整備段階。

II期（古）：回廊の本格的な造成に先立つ造営溝の掘削および東面回廊の造営開始。

II期（新）：大極殿後方東回廊の造営開始。

III期：東面北回廊の完成。大極殿後方東回廊の造営が一旦中断し、掘立柱塀SA2060を設置。

IV期：掘立柱塀SA2060を撤去し、大極殿後方東回廊の建設を再開。

V期：大極殿後方東回廊が完成し、大極殿東北部の区画が完成する。

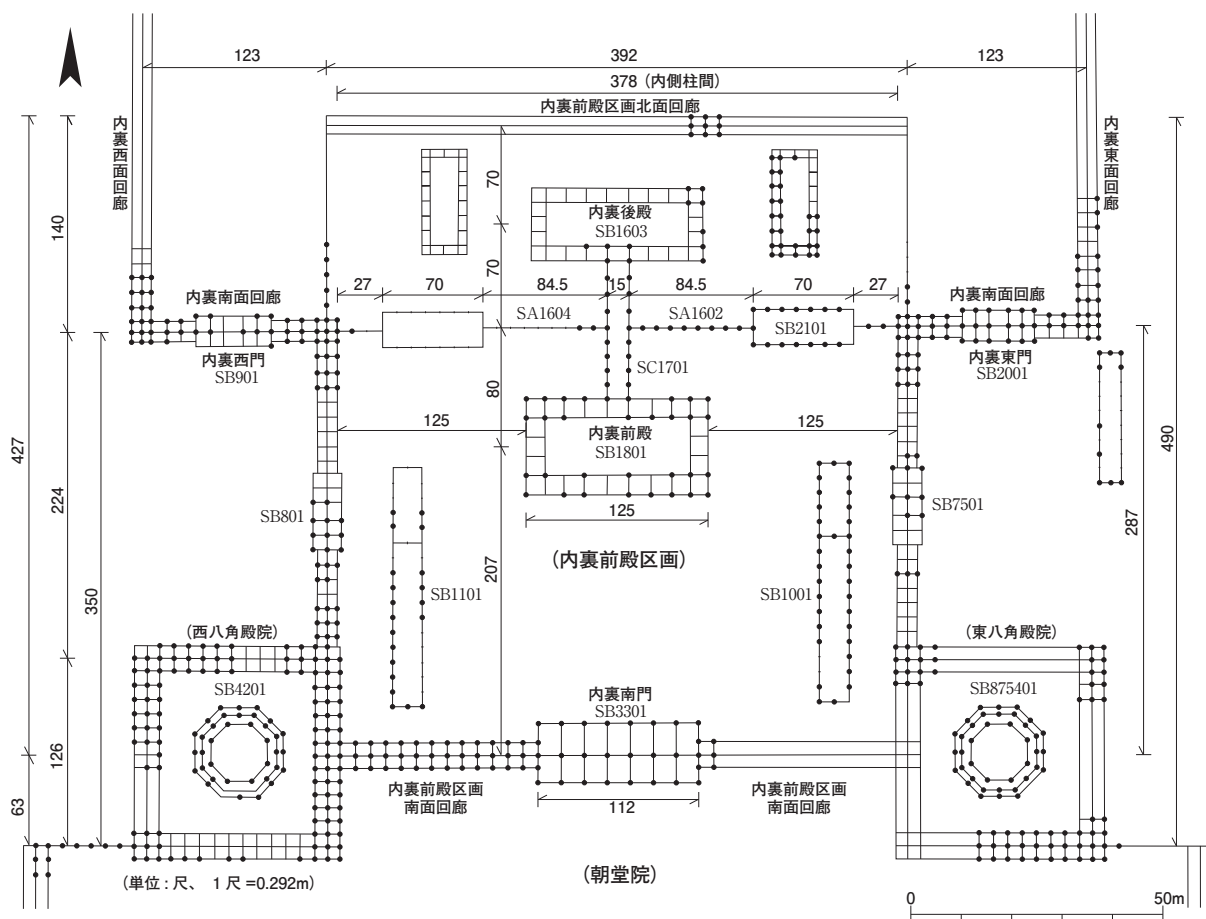
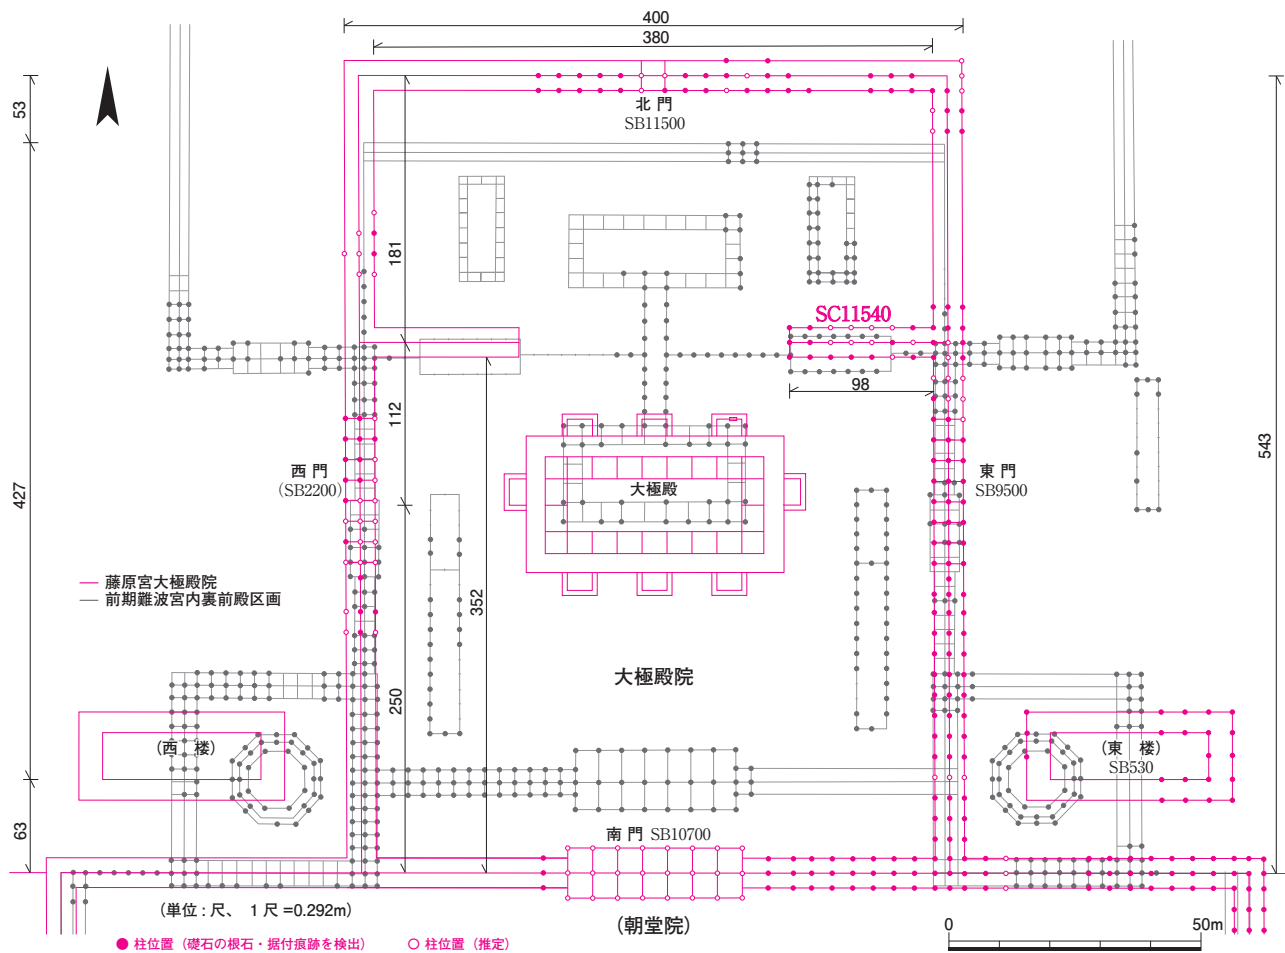
周知のように前期難波宮と藤原宮では、主要殿舎の配置が類似するとともに、大極殿院(内裏前殿区画)および朝堂院の東西幅がそれぞれほぼ同規模となる<sup>7)</sup>。ただし両者は完全には一致せず、大極殿院については、前期難波宮が心々間距離で392尺(114.6m)、藤原宮では400尺(116.8m)となる(図101<sup>8)</sup>・102)。両者の差は心々間距離に含まれる東・西面回廊の梁行柱間寸法の差に起因する。回廊梁行の柱間寸法は、前期難波宮内裏前殿区画の東・西面で7尺、藤原宮大極殿院では10尺である。それを差し引いた内側柱間の距離は、内裏前殿区画で378尺、藤原宮では380尺となり、より近似した値となる<sup>9)</sup>。

以上のような理解にもとづいて、図102では、藤原宮大極殿院南面回廊を前期難波宮八角殿院南面回廊の位置に合わせて、両者の建物配置の重なりを示している。この重ね合わせでは、前期難波宮内裏前殿と藤原宮大極殿の位置は一致をみないが、おそらく藤原宮では南門および南面回廊が南へ移動したことをうけて、大極殿の位置も南方へ約20尺移動したのであろう。重要なのはこの図上において、前期難波宮SA1602・1604・SB2101を結ぶ線と藤原宮SC11540およびSA2060の位置が概ね合致する点であり、あらためて両者の密接な関連性が示唆される。
