法華寺境内の調査

—第616次

1 はじめに

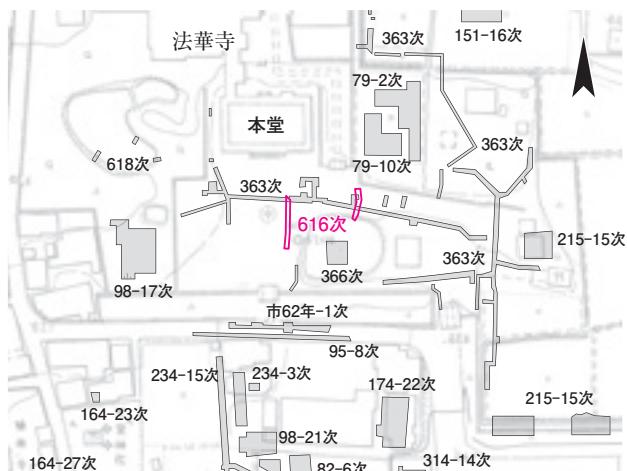
図203 第616次調査区位置図 1:2000

調査区は、本堂南東側の東区、本堂南側の西区の2カ所に設定した(図203・204)。両地区とも第363次調査区と一部重複するほか、西区は1954年の本堂解体修理にもなう発掘調査¹⁾の範囲と重複する。これまでの調査では、本堂前で10尺等間の桁行7間、梁行4間の二面廊東西棟建物SB8600、その東側で同規模の東西棟建物SB8601を検出している。第363次調査では、これらはある段階で掘立柱建物から礎石建物に移行したことが指摘されている(『紀要2004』)。今回の調査区はSB8600、SB8601の柱想定位置にあたり、これらの遺構検出を主な課題とした。なお、記載の便宜上、SB8600、SB8601の東南隅柱を起点として、南から北へイ・ロ・ハ・ニ・ホ、東から西へ1~8と番付を与える(図204)。

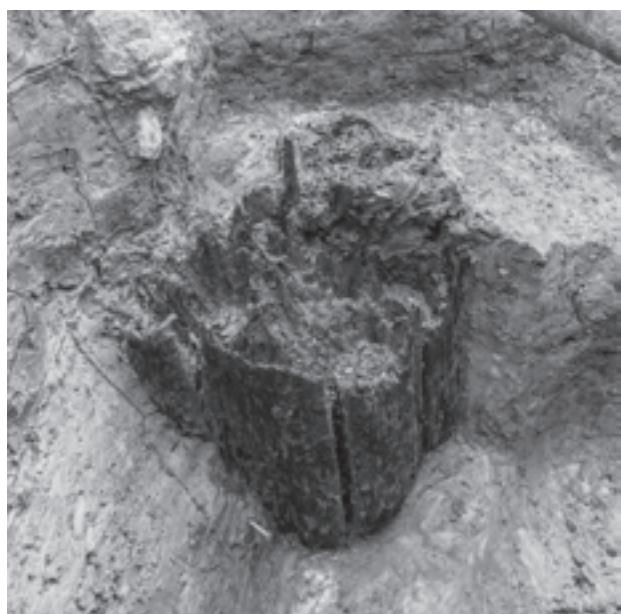
図205 東区 SB8601ニ6 B柱根(北から)

想定位置で重複する2基の柱穴を検出した。SB8601-6 Aは断面で検出した。幅40cm以上、深さ約40cm。遺構検出面の標高は約65.7m。幅10cm以上の柱状の炭溜を検出した。柱の腐食痕の可能性がある。SB8601-6 Aと重複するSB8601-6 Bは、平面において掘方の北肩のみ検出した。掘方は幅1m以上、深さ約40cm。SB8601-6 Bにともなう柱根は、径約60cm、残存高約55cmで、樹種はコウヤマキである³⁾(図205)。

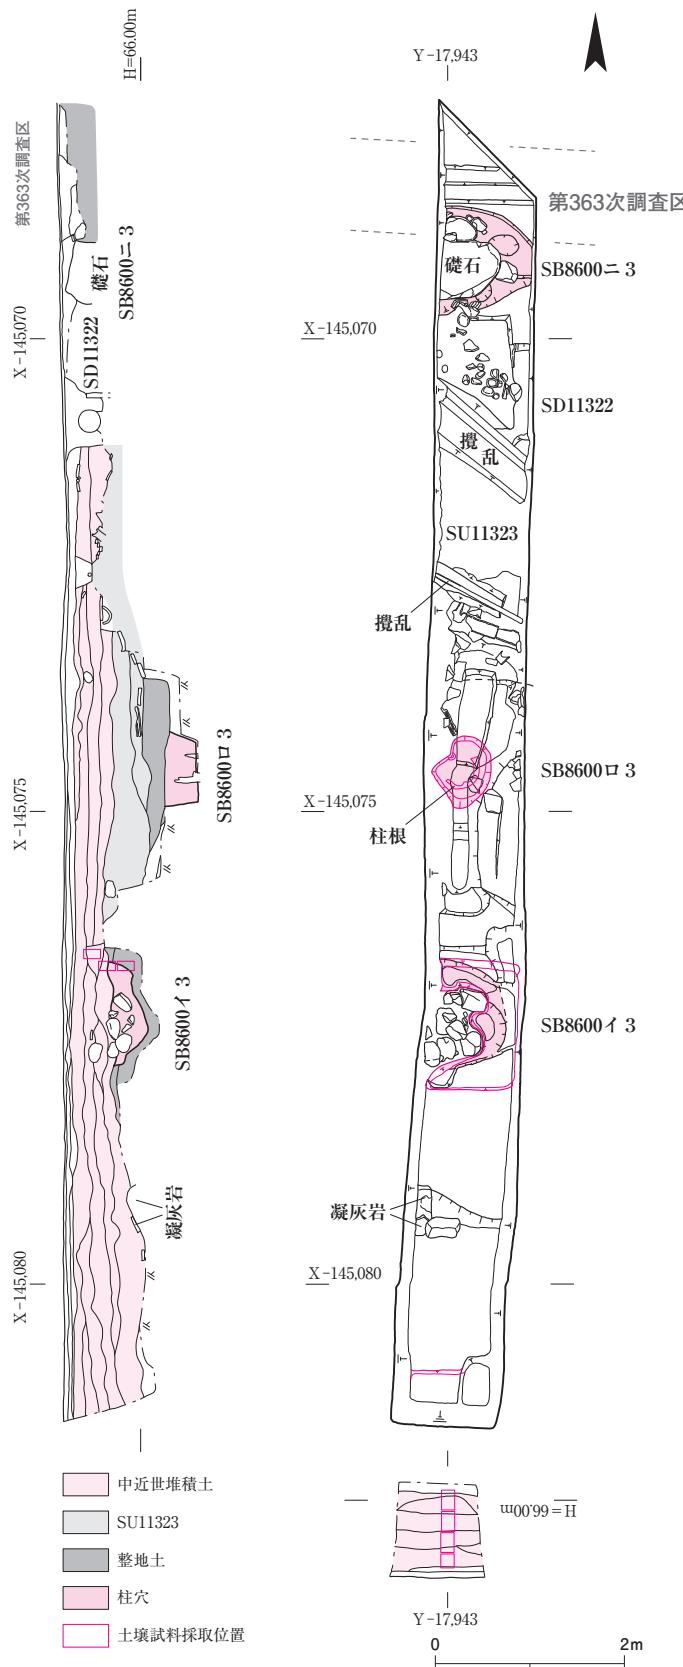
図207 第616次調査西区 遺構図・土層図 1:80

西区の層序 ①表土・造成土(約10cm)、②中近世堆積土(茶褐色土 40~70cm)、③整地土(礎石ベース面 30cm以上)、④地山(砂層・浅黄色粘質土)。調査区北部には②が

なく、南部には②の下層に直接④が堆積する。③および④の上面で遺構検出をおこなった。検出面の標高は、北部は66.1~66.6m、南部は65.6~66.2mであり、北から南に下がる(図207)。後述のSB8600イ3の柱穴内の整地土の堆積構造、および全体の堆積過程を検討するため、調査区西壁のイ3周辺、ならびに南壁で土壤試料を採取した。

東西棟建物SB8600 これまでの調査で確認されている本堂前の東西棟建物SB8600の柱想定位置3ヶ所で柱穴を検出した。

イ3は、整地土上面で検出した礎石と据付掘方。据付掘方は東西100cm以上、南北約110cm。礎石上面の標高は66.7~66.8m。直径60cm以上の礎石とともに、その周囲で根石を検出した(図208)。1954年の発掘調査で確認した遺構である。なお、遺構保存のため断割はせず、下層の掘立柱建物の柱穴は確認できていない。

ロ3は④層上面で検出した掘立柱穴。掘方は東西約60cm、南北約70cm、深さ約30cm。遺構検出面の標高は約65.7m。中心部において、外周部のみが残存した柱根を確認した。直径約40cm、残存高約25cm。樹種はコウヤマキである⁴⁾(図209)。柱穴直上では整地土を検出した。

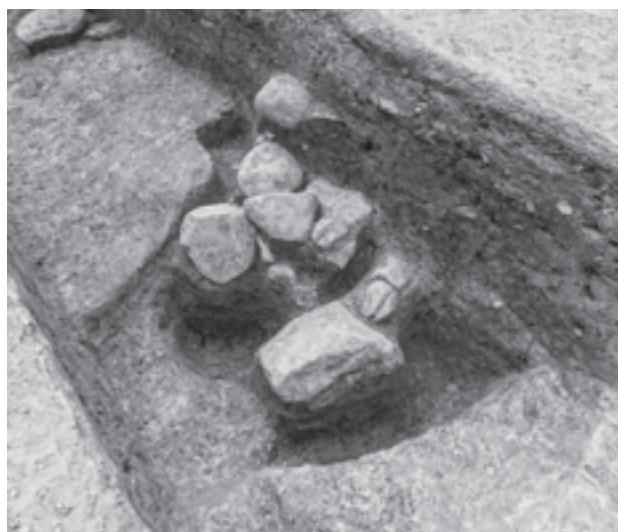
図210 西区 SB8600イ3柱位置の根石（北東から）

イ3は整地土上面で検出した礎石建物の柱穴。東西80cm以上、南北約120cm。遺構検出面の標高は約66.3m。礎石が抜き取られ、根石が残った状態を検出した。根石

は整地土の上に据えられている（図210）。なお、遺構保存のため断割はせず、下層の掘立柱建物の柱穴は確認できていない。

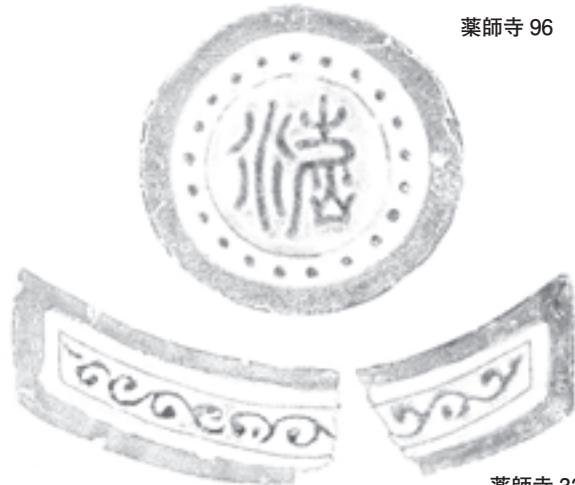
図211 第616次調査出土中世瓦拓本 1:4

瓦磚類 出土した瓦磚類を表27にまとめた。奈良時代の瓦は少なく、大半が中世以降の瓦である。特筆すべきなのは、鎌倉時代の薬師寺96型式と321型式のセット(図211)がまとめて出土した点である。96型式は瓦当文様として「法」の古体字を採用しており、建長5年(1253)頃の法華寺金堂の再建時に用いられたものと考えられる。また、同范品は海龍王寺や薬師寺からも出土しており、海龍王寺では正応元年(1288)頃に堂舎を復興していることから、同時期の所産と判断して差し支えない(『薬師寺報告』)。
(林 正憲)
