発掘調査の概要

藤原宮大極殿院の調査(飛鳥藤原第205次)

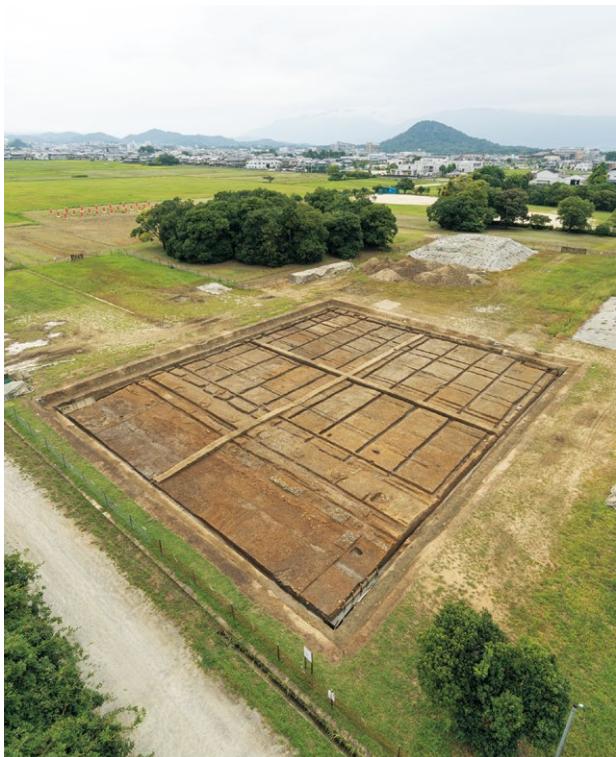
調査区全景(北東から、大極殿・畠傍山を望む)

今回の調査では、東面回廊の柱位置や先行四条条間路の側溝等を確認しました。調査の成果は大きくわけて二つあります。一つ目は、東面回廊のうち、大極殿後方東回廊と北面回廊の間が12間で割り付けられ、桁行は13.5尺を基本とすることが判明した点です。これまでの調査で、東面回廊のうち大極殿後方東回廊より南方や北面回廊・南面回廊は、基本的に桁行を14尺で割り付けていたことがわかつており、今回の調査で、東面回廊のうち大極殿後方東回廊より北方の範囲のみ、それよりやや狭い間隔で柱が配置されていたことが確認できました。このことから、大極殿後方回廊の北と南で計画や造営の過程が異なっていた可能性があります。

二つ目は、内庭部で、建物の明確な痕跡が確認されなかった点です。昨年度の調査で、大極殿の後方に東西方向の回廊を発見したことから、前期難波宮の内裏前殿区画との構造的な類似性がいっそう高まりました。前期難波宮では、内裏後殿の東に脇殿があることがわかつており、今回の調査では、藤原宮にもそれに相当する建物が存在するかどうかの確認を目的の一つとしていました。しかしながら、今回の調査では、前期難波宮の内裏後殿脇殿に相当する明確な遺構は検出されませんでした。つまり、藤原宮大極殿院と前期難波宮内裏前殿区画は、規模や回廊の巡り方に類似性がみられるいっぽうで、建物配置には相違があるということを示しています。これは、古代宮都の変遷を考える上で重要な成果だと考えられます。
