### 3. X線CTスキャナによる鑄造実験試料の内部構造調査 利用X光CT扫描技术进行的铸造实验样品内部结构分析

丹羽崇史・赤田昌倫・田中麻美・樋口陽介・新郷英弘

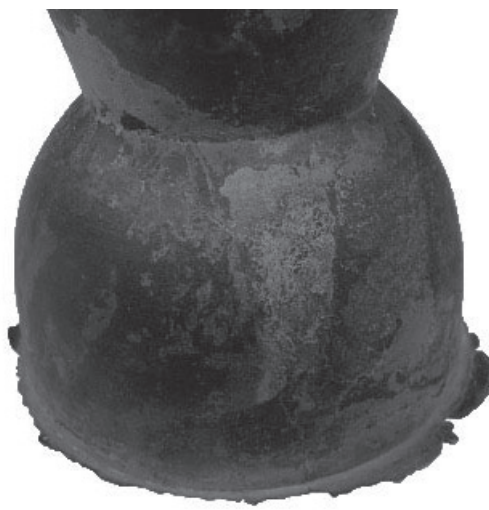
図5 実験試料1の器身部側面の「亀裂」状痕跡

图5 实验样品1器身侧面的“龟裂”状痕迹

人工刻線のある試料（1・3）とない試料（2・4）の底部の内部構造を比較した結果、後者が前者よりも巣が目立つ傾向がみられた（図1～4）。ただし、底部以外の部分は刻線との明確な相関関係は確認できなかった。また、実験試料1の胴部側面に外面では確認できない「亀裂」状痕跡がみられた（図5）。

将施有人工刻线的样品（1 和 3）与未施人工刻线的样品（2 和 4）底部的内部结构进行比较，我们发现比起前者，后者明显更易出现气孔（图 1～4）。不过，底部之外的其他部分与刻线之间是否存在明确的相关性还未能确认。另外，影像显示出了肉眼在器表不能确认的、显现于实验样品 1 器身侧面的“龟裂”状痕迹（图 5）。
