第1章 西トップ遺跡の調査と修復

第1節 修復の経緯

第2節 中央祠堂修復調査の進捗

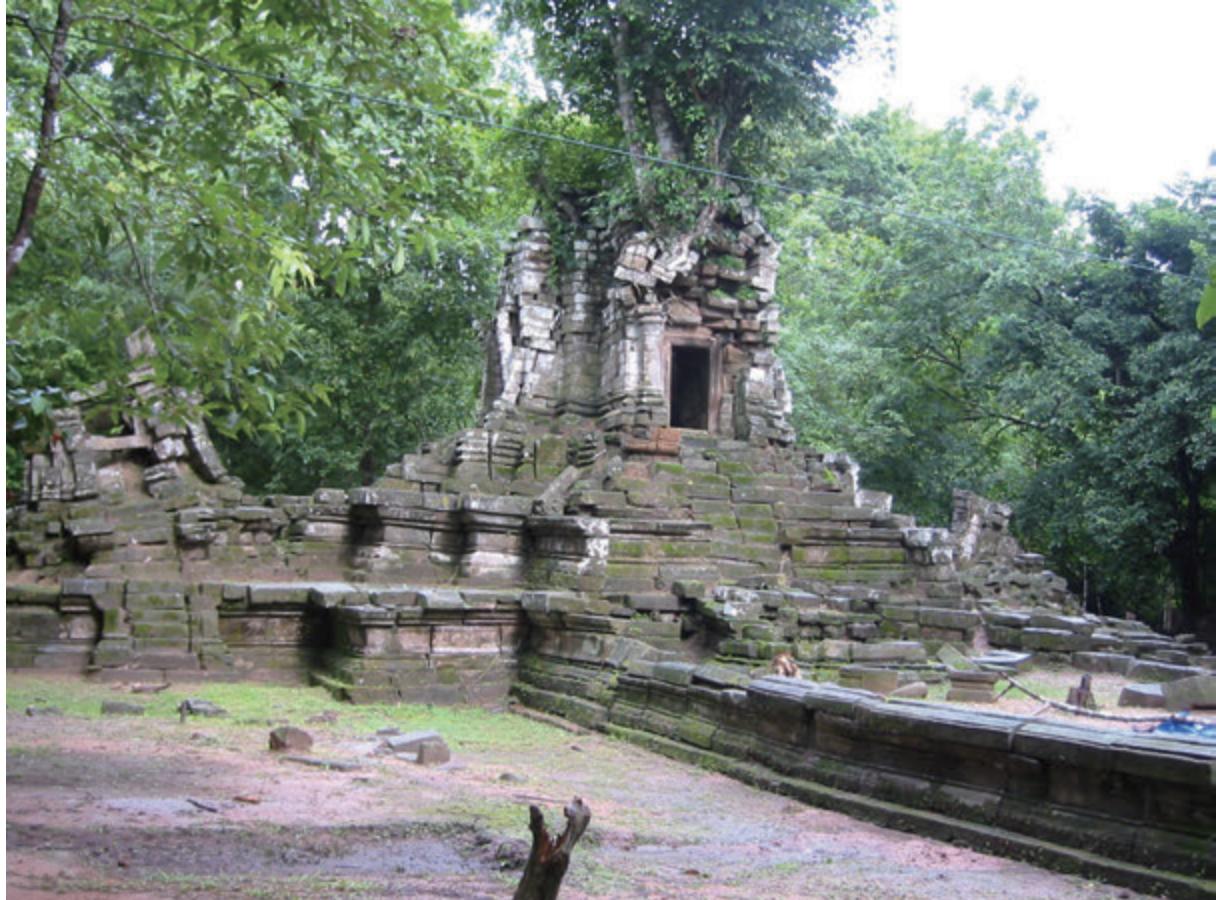
第1図 西トップ遺跡修復前風景（南東から）

西トップ遺跡は、アンコール・トムの中心寺院バイヨンから西門へ至る東西道路を西へ500m、南へ50mほどの位置にある。これまでその存在は知られていたが、詳細な調査研究がなされていなかった。アンコール王朝の局勢期であるバイヨン期よりも後世のポスト・バイヨン期以降も存続したとされる遺跡で、当該期のアンコール・トム内の遺跡のあり方や、アンコール王朝崩壊後にあたるポスト・アンコール期をも対象に含める広範囲な時代が調査対象となった。平成15（2003）年8月の第1次発掘調査を皮切りに、考古学・建築史学・保存科学などの面から鋭意調査を進め、平成22年度にはそれまでの調査結果をまとめ、日本語版と英語版の報告書を刊行した（1,2）。

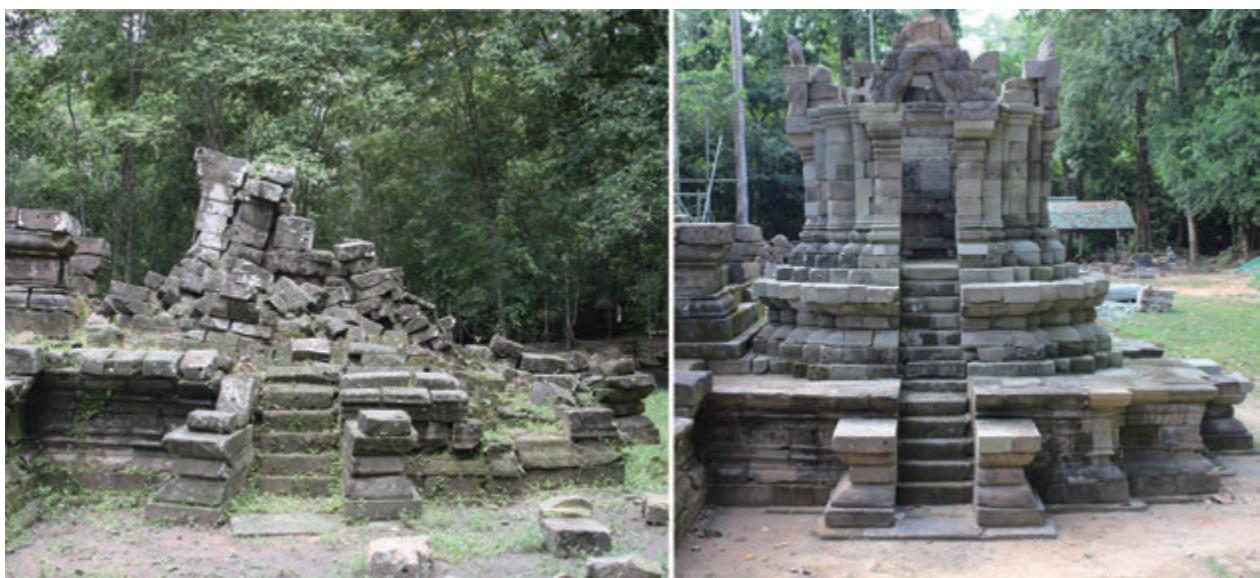
第2図 北祠堂修復前（左）、修復後（右）（東から）

2016年2月、北祠堂の解体に着手した（第2図）。3月には順調に躯体部の解体を終了するとともに、周辺に集められていた散乱石材の番付と調査をおこなった。北祠堂は全体が北側に倒れこんでおり、躯体部の崩壊が南祠堂と比べてより進んでいた。躯体部の解体が終了したのち、基壇部の調査に取りかかった。基壇の築盛状況を把握するため、南北にレンチを設定したところ基壇地下にレンガ造遺構が存在することが判明した。発掘調査を進めたところ、レンガ2m四方、深さ約1.5mのレンガ造の地下室状遺構が検出された。床面直上からは金製品をはじめとした金属製品、水晶、ガラスピース、焼骨片などが出土した。また、レンガ造遺構ならびに出土遺物に被熱の痕跡が認められ、多くの炭化物の出土も確認した。

レンガ造遺構に関して詳細な調査をおこなった後、遺構保存のためにオリジナルの赤褐色粗砂を主とした改良土で埋め戻し、基壇の再構築をおこなった。躯体部の再構築に際しては、東正面を除く3面の偽扉全てに如来立像が彫りこまれていたことが判明した。周辺の散乱石材の調査を経て、崩壊していた北面も含め全ての偽扉を復元することができた。2017年12月に北祠堂再構築を完了した。

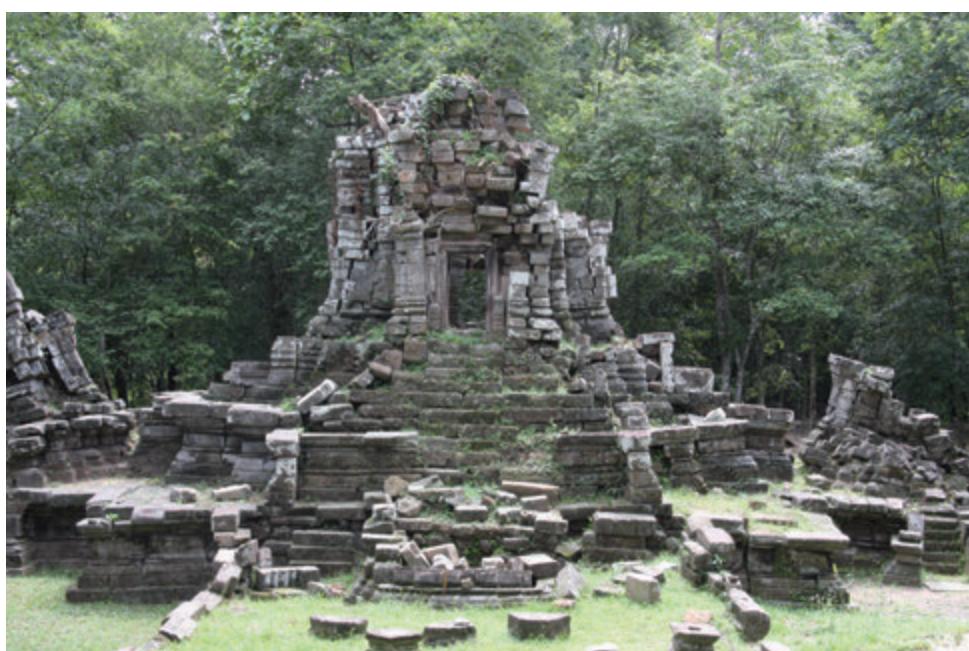
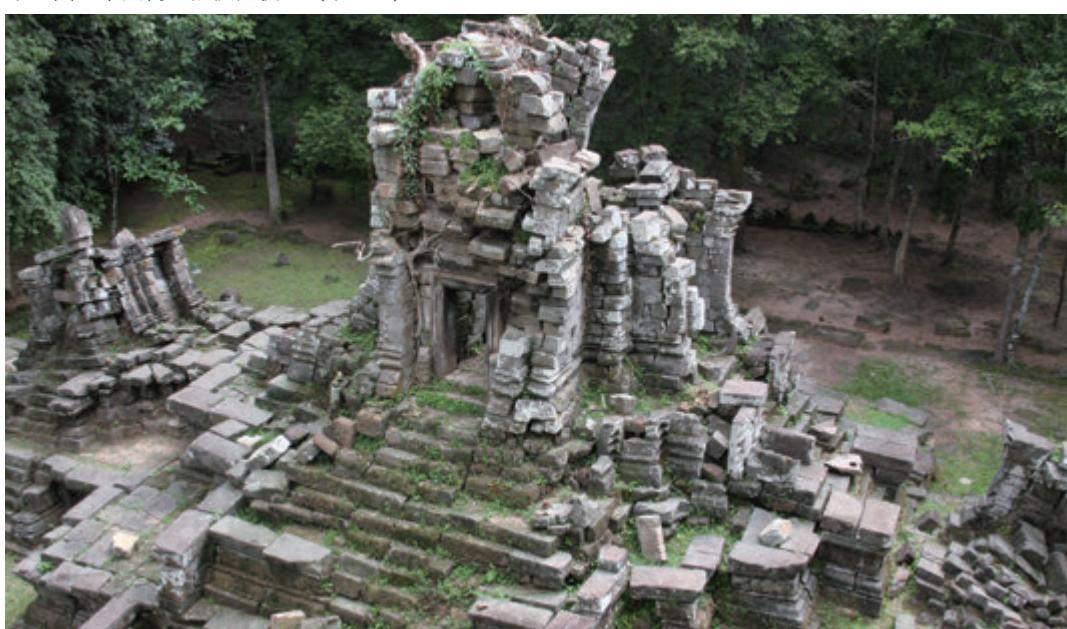
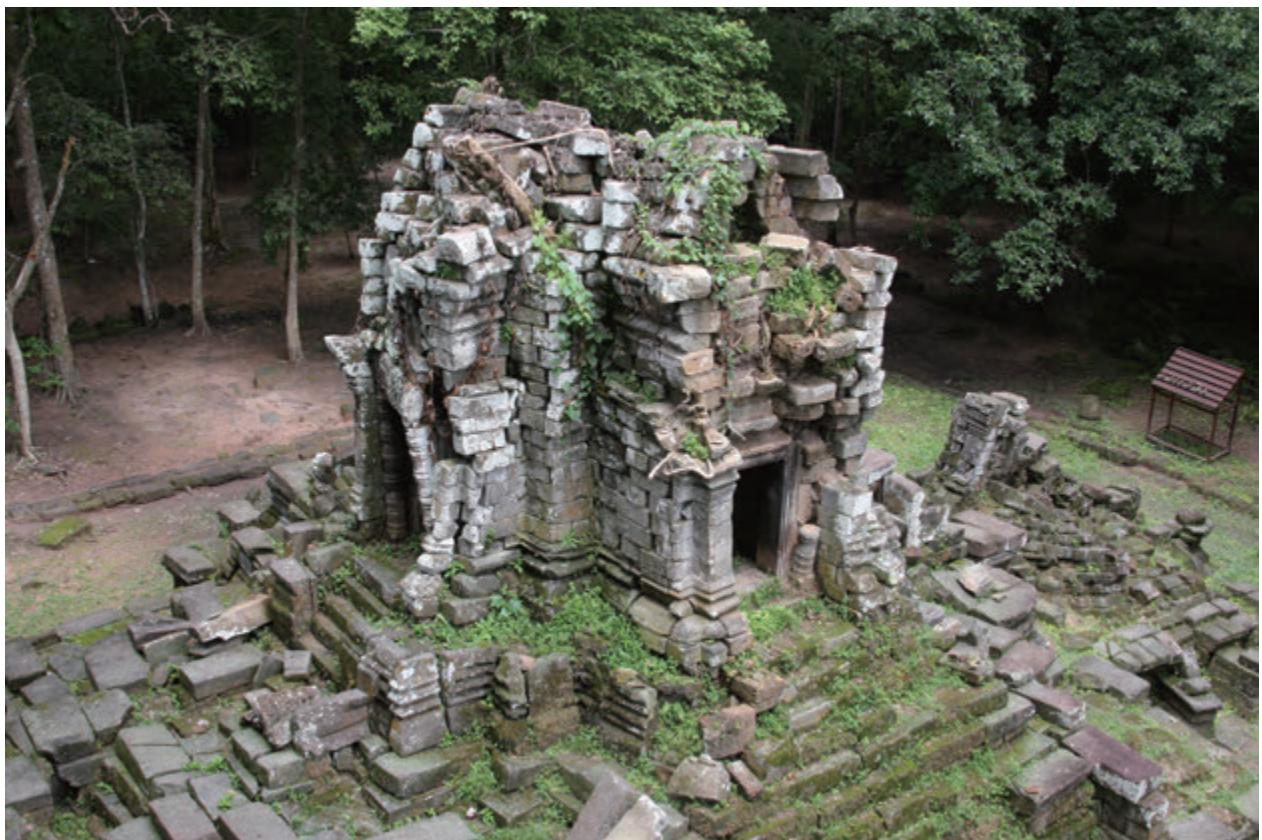
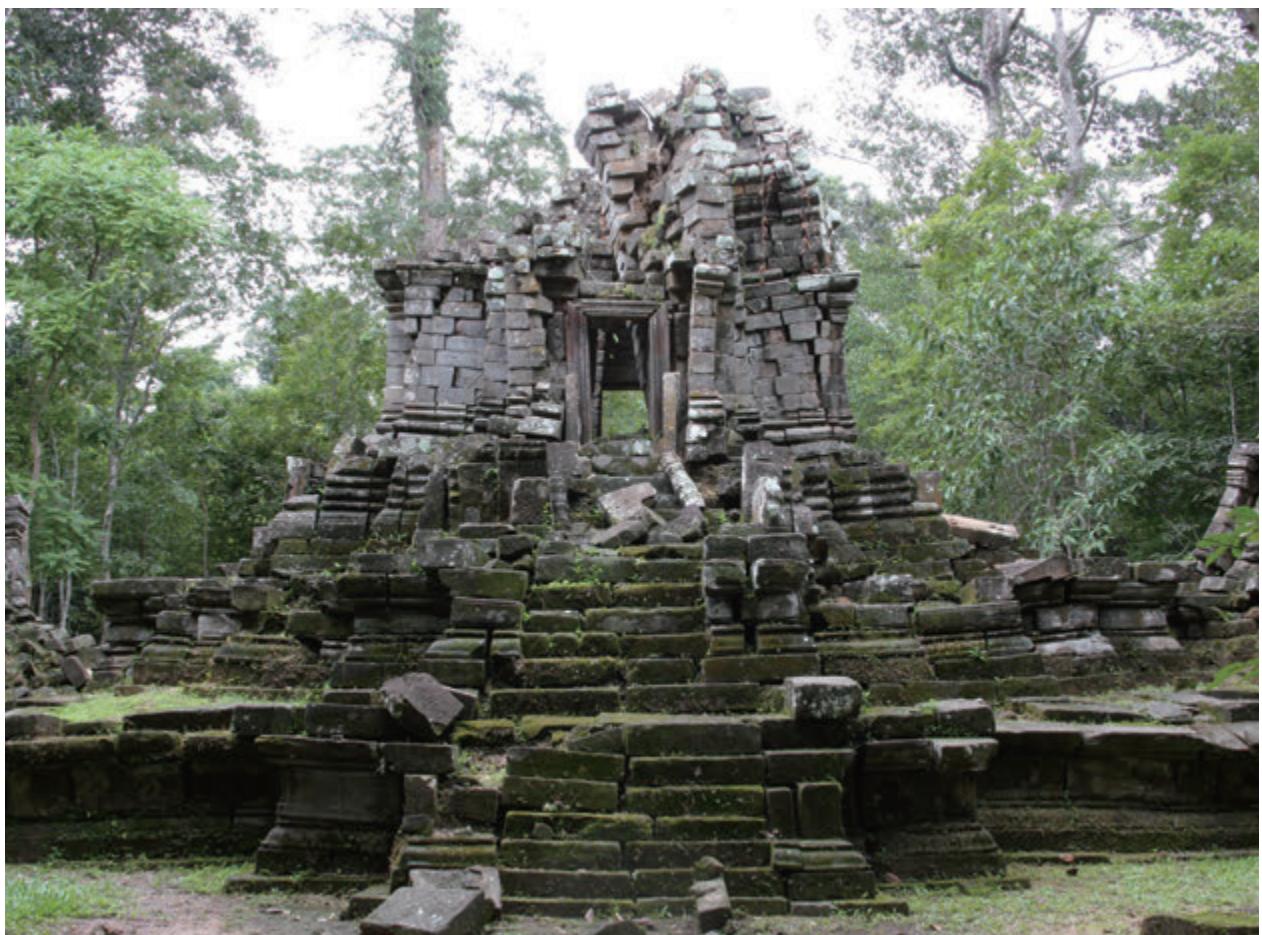
2018年1月より中央祠堂の解体調査を開始した（第3-6図）。これまでの南祠堂、北祠堂と同様に上部から調査・解体し、順次、地上のコンクリートベース上で仮組をおこなった。躯体部解体後は、基壇部上面の調査をおこなった。調査の結果、上成基壇中央には近代に開けられたとみられる盗掘坑の存在が明らかになった。このため、発掘調査の後に盗掘坑を改良土で埋め戻した。

第3図 中央祠堂修復前状況（東から）

第4図 中央祠堂修復前状況（北東から）

第5図 中央祠堂修復前状況（南東から）

第6図 中央祠堂修復前状況（西から）

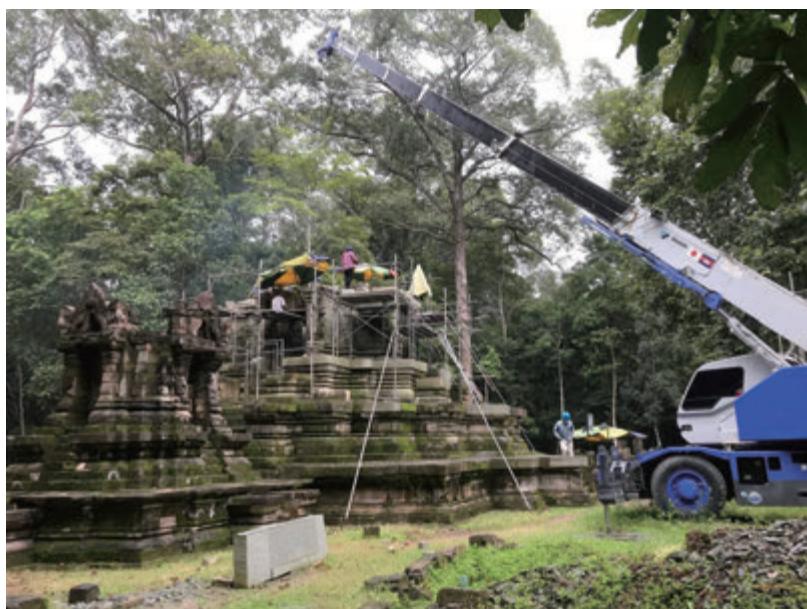
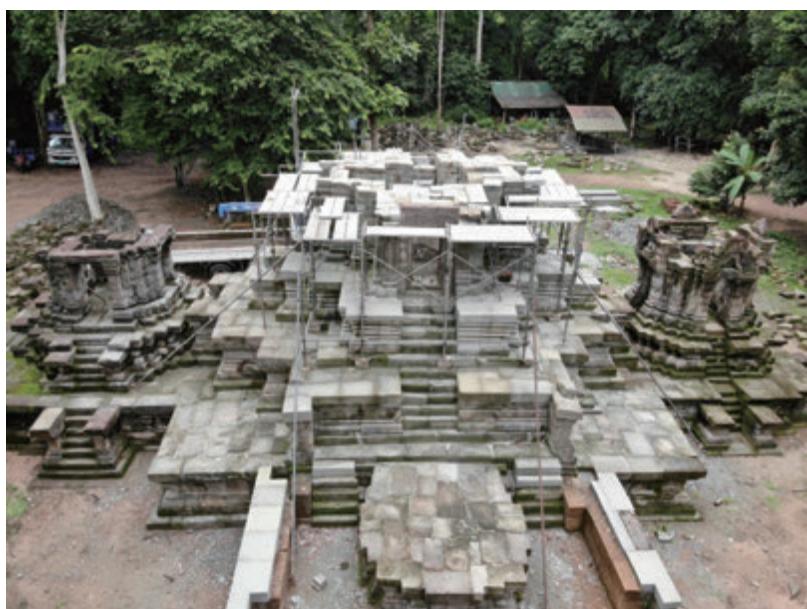
中央祠堂基壇部の再構築は、下成基壇の砂岩外装から順に進め中成、上成基壇、その後に躯体部へと進めた（第7,8図）。躯体部は開口部とその上部に設置されるリンテルを境に構造が異なるため、躯体部上部と下部に分けて作業を進めた。第25層から第16層までの躯体部下部の再構築では、東西南北各面の開口部にあたる扉枠を先行して組み上げ、その後に壁面を積み上げていった。このうち、破損や劣化により再利用が困難な部材に関しては、接合または新材に置き換えている。

第7図 中央祠堂修復作業風景
(北西から)

第8図 中央祠堂修復作業風景
(東から)

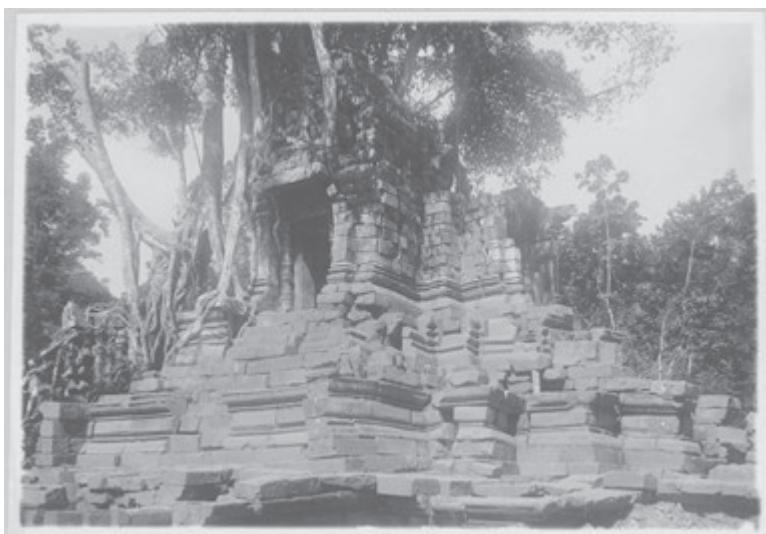
第9図 中央祠堂古写真（北東から）
(EFEO_CAM01489)

第1ペディメントは、他のアンコール遺跡に見られるペディメントと同様、帯状装飾で区画された龕内に半肉彫りで主題の図像を表現している。ペディメントの両端には冠状の装飾を冠した5頭のナーガが立体的に表現されているが、これらの構成は第1ペディメントの4面共で共通である。東面ペディメントは、フランス極東学院による古写真で当時唯一原位置を保っていたことが確認できるペディメントである（第9図）。ペディメントの龕内では、偏袒右肩の仏坐像が半跏趺坐で触地印を結ぶ様子が表されている。仏坐像頭部の上には菩提樹の葉が表現され、仏坐像の肩部付近まで葉文が続いている様子を見て取ることができる。この東面仏坐像では該当する仏坐像頭部、胴部、台座部分の石材が現時点では未確認である。

躯体部上部は第15層から第8層までで、第1ペディメント部分もここにあたり（第10図）、東西南北各面の開口部上部に配置される。第7層から第1層にあたる屋蓋部には上層の第2ペディメントが存在したとみられる。調査開始時には既に石材の多くが崩落し、多くの欠損部材が存在した。それら過去に崩落した石材は、20世紀初頭のフランスによる西トップ遺跡整備の際に除去され、遺跡敷地内にまとめて積み置かれている状態であった。再構築にあたっては、千を超える崩落石材の中から、中央祠堂躯体部上部に該当する石材を探し出す作業が必要とされた。そのため、コンクリートベース上に仮組する際に、欠落部分に一点一点あてはめていく作業をおこなった（第11図）。また、アンコール保存事務所に保管されていた部材のうち中央祠堂のペディメント部分に該当するものは、仏陀像など図像の中核を担う部材を多く含んでいた。ペディメントの一部はフランス極東学院による古写真に記録されていたため、解体前の躯体部上部の図面と古写真などを参照しながらペディメントの再構築をおこなった。

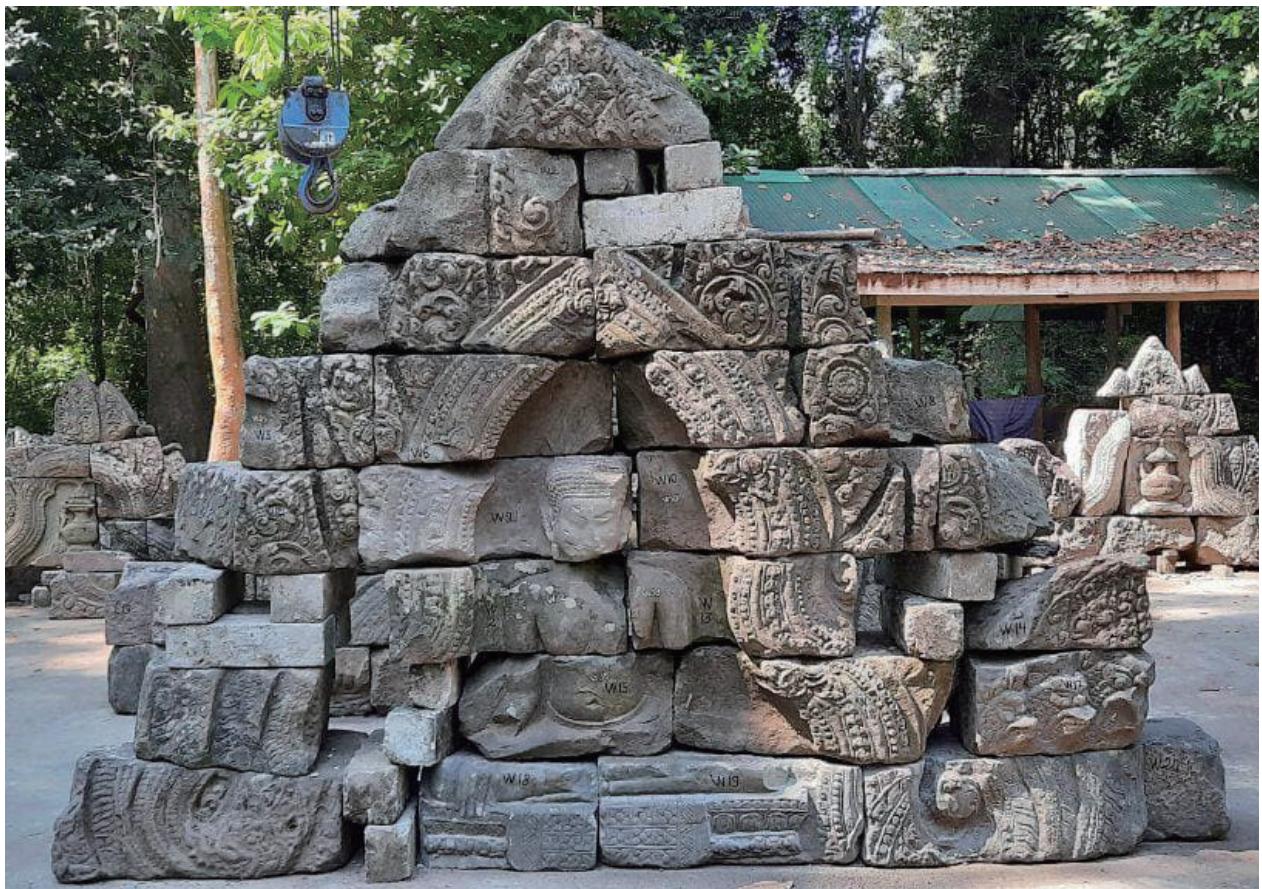
第13図 中央祠堂第1ペディメント西面仮組

西面ペディメントは古写真では確認することができなかったが、散乱石材の中から該当部材を発見し、ほぼ完全な形で復元することができた。龕内では半跏趺坐で触地印を結ぶ偏袒右肩の仏坐像が表されているが、東面に見られた菩提樹は表現されていない。顔貌は摩滅と欠けのために判然としない箇所もあるものの、目は切れ長で目尻が上がり、眉はやや弓形である。肉髻は細かな単位での螺髪が表現されているが、頂部に火焰型装飾が載っていたかどうかは定かではない。仏坐像が坐す台座は3層の文様帶で構成されている。上段には花卉文様帶、中段に複弁蓮弁文帶、下段に蓮蕾状文様帶が表現されており、台座中央部には花卉文様を有する方形の装飾が表現されている。

これら第1ペディメントに関しては現時点では欠損部材も多いため、該当する石材の搜索を続けるとともに、軀体部上部の仮組を引き続きおこなっていく予定である。

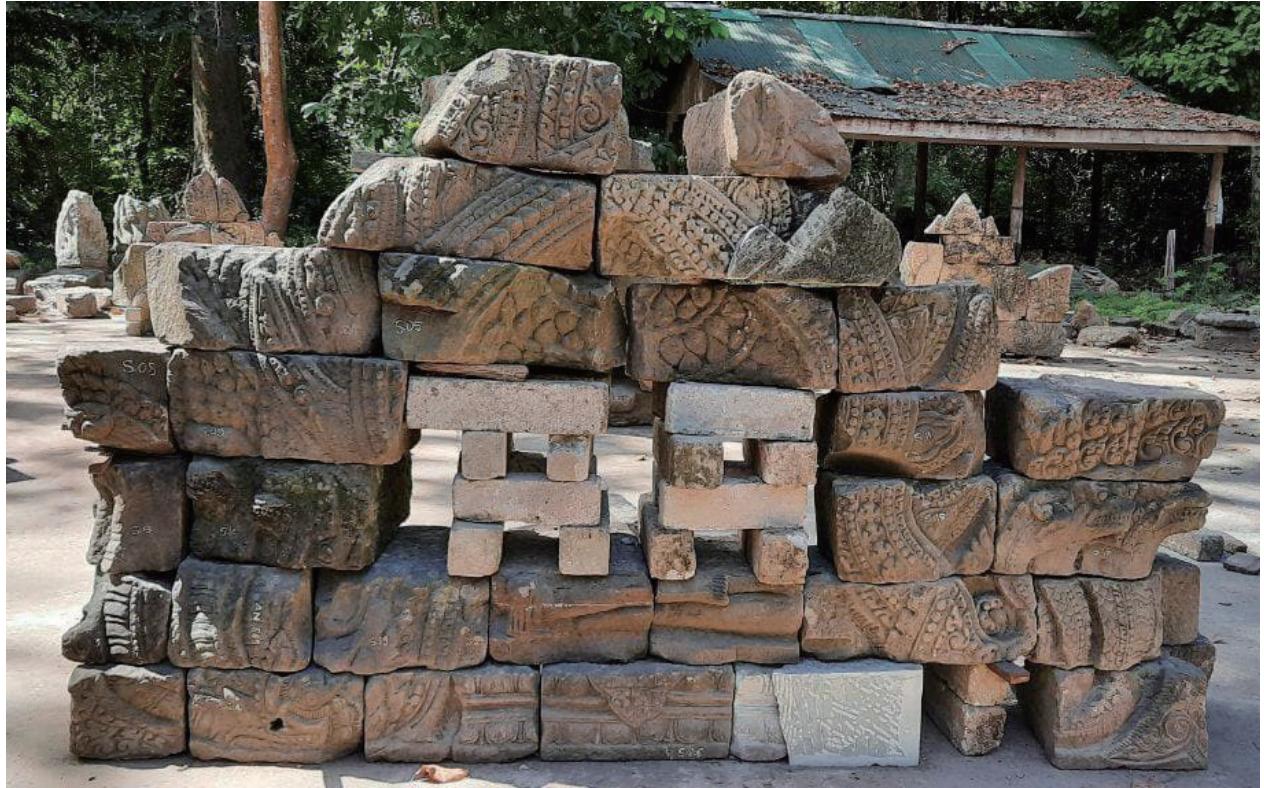
第14図 中央祠堂第1ペディメント南面仮組

南面も古写真には記録されていなかった。仏坐像の脚部は該当する石材を探し当てることができているが、残念ながら胴部以上の石材に関しては今までのところ発見に至っていない。脚部に見られる表現から、おそらく他面と同様に半跏趺坐で触地印を結ぶ仏坐像が表されていたものと推定できる。仏坐像上部には菩提樹の葉が彫りこまれている。台座は蓮弁が上段に、反花が下段に表され、台座中央部には逆三角形を呈した花卉文様を有する装飾が見られる。

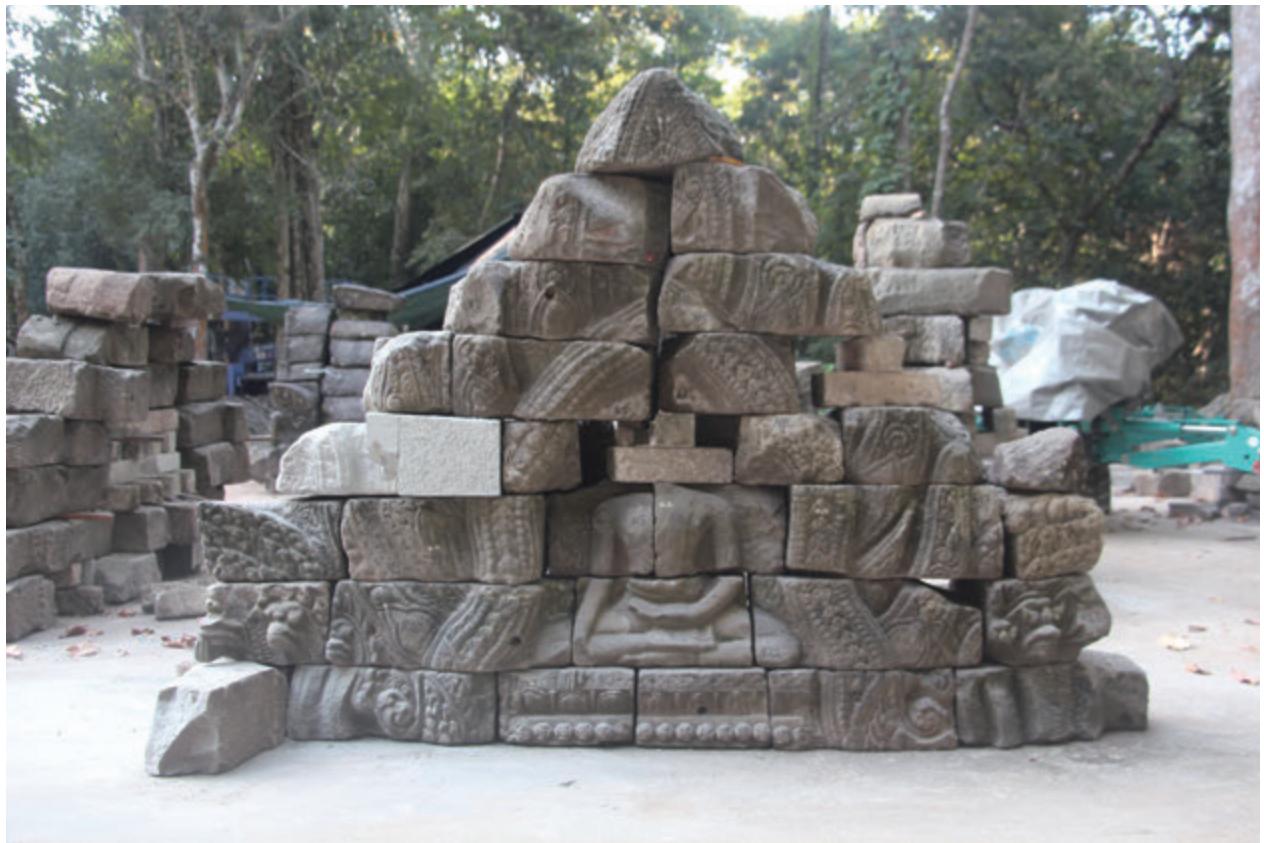
第15図 中央祠堂第1ペディメント北面仮組

北面も古写真で確認することはできなかったものの、仏坐像の頭部を除きほぼ完全に復元することができた。偏袒右肩の仏坐像が触地印を結び半跏趺坐で台座上に坐している。西面同様、仏坐像の上部には菩

提樹の表現は見られない。台座は西面と類似した構成で、上・中・下段の三層の文様帶で構成され、上段には花卉文様帶、中段に複弁蓮弁文様帶、下段には蓮蕾状文様帶が表現されている。西面台座で見られたような布または装飾の表現は見られない。
