### 第3節 中世等妙寺の中心的建築について

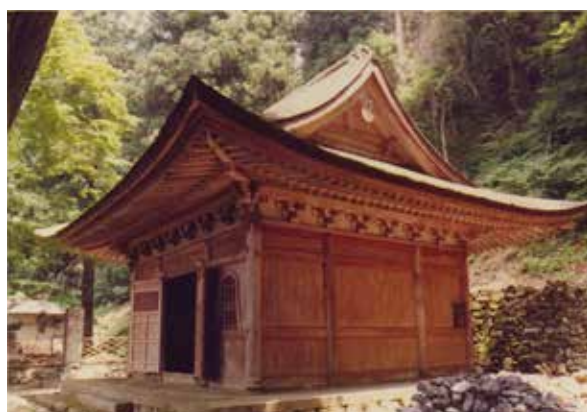
図3-22 延暦寺瑠璃堂1

室町時代の本堂で土間であるのは唐様仏殿の特色であり、柱間寸法の計画も唐様仏殿と同様であって、一般的には禅宗の仏殿として建てられた形式である。しかし、天台宗の内陣だけの仏堂にも同様な形式は採用されており、現存例では比叡山延暦寺瑠璃堂（重要文化財）がある（図3-22、3-23）。瑠璃堂は方三間の土間の唐様仏殿であって、建築年代も15世紀であるので、等妙寺旧本堂は瑠璃堂とほぼ同様の唐様仏殿だったと推定される。屋根は入母屋造または方形造で、柿葺または檜皮葺が想定される。

柱間寸法は、端間が210cm（7尺）、中央間が315cm（10.5尺）である。縁の出は、縁束石の束真まで150cm（5尺）である。新本堂においても端間と中央間の寸法が2：3の比率になっているので、組物を詰組とした唐様仏殿である。来迎柱の礎石も検出されているので、来迎柱から正面側柱に向けて虹梁を架け渡して、中央一間四方に天井を張り、その四周を化粧屋根とする延暦寺瑠璃堂と同様な唐様仏殿だったと推定される。屋根は旧本堂と同様に入母屋造または方形造で、柿葺または檜皮葺が想定される。
