鞠智城の調査成果

矢野 裕介

私のほうからは、「鞠智城の調査成果」ということで、国史跡「鞠智城跡」の、昭和四二年度から続く発掘調査における、これまでの成果を中心にご報告させていただきます。

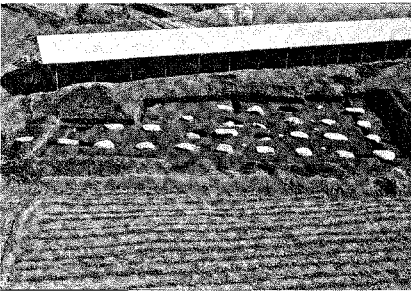
49号建物跡（西から）

一方、礎石建物跡はすべて総柱建物で、三間九間の長倉形式の建物跡（四九号）や、礎石・掘立柱併用建物跡（一一、一二、二九号）があります。このほか、鞠智城跡を特徴づける建物として、八角形建物跡があります。国内の古代山城では唯一確認されている建物跡で、約五〇メートルの間隔で南北に配置されています。心柱を中心に柱が環状に配置される構

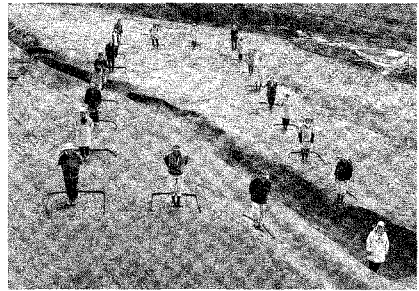
60号建物跡（北から）

また、長者原・上原地区の北側には、南側を溝で区画するコ字形配置の建物群（一九・六〇～六六号）が見つかっており、「管理棟的建物群」と位置づけられています。城の管理・運営を担った中枢施設と考えられています。

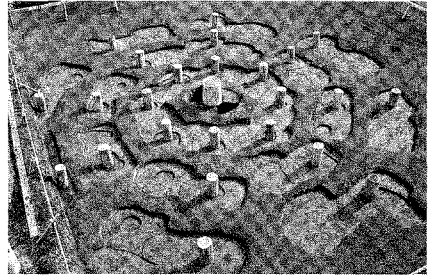
八角形建物跡（北から）

造で、南側が三重に、北側が二重に柱が巡ります。

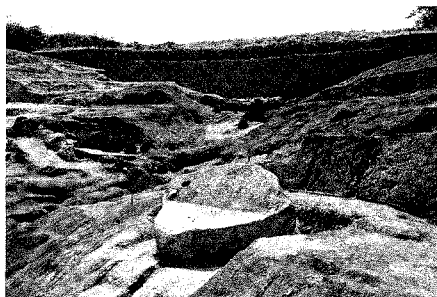
深迫門礎石（東から）

城域の南側、深迫、堀切、池ノ尾の三箇所、門礎石の存在から門跡が推定されています。門礎石はいずれも掘立柱形式のもので、上面の縁近くに門扉の軸を差し込むための直径一六～二〇センチメートル大の凹形の軸摺り穴が空いています。うち堀切門礎石は、一石に約二・八メートル間隔で両扉分の軸摺り穴が空いており、礎石の縁には柱を当てるための凹形の削り込みが認められます。残念ながら、いずれの門礎石も原位置から動いており、現在のところ、堀切門礎石の位置を推定しただけで、門構造の解明にまでは至っていません。

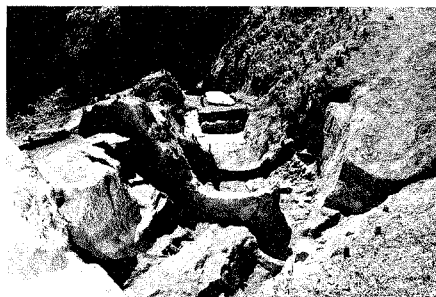
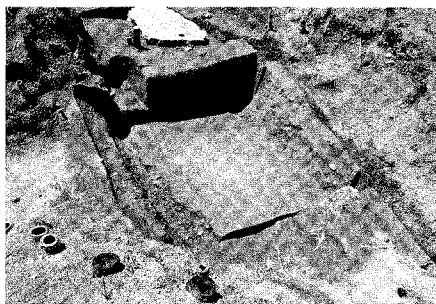
堀切門通路（北西から）

堀切門通路（北から）

城域東の谷頭付近に位置する深迫門跡では、これまでの調査で、門口を境に、直角に配置された版築土塁が確認されています。また、城城南のほぼ中央に位置する堀切門跡では、阿蘇溶結凝灰岩の崖地を堀切状に切り通して造り出した、L字形に屈曲させた通路と、その東側に、上段を削りだ

し、下段を盛土により整形した二段構造の城壁が確認されています。堀切門跡の通路は、側溝を伴い、粘土を貼って整形しています。

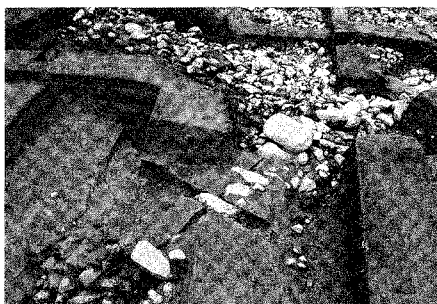
池ノ尾門通水溝（東から）

最後に、城域の東側、谷部に位置する池ノ尾門跡では、鞠智城跡で唯一、水門が見つかっており、幅九・六メートルの石積み
の城壁の下部を、幅約七〇センチメートル、深さ約七〇センチメートル以上の暗渠状の
通水溝が通っています。また、取水口の前面には、水を取水口に導くための導水溝も
見つかっています。

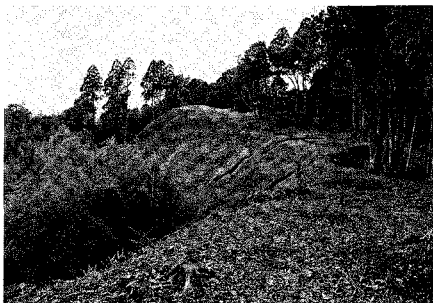
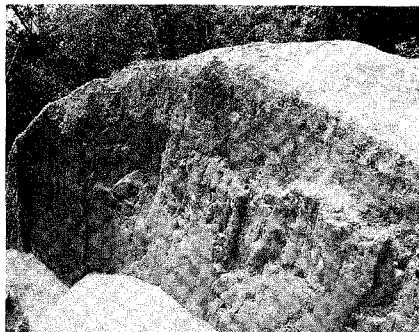
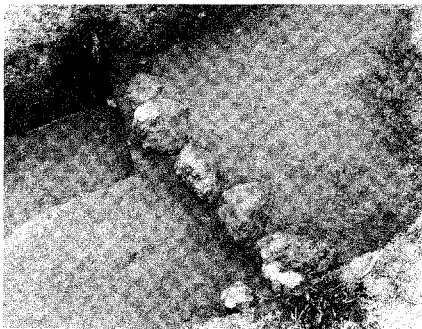
写真9 南側土塁線

西端部（東から）

西端部 版築状況（北東から）

石列（南東から）

南側土塁線では、その西端部で南面が崖地となる馬の背状の尾根上に残存高約五・〇～八・〇メートルの二段構造の土塁が見つかりました。土塁の盛土は、赤と黒色の粘土層の互層盛土で、土塁裾には、土留めのための列石も検出されました。その後、東端部でも土塁の盛土が確認されたことから、総延長約五〇〇メートルの土塁線すべてに土塁が構築された可能性が推定されま

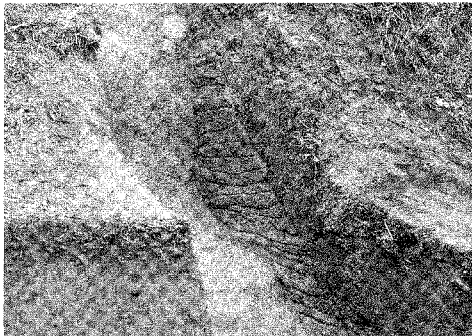
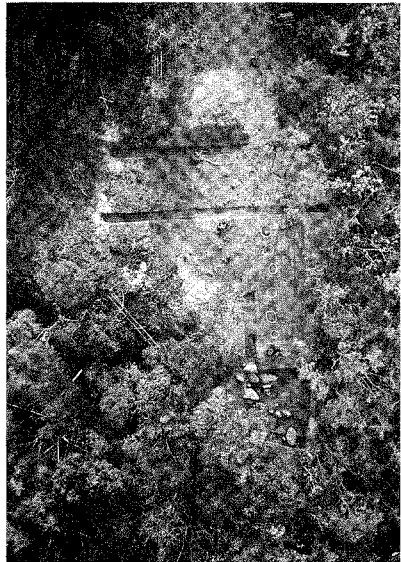
写真 10 西側土塁線佐官どん地区

盛土断面（北西から）

北端部（北東から）

一方、西側土塁線においても、その北端部のシャカンドンにおいて、推定高約三・六メートル、裾部に石列を配する土塁が見つかっています。ここでは、土塁前面と背面に版築のための支柱穴と考えられる柱穴列も確認されました。

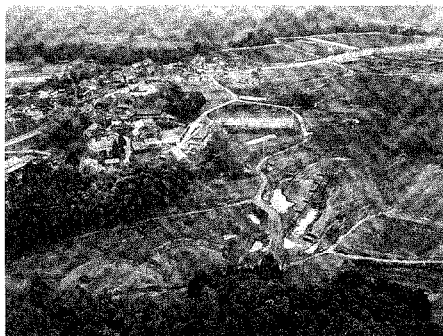
貯水池跡全体図

貯水池跡は、城域の北側谷部に位置する池遺構で、谷地形に沿う南北に長い形状になります。水成粘土堆積層の掘りから約五三〇〇平方メートルの規模が推定されています。

これまでの調査で、水が枯渇しないように別の小谷から水を取り入れる取水口、取り入れた

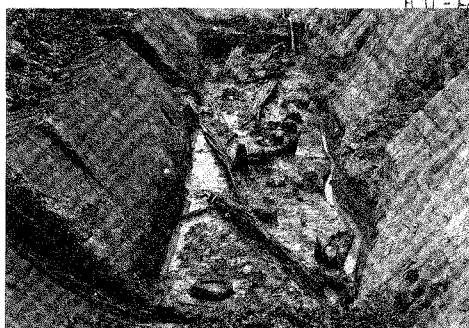
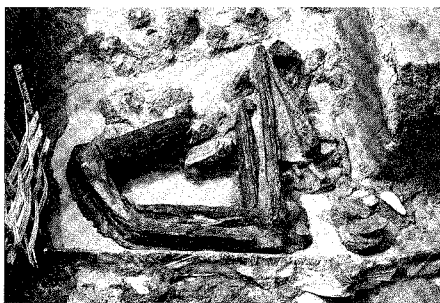
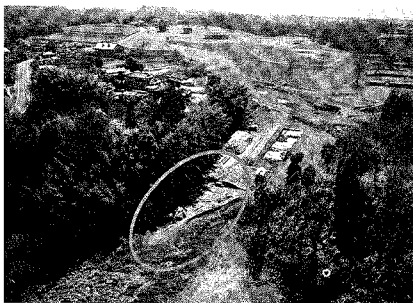
写真 11 貯水池跡

貯木場跡（南東から）

木組遺構

池尻部（北から）

水の勢いを弱めるための石敷遺構、建築部材等を水漬けした貯木場跡、水汲み場となる木組遺構、池の中途に設けられた堤防状遺構、池の周りに設置された柵跡と考えられる柱穴列、池の流末となる池尻部等が見つかっています。遺物としては、「秦人忍□五斗」銘の木簡などが出土しています。主として湧水を貯め、中途に小規模な堰堤を設けることによって水量を調整する貯水構造が明らかとなっており、飲用水はもとより、建築部材等の貯木など多岐に亘る用途が推定されています。

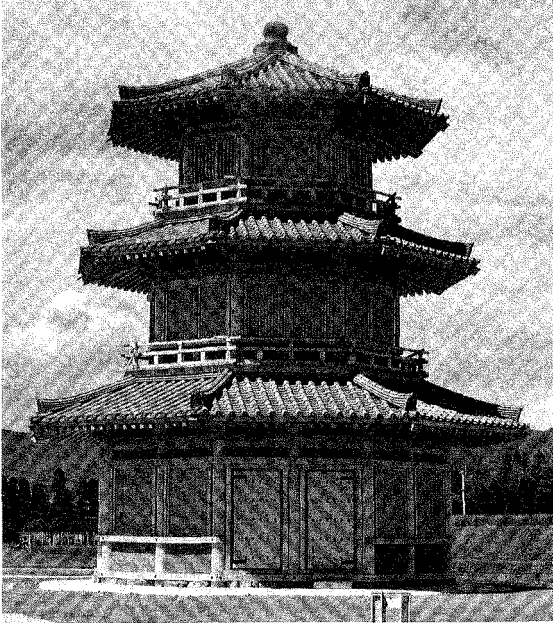
写真 13 復元建物

八角形鼓楼

現在、長者原地区は遺構を埋め戻し、盛土をした上で、建物を復元する等の整備を行っています。
