遺跡見学会報告 南北海道の縄文ツアーアー

日時 2021年8月28日（土）10時～12時

場所 大船遺跡、大船B遺跡、垣ノ島遺跡

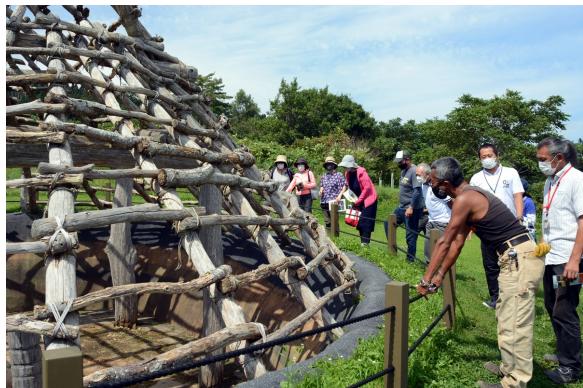
豊穴に柱・梁・垂木を加えた復元豊穴住居です。躯体を構成する木材は、発掘調査成果を踏まえ、クリ材が使用されています。クリは北海道には自生しないと言われていますので、大船遺跡出土のクリ材はもともとは本州東北地方北部にあったものが遺跡周辺に持ち込まれたよう

図 4.3 発掘調査成果にもとづいて、クリ材で
軸体を復元した竪穴住居

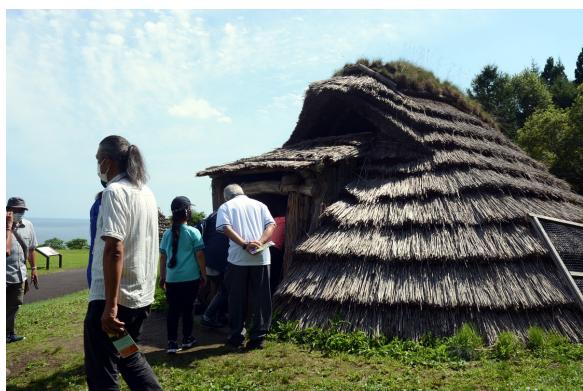
復元された竪穴住居の屋根材はカヤで葺かれています。洞爺湖町入江貝塚や岩手県御所野遺跡では土葺き屋根の復元をしていますが、大船遺跡では土葺きを積極的に肯定する資料が得られていないため茅葺きとしたそうです。

図 4.4 茅葺きの復元案を採用した竪穴住居

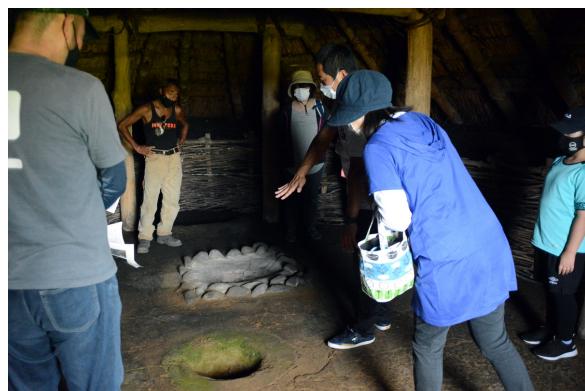
見学当日、外気温は 28 °C でしたが、復元住居の中は約 20 °C で非常に涼しい環境でした。住居内には炉が設置され、湿気抜き、明かり取りなどのために、一年を通して火を焚いていたと考

えられるそうです。炉の手前に見える小さな穴は、胎盤を埋めた穴ではないかとのことでした。

図 4.5 夏でも涼しい復元住居

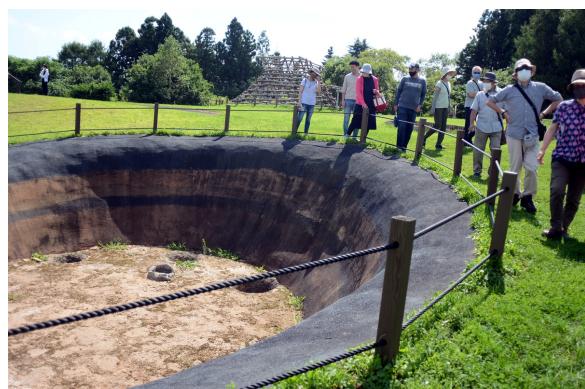
大船遺跡の竪穴住居は非常に深いことが特徴です。「冬寒いので深い竪穴を必要とした」という説明は、より寒さの厳しい道東や道北の竪穴住居が必ずしも深いわけではないことから成立しません。吉田会員は「火山灰層を掘り抜いて、固いローム層まで到達するためにはこのぐらいの深さが必要だったのではないか」と推測します。

図 4.6 大船遺跡を代表する深さ 2.4m の竪穴
住居

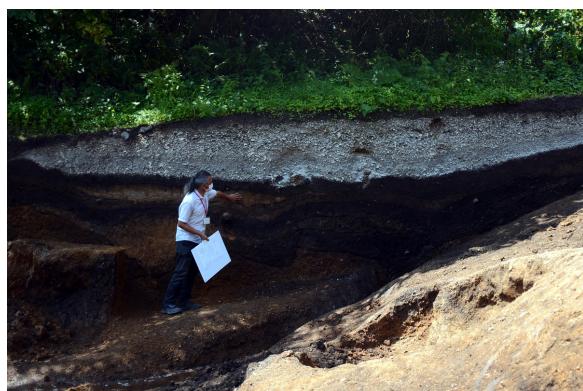
調査担当者の荻野会員に土層断面の解説をしていただきました。上層の白い火山灰は昭和 4 年(1929)降灰の Ko-a 火山灰、その下層に Ko-d(1640 年) や B-Tm(923 年) が見えます。

図 4.8 大船 B 遺跡の土層断面

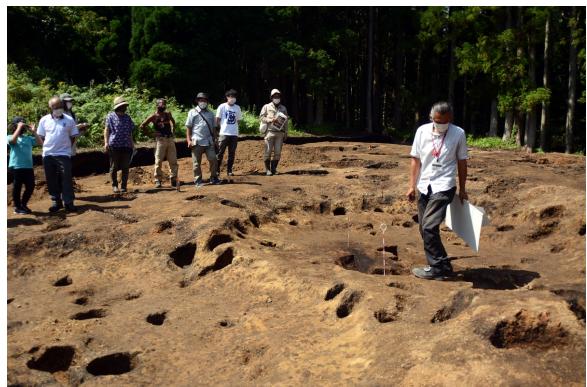
大船 B 遺跡で検出された竪穴住居は中期 2 軒、後期初頭 31 軒、後期後葉 1 軒です。後期

初頭の竪穴住居は何軒も重なって構築されています。

図 4.9 縄文後期の竪穴群

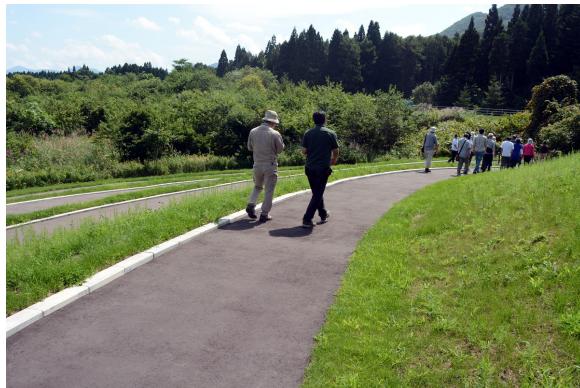
垣ノ島遺跡は一見平坦ですが、それなりに傾斜があります。園路はすべてスロープが設けられ、最大でも 4% 以下の勾配となるように設計されていて、誰でも遺跡を楽しめる配慮がなされています。電動キックスケーターのような移

図 4.11 バリアフリーに配慮されたスロープ

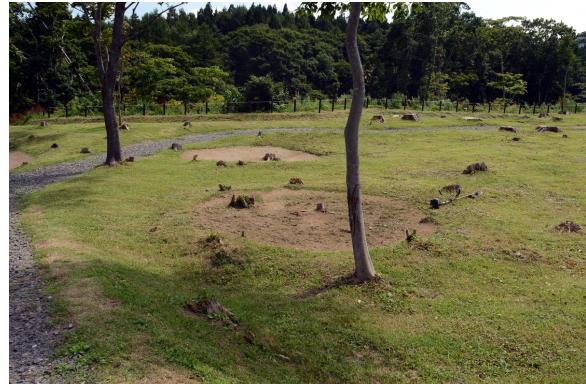
垣ノ島遺跡では、地表面に竪穴のくぼみがわずかに残っています。整備ではこのくぼみを活かし、草刈り方法を変えることによって地表面で遺構を観察できるような配慮がなされています。

図 4.13 刈り残して表現した竪穴

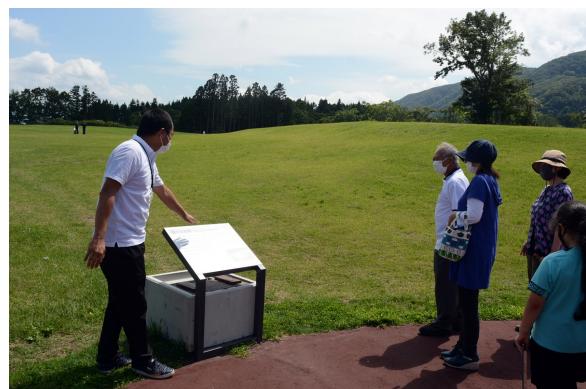
垣ノ島遺跡の特徴は「コの字」状の大規模な盛土遺構です。火山灰が厚く堆積していること

を活かして保護層を最低限とし、できるだけグラウンドレベルの変更が少ない状態で盛土遺構を観察できるよう工夫されています。

図 4.14 盛土遺構

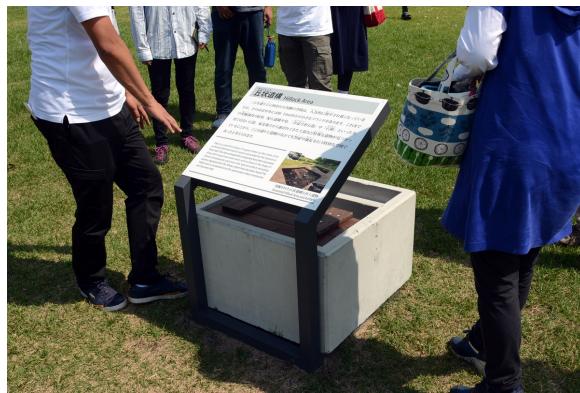
垣ノ島遺跡で目を引くのは、基礎を打たない構造の解説板です。解説板の下部フレームの上にコンクリート製の枠を置いただけのいわゆる重力式の構造です。基礎が不要なので地下遺構への影響もなく、不自然な保護盛土も必要としません。コンクリート枠は収納スペースになっていて、中には解説用グッズが納められています。素晴らしいアイディアです。

図 4.15 垣ノ島遺跡の解説板は地中に基礎を打たず、解説グッズ収納を兼ねたコンクリート枠で固定されています
