第五節 水戸八幡宮の考古学的考察

ふりがな	みとししていゆうけいぶんかざい はちまんぐうはいでんおよびへいでんほぞんしゅうりこうじほうこくしょ									
書名	水戸市指定有形文化財 八幡宮拝殿及び弊殿保存修理工事報告書									
編著者名	畠野経夫、関口慶久									
編集機関	宗教法人 八幡宮									
発行機関	宗教法人 八幡宮									
所在地	茨城県水戸市八幡町8-54 ☎ 029-221-5327									
発行年月日	2011(平成23)年10月14日									
ふりがな 所取遺跡名	ふりがな 所在地	コード		北緯	東経	調査期間	調査面積	調査原因		
いばらきこうとうがつ こういせき 茨城高等学校 遺跡 だいいちちてん・だい さんじょうさ 第1地点・第 3次調査	いばらきけんみとし 茨城県水戸市 はちまんちょう 八幡町8-54	市町村	遺跡番号	36° 23' 16"	140° 27' 36"	2009.8.26 ~ 2009.10.14	173m ²	社殿保存修理(基礎工事)に伴う 発掘調査		
	種別	主な時代	主な遺構		主な遺物		特記事項			
	包蔵地	縄文	なし		縄文土器(早期・前期)		八幡宮拝殿直下において、近世初頭から現在に至るまで6期にわたる土地利用が明らかになった。さらに地鎮や撒錢等、祭祀行為の痕跡が検出された。			
	包蔵地	奈良・平安	なし		土師器・須恵器					
	寺院 神社	近世	掘立柱建物跡、礎石建物跡、地鎮遺構、祭壇、撒錢、区画溝、植栽痕、土坑、ピット		磁器・陶器・土器・錢貨・金属製品・貝類遺体					
	神社	近~現代	拝殿(基壇・礎石・布掘地形)、撒錢		磁器・陶器・土器・錢貨・金属製品・硝子製品

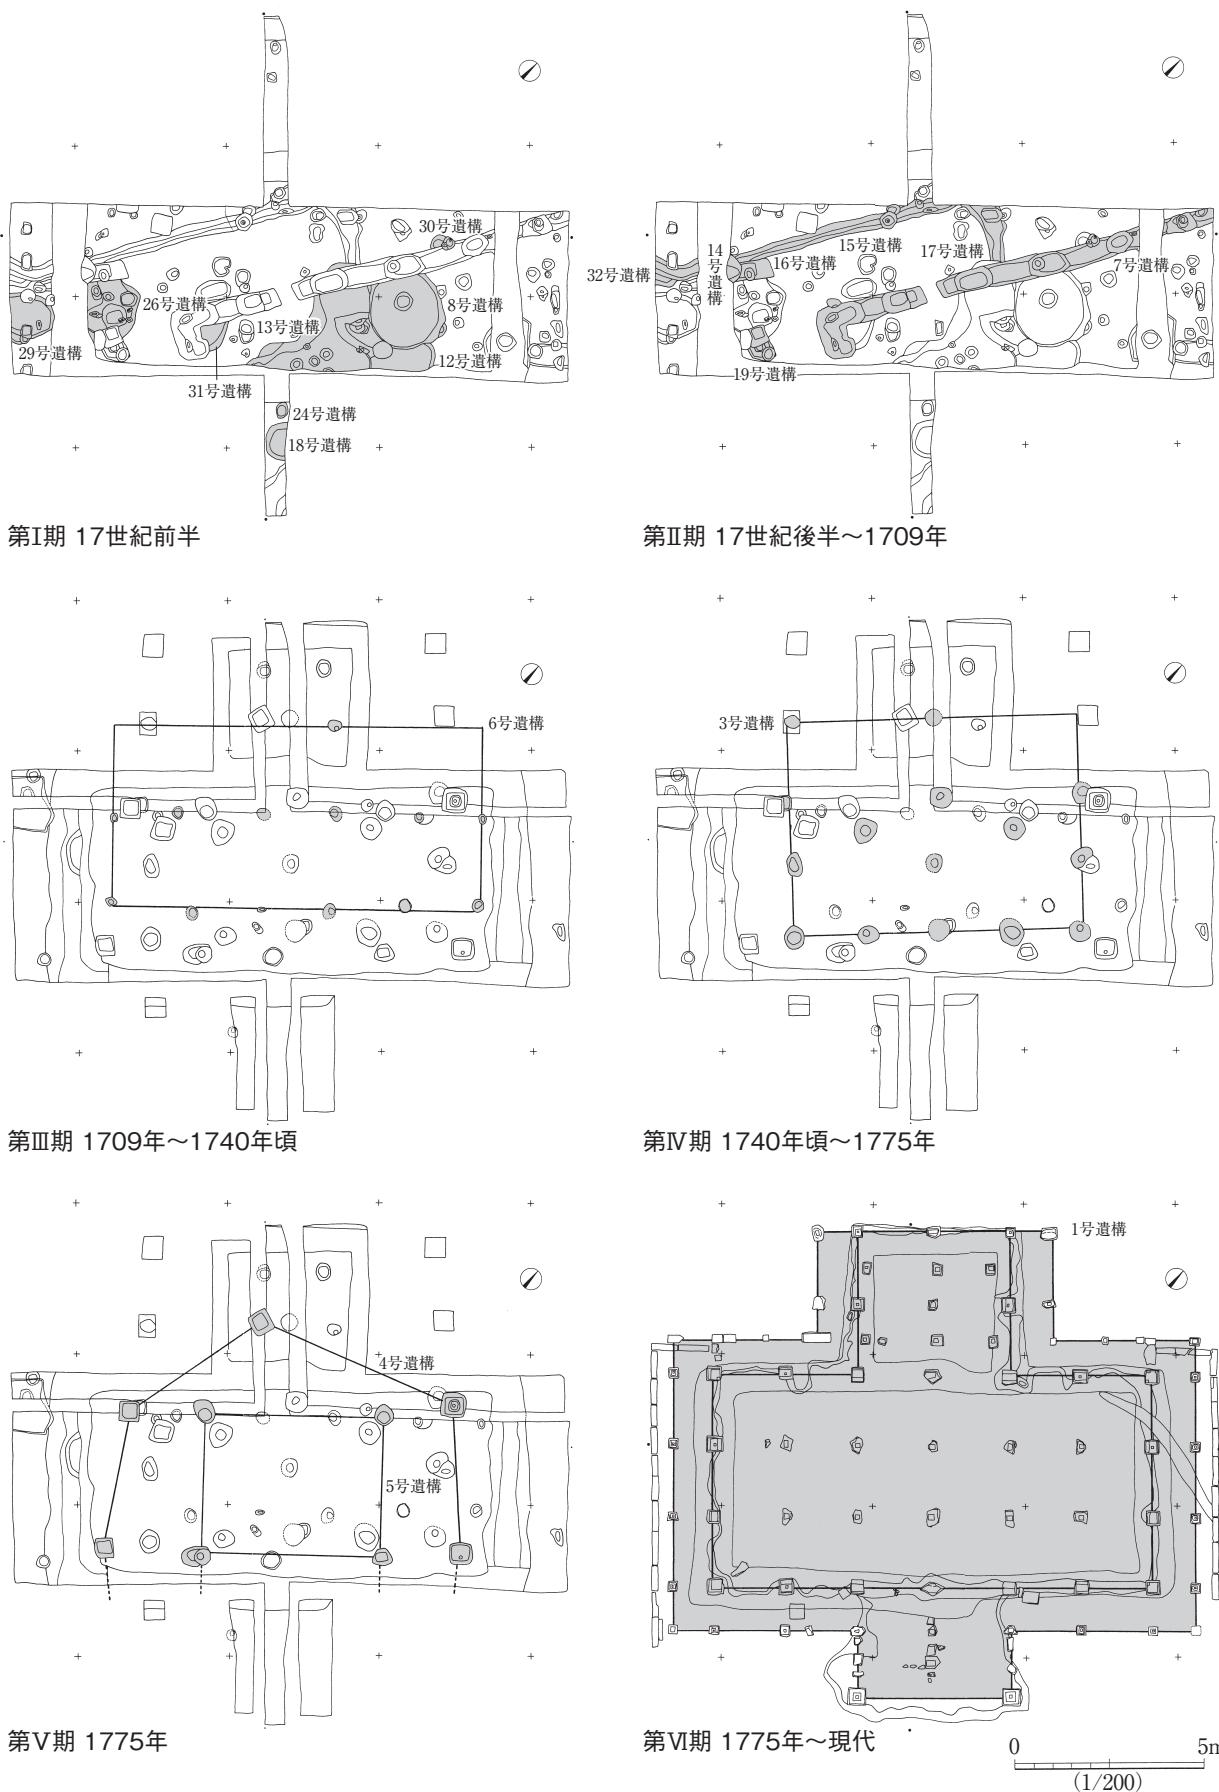
ローム層上面を確認面とし、八号・一二号・一二号遺構を指標とする遺構群である（一五六）。時期は八幡宮が当地に再遷座する宝永三（一七〇六）年以前である。具体的な年代比定に叶う遺物はほとんどないが、一六一一年四五・四六のカワラケは一七世紀前葉の所産とみられることから（本節五参照）、ひとまず一七世紀前半として考えたい。

遺構の展開状況は、掘立柱建物跡などの明確な建物跡や、溝等の土地を区画する施設は確認されず、不定形の土坑が複雑に切り合う様相を呈する。一見活発な土地利用がなされたようにも見えるが、遺構・ピット・確認面からはさほど多くの遺物は確認されず、また性格を窺うような遺物も見あたらない。遺構の中で性格が判明するのは八号遺構である。八号遺構は植栽痕で、掘形の形状から抜き取り痕とみられる。直径からすると比較的大振りの樹木が植わついていたものと考えられる。またその隣で複雑に切り合う一二号遺構や一二号遺構も根穴と思われる凹凸がみられることから、八号遺構と同様に植栽関係の土坑である可能性が高い。やや離れるが二六号遺構も植栽痕と見なしてよいだろう。さらにこれらの遺構の周囲に散在するピットについても、土層断面からも掘形の形状からも柱穴と断言できるものはわずかであり、その多くは根穴や小振りの植栽痕として認識される。

第三層上面（表土下約一〇cm）を確認面とする。包含層Ⅲ層は八幡宮が再遷座した宝永六（一七〇九）年に普請された際の整地土と推測される。このⅢ層上面において少なくとも三時期における土地利用の変遷を辿ることができ、うち最も古い時期を第三期とした（一五六）。六号遺構を指標とする。

六号遺構は直径約三〇cmの掘形を有する掘立柱建物跡であり、八幡宮の最初の拝殿と思われる（八幡宮拝殿①期）。この建物は礎を含む土で根固めを行つてあるものが一部に認められるが、さほど強固なものではない。規模は桁行五間（九・九m）×梁行二間（五・九m）で、一間の寸法は桁行が一・九八mを測るのに対し、梁行が二・九五mと長い。現行拝殿より一回り小さい建物が想定される。瓦の出土はなく、こけら葺きであった可能性が高い。

第Ⅲ層上面で検出された、三号遺構を指標とする段階である（一五六）。三号遺構は桁行四間（七・六m）×梁行三間（五・七m）のプランを有する礎石建物跡である。検出されたのは直径約五〇cmの浅いレンズ上の掘形に礎を充填した根固めであり、本来はこの上に礎石が置かれていたものと推測される。八幡宮で確認された初めての礎石建物跡であり、六号遺構（初代拝殿）に重なっていることから、本遺構は、六号遺構の拝殿が解体・廃棄され、新たに普請された拝殿と思われる。

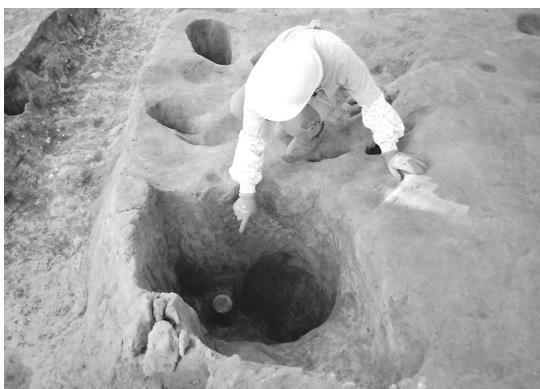
157 カワラケ検出状況

カワラケ埋納ピット 五号遺構の柱は腐っていたが、柱痕がそのまま空洞化するほど良好な遺存状態である。検出されたカワラケはいずれもピットの底面に

正位で置かれていたが（一五七）、埋納物等はすでになかった。カワラケは全てのピットで一枚のみであり、墨書きは認められない。ピットが五基ということから、顕密による地鎮・鎮壇儀礼あるいは陰陽道による土公供の修法で使用される二十種物（五宝・五薬・五穀・五薬）や五色の玉や砂等が埋納されたことを探し、注意深く調査したもの、そのような埋納物を窺わせるものはなかつた。恐らく穀物等の供物が供えられていたのではなかろうか。

カワラケとアワビを埋納した四号・五号遺構については、近世神社の地鎮・鎮壇のありようを窺わせる好例といえる。カワラケ埋納ピット 자체は珍しいものではなく、むしろ埋納遺構の典型ともいえるが、それが祭壇（四号遺構）の

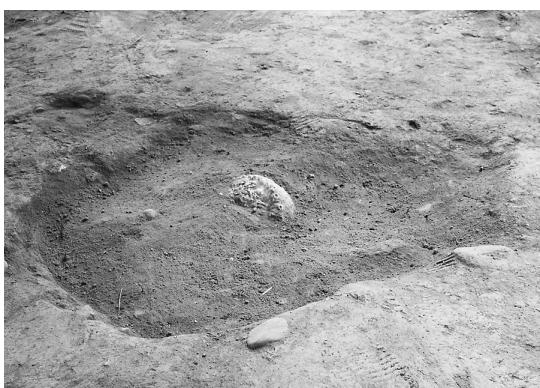
158 アワビ検出状況

アワビ埋納 今次調査のもう一つの地鎮の痕跡と言えるのが、ピットの最上層で検出された二つのアワビである。アワビは殻長一四・五cmのクロアワビで、四号遺構と五号遺構それぞれ一基のピット上層に添えられていた（一五八）。

供物として使用したものを、最後に柱穴跡に供えたものと思われる。

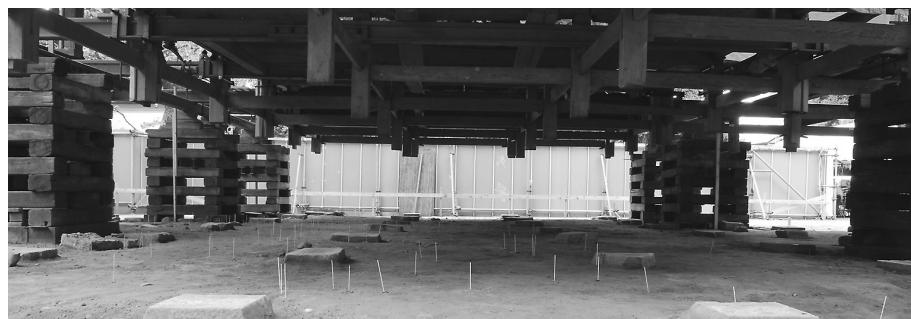
159 撒銭検出状況（竹串部分が銭貨）

撒銭とは 撒銭とはその名が示す通り、銭を撒く行為である。現在では上棟式などで撒銭が行われることが多い。発掘例では豊島区巣鴨遺跡山田ビル地区（橋口一〇〇一）や板橋区板橋山之上遺跡（関口二〇〇四）で撒銭が認められている。撒銭の痕跡を記録するには銭の全点ドット上げが必須となる。今次調査では第I層上面で多量の銭貨が散らばっていることが確認され、撒銭である可能性が極めて高かつたため、当初より全点ドットによる分布図の作成を行った。

水戸八幡宮の撒銭 今次調査で検出された撒銭は四一九点を数える。うち中世銭が二枚、近世線が九三点、近代銭が八三点、現代銭が二四一点である。この内訳が示すのは、撒銭が一回限りのものではなく、複数回にわたり催行されたことを証明している。

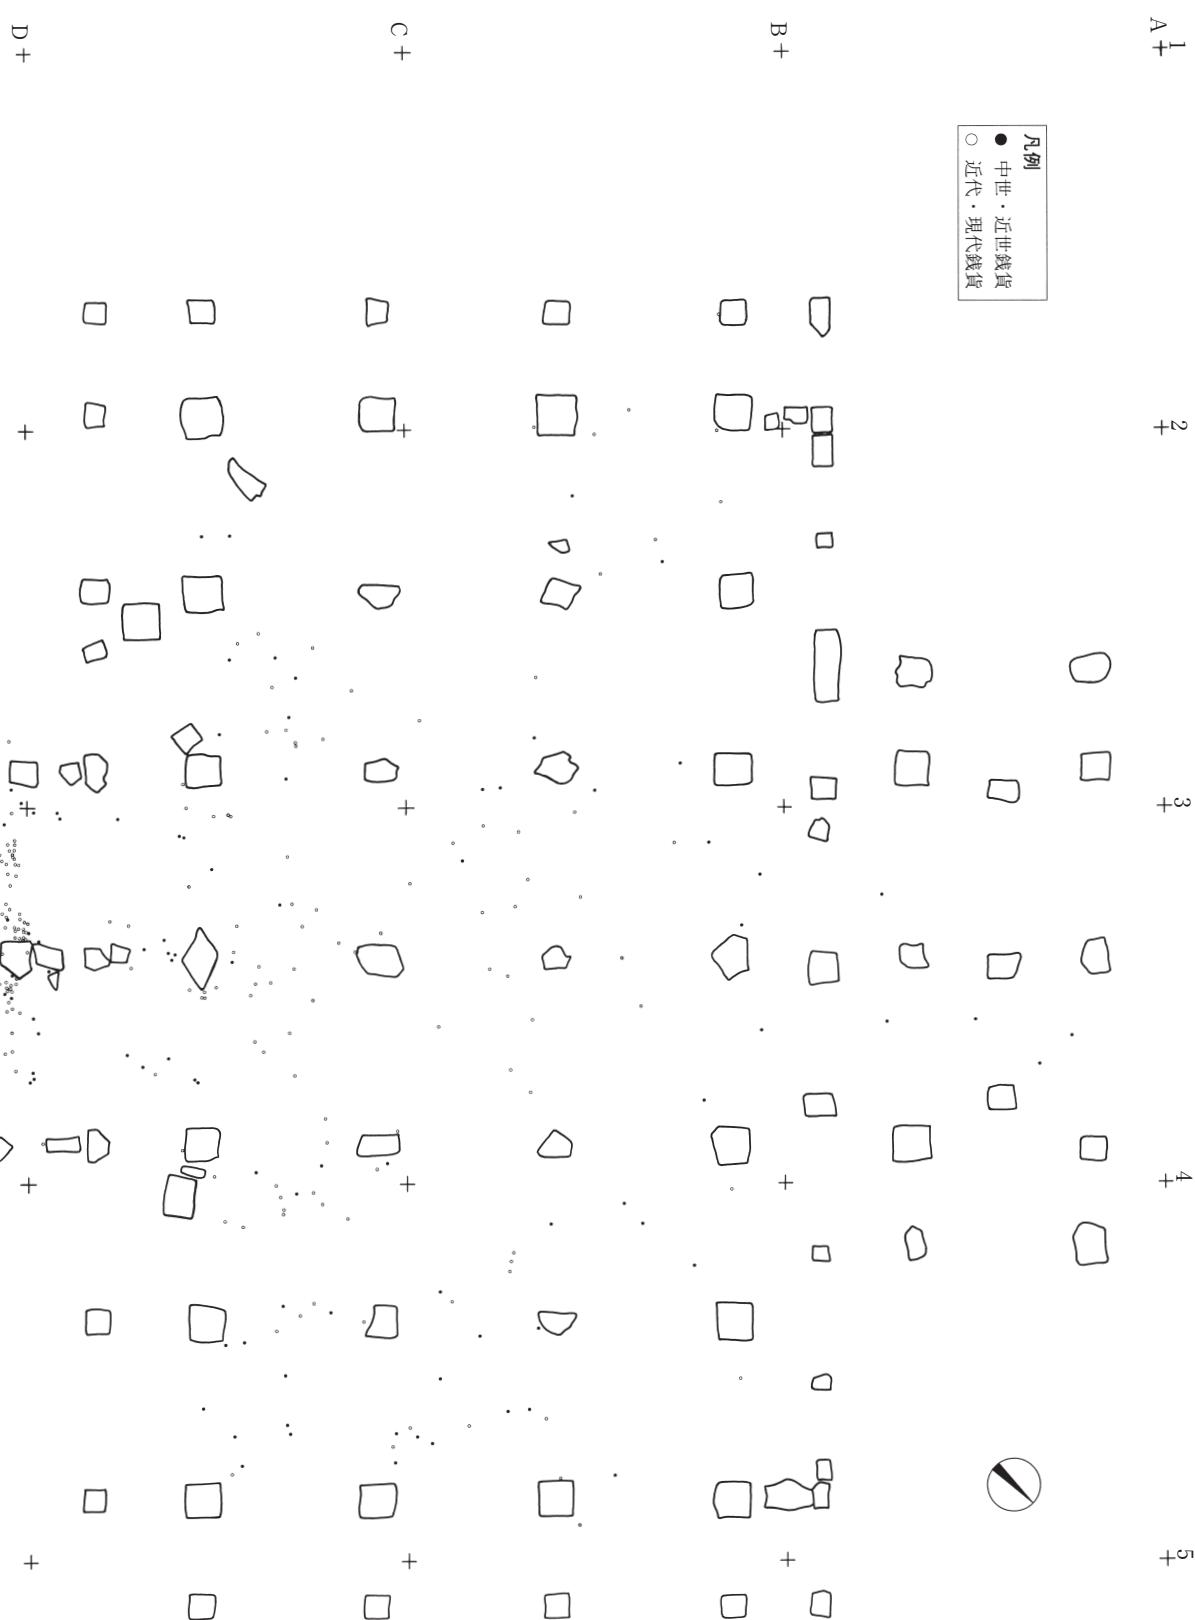
分布状況 一六〇は撒銭の分布図（ドット図）である。中近世銭を●印で、近現代銭を○印で表現した。なお拝殿には賽銭箱が置かれており（D3区）、

分布図（一六〇）から分布状況を読み取つてみよう。D3区以外は著しく集中する工

リアはない。だがCライン以南に比較的多く分布しており、東西方向ではやや東寄りに分布している傾向が認められる。これは中近世銭も近現代銭も同様である。ここから撒銭の状況が復原できる。すなわち神官は拝殿の中央付近、B3区付近に立つて、南側に相対する参列者に向かつて銭を撒いたものと思われるのである。

（一七七五）年以降は間違いない。二で述べたように現行拝殿竣工以降も、近世～近代にかけて数度の改修工事が行われており、今回検出された撒銭はかかる改修工事に伴うものと理解される。床板を外さなければ撒銭が一六〇のよう分布することはないと理解される。床板を外す程度の改修工事が行われたことを物語っている。撒銭の回数は不明であるが、近世銭と近代銭に大別されることから、近世と近代に最低一回ずつ執り行われたことは間違いないだろう。

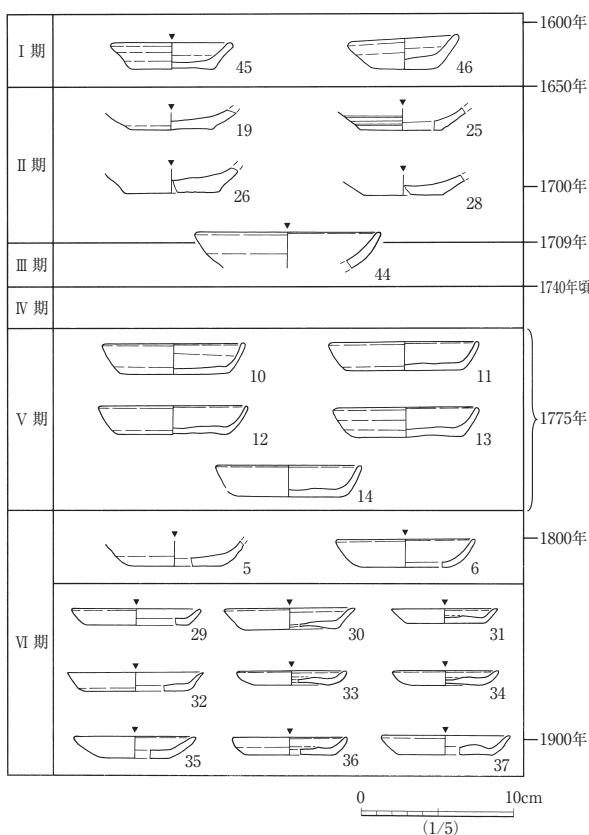
161 カワラケ編年案

八幡宮I期 四五・四六を基準資料とする。年代は一七世紀前半に比定される。口径七・六cm～六・八cmを測る、いわゆる小カワラケである。いずれも赤色粒子を多く含む。四五は薄手で外反気味に立ち上がるのに対し、四六は厚手で直線的な立ち上がりである。

域における中世カワラケの編年・分類案が参考になる（田口二〇一一）。まず器形分類をみると、四五・四六は田口F類（口径9cm未満の小型カワラケで、口径に対しても器高が低い）に該当する。具体的には薄手の四五は小幡城跡第一号堀出土の基準資料に、厚手の四六は村松白根遺跡第八三号建物跡出土の基準資料にそれぞれ類似している。これらの基準資料はいずれも田口V期、すなわち一六世紀末～一七世紀前半である。八幡宮I期は一七世紀前半と想定されており、年代的に矛盾はない。

八幡宮V期 四号遺構の埋納カワラケ五枚（一〇～一四）を基準資料とする。年代は現行拝殿が建てられた安永四（一七七五）年にほぼ比定できる。混入物は少なく、胎土の緻密な精製カワラケである。前代のカワラケに比べ口径に対し底径の比率が高くなり、その分口縁部の立ち上がりの角度ががきつめになっている。内面調整は綺麗にナデ調整が施され、ここに至って、中世以来のカワラケの系譜（調整技法等や器形の傾向）はほぼ失われ、規格化されたカワラケに変化する。

八幡宮VI期 一号遺構布掘地形出土の五・六と、I層上面出土の二九～三七を基準資料とする。前者と後者では器形が異なり、前者を古式、後者を新式として細分することができる。年代は前者が一七七五年～一九世紀、後者を近代と理解しておきたい。

に耐えうるカワラケを二二二点抽出できたことがある。資料数は必ずしも多くはないが、編年案を示すことができる環境に恵まれたわけである。僅かな資料であり、また祭具としての特殊な性格であることから、編年案がどこまで普遍化できるかどうかは心許ないが、これまで茨城県下において近世カワラケの編年が組み立てられたことはないことから、ここに水戸八幡宮のカワラケ編年案を示し（一六一）、大方の意見を窺うこととしたい。

遺物の出土地点はローム層上面一括、同層上面の遺構、包含層Ⅲ層、Ⅲ層上面の遺構、I層上面の遺構、I層上面一括であり、出土地点によつてさきに設定したI期からVI期の土地利用変遷にそれぞれ当てはめたものが一六一である。なお陶磁器類の共伴による実年代のクロスチェックはできず、あくまでも出土地点による年代区分であることは留意されたい。
