水戸城大手門跡の調査

～“瓦塙”を考える～

【水戸城跡（第1地点・大手門跡）調査概要】

所在地 水戸市三の丸2丁目地内

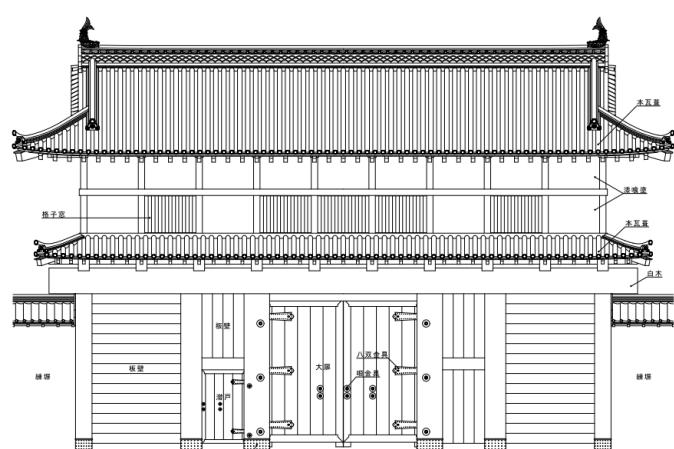
第4図 水戸城大手門 立面図

平面規模は桁行9間であることが古写真から判明している。1間が何mなのかは、時代や地域によってまちまちであるが、発掘調査や古写真の分析の結果、水戸城大手門の桁行

(長軸) は 17.182m, 梁間(短軸) は 5.727m, 高さは 13.343m を測ることが判明した。土壘に取り付く大手門としてはまことに大規模であり、御三家徳川家の居城の表玄関にふさわしい偉容を備えていたと言えるだろう。

大手門は、水戸城の正門である（写真1・第4図）。構造上の名称は二重櫓門という（2階に櫓が付く門という意味）。城内の二重櫓門は、大手門と淨光寺門（搦手 [からめて] 門）の二つがあり、最も格式が高かった。

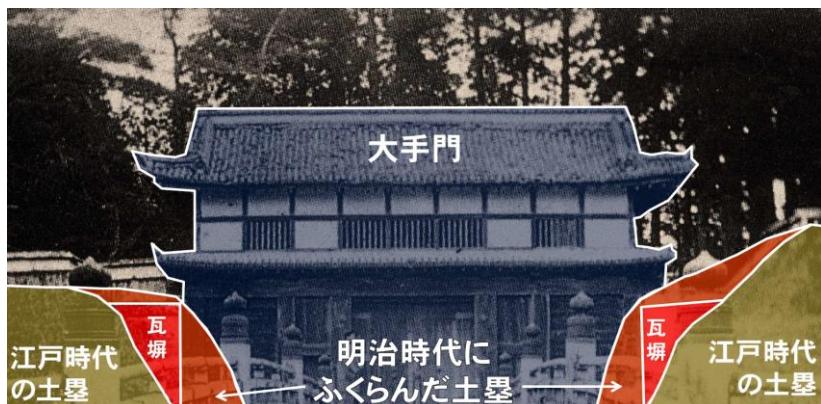
第5図 大手門の土壘構造(概念図)

大手門の両袖(南北)には土壘が現存し、県史跡に指定されている。一方、整備前の段階では、土壘に大手門が取り付くような痕跡は全く視認できない状況にあった。そのため、土壘と大手門との取り付き部の確認のため、トレーナー調査を実施したところ、土壘裾部の構築土には天保期頃の瓦が大量に包含されていることが判明した。すなわち、土壘裾部は近世の構築ではなく、大手門解体に伴って発生した瓦等の部材を処分するため、近代以後に土壘を膨らませたことが判明したのである(第5図)。以下に報告する礎石跡、瓦壠跡、石組水路跡等は、全てこの膨らんだ土壘、すなわち近代土壘にパックされ保全されていた。

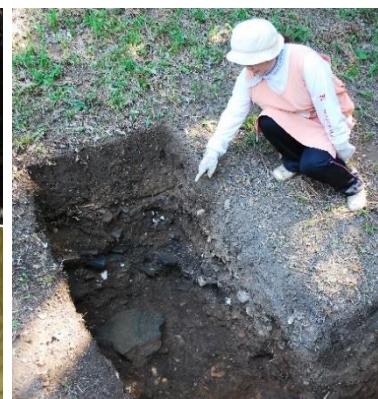
写真2 細石跡

磐石の破片とみられる切石や栗石の痕跡が複数検出された（写真2）。一方で大手門の磐石そのものは発見されなかった。大手門は明治後期に解体されたと考えられており、解体に伴い磐石も撤去又は転用されたものと思われる。

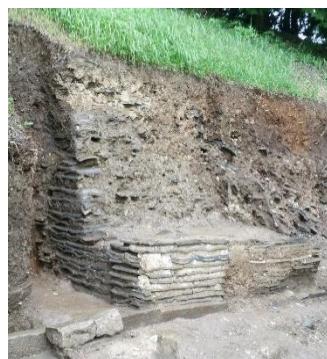
写真3 北西側瓦塀

- ・北西側瓦塀（19号遺構）：高さ2.7m（残存値）×厚2.4m（完存値）×横幅1.9m（残存値）
- ・北東側瓦塀（20号遺構）：高さ1.5m（残存値）×厚0.8m（残存値）×横幅2.1m（残存値）
- ・南西側瓦塀（21号遺構）：高さ2.1m（残存値）×厚2.7m（完存値）×横幅1.4m（残存値）
- ・南東側瓦塀（22号遺構）：高さ2.2m（残存値）×厚2.1m（完存値）×横幅2.4m（残存値）

大手門の四隅から、瓦と粘土を交互に積み上げた「瓦塀（練塀）」と呼ばれる大型の塀跡が全4基検出された（写真3～7）。瓦塀の規模は次のとおりである。

残念ながら各瓦塀は近代以後に崩されており、完存しているものはない。しかしながら、4基のうち3基については、厚さが完存しており、2.7m～2.1mと肉厚である。城門に取り付く塀でこうした規模のものは類例がなく、本遺構は城内における塀のありようを窺ううえで注視すべき事例と考えられる。そのため、本遺構については次章において、今少し考察を加えることとしたい。

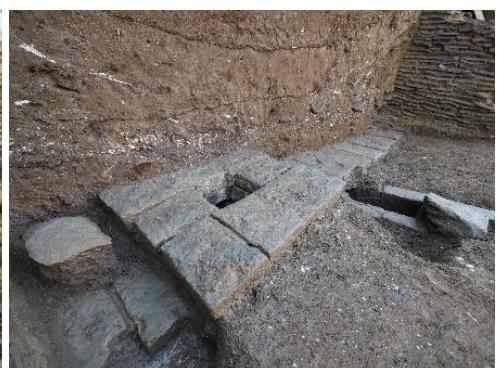
写真8 石組水路・枡跡

土壙裾部からは、石組水路・枡がほぼ完全な状態で発見された（写真8）。水路は底石+左右側石（がわいし）+蓋石（ふたいし）の4パートを基本とする暗渠構造であり、枡石は左右の側石を3段構造にしたもので、蓋石は確認されなかった。恐らくは常時開口しており、大手門や土壙から流れる水を集める集水枡の役割を果たしていたのであろう。石材

はすべて凝灰質泥岩であり、水戸城がある上市台地斜面から採掘が可能である。

水戸城及び城下では、2代藩主光圀が敷設した笠原水道や、水戸城内の水路に凝灰質泥岩を用いたと暗渠水路を積極的に採用している。本遺構もそうした傾向の中で設置されたものと考えられる。

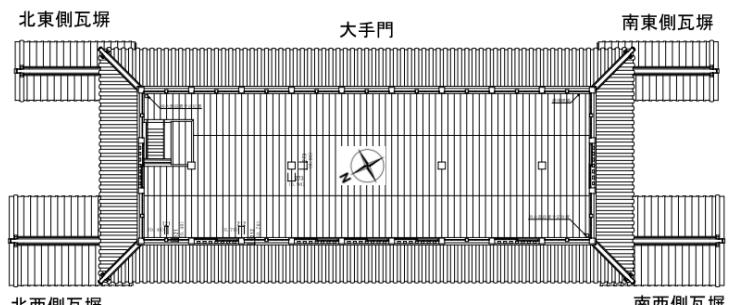
第7図 大手門・瓦塀の平面図

瓦塀の現況の規模は前章で述べた通り、厚みは判明したものの高さと幅の本来の値は不明である。しかし古写真には西北側瓦塀の写真が移っており、大手門との対比から概ねの高さを比定することは可能である。そして分析の結果、高さは5.0mになることが判明した。すなわち、高さ5.0m×厚さ2.7~2.1mという巨大な袖塀が大手門の四隅に取り付くという景観が復元できるのである（第6・7図）。

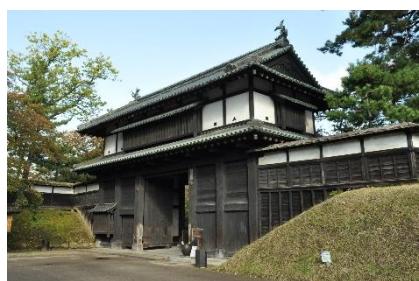
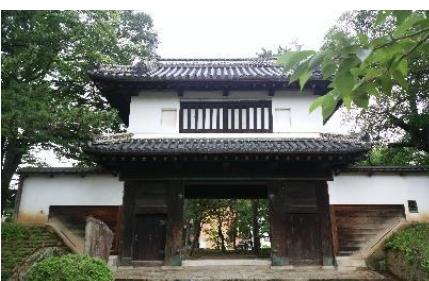
そして城門と土塁の間には隙間が生じるため、その隙間を埋める袖塀を付すこととなる。こうした類例としては、弘前城追手門（写真10）・土浦城櫓門（写真11）があるが、いずれも簡易な土塀を左右1つずつ取り付けて隙間を埋めており、水戸城大手門のように四隅に巨大な土塀を取り付けるといった事例は見当たらない。城壁に瓦塀を採用する例としては、小田原城御用米曲輪内の土塀跡がある（写真12）。上部は欠損しているため全貌は不明であるが、厚みは110cmを測る。土塀の規模としては一般的なものであり、水戸城大手門瓦塀の規模とは大きく様相が異なる。

写真10 弘前城追手門

写真11 土浦城櫓門

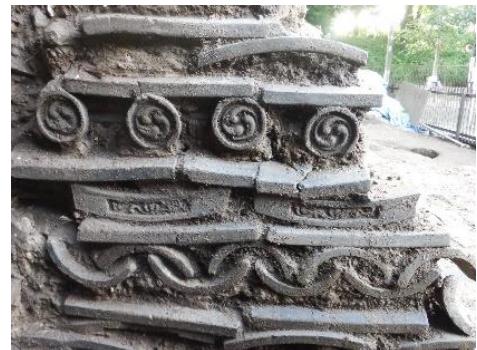
写真12 瓦塀の意匠

瓦塀の構築材として仕様されている瓦は、大半が平瓦の破片である。外面は平瓦や熨斗（のし）瓦を列状に並べ、列と列の間を漆喰で埋めて化粧を施している。大手門正面に当たる北西瓦塀では、平瓦や熨斗瓦に加え、菊丸瓦や輪違（わちがい）瓦等も埋め込み、装飾的な意匠を施している状況が窺えた（写真12）。また、北西瓦塀や南東瓦塀では基礎に丸瓦を敷いているが、強度がないため上部に孕みが生じている。さらに北西部・南西部の二つの瓦塀には、後代に新たに化粧瓦を貼り付け補修している状況が窺えた。補修前の瓦塀には棟瓦は一切使用されていないが、補修部分には棟（さん）瓦が用いられている。

水戸城下において棟瓦がいつ導入されるかは明かではないが、出土棟瓦はいずれも弘道館の瓦と相似していることから、補修時期は19世紀後半以降と考えられる。補修前の瓦塀については年代の比定が難しいが、近世前期の瓦に比べ定型化されている一方、燻（いぶ）しが甘い等の特徴が認められることから、18世紀後半以降と考えられる。
