### 法華寺境内の調査(平城第645次)

今回の調査は、消火設備の改修にともなうもので、2022年1月17日から2月9日まで実施しました。調査地は、本堂の北側(北区・約2.4㎡)と南側(南区・12㎡)の2ヵ所です。

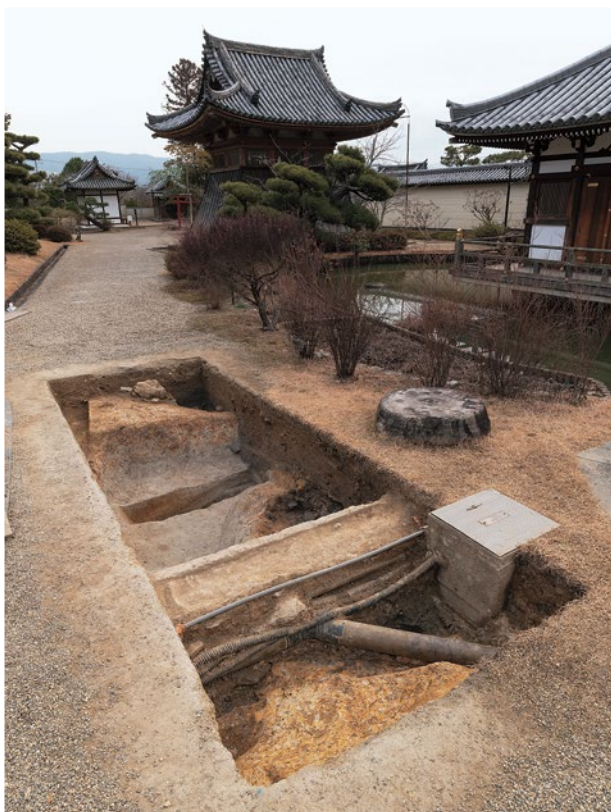
南区全景(北西から、奥が鐘樓、右手が護摩堂)

このうち南区の東北隅では、2003年の発掘調査(第363次)でみつかった古代の掘立柱建物の柱穴を再検出しました。南区東南隅付近にも同じ建物の柱穴があると予想されましたが、残念ながら今回の調査区内ではみつかりませんでした。

代わりに東南隅では、池の一部とみられる落ち込みを確認しました。寛政3年(1791)刊の『大和名所図会』によると、現在の護摩堂を取り巻く池は、かつて鐘樓の北側まで大きく広がっており、これまでの発掘調査で、その岸と推定される遺構がみつかっていました。今回の落ち込みも、かつての池の西北岸にあたるとみられます。
