## 昭和 4 5 年 度 野 外 施 設 整 備 事 業 調 査 概 報

薬 師 寺 崇

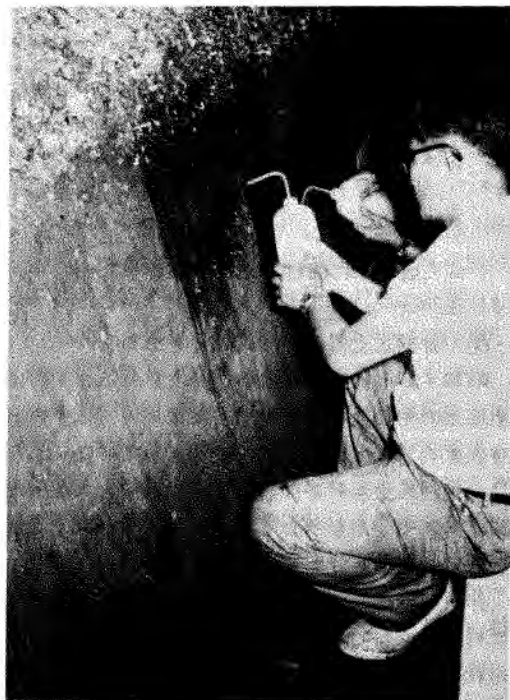
第2図 貝層断面の固化作業（バインダー17）

昨年度にひきつづき、貝層断面の第 1 次的固定処置のため、土砂を混入しつつスダレ状に流れて遺構面を著しく汚染していた合成樹脂の皮膜を除去し、新しい露出面には、合成樹脂バインダー 17 および AC-34 をを適宜使い分けながら注入した。

また、皮膜を除去しただけでは、貝層は上部から落下した土粒や破砕貝片によって汚れているので、噴霧器を用いて合成樹脂バインダー17を吹きつけて洗い落した上で、アクリルエマルジョンAC-34を浸透させて固定した。このような洗滌によって、貝層の堆積状態を明瞭に識別できるようになった反面、汚れの一部を貝殻表面に固着させる結果がみられた。そこで現在では、噴霧器により水を吹きつけて貝層表面を洗ってから樹脂を注入・浸透させている。水洗い直後は、合成樹脂の浸透性が悪いので、崩れない程度に仮固定し、数日後ある程度乾燥してから再度固定した。

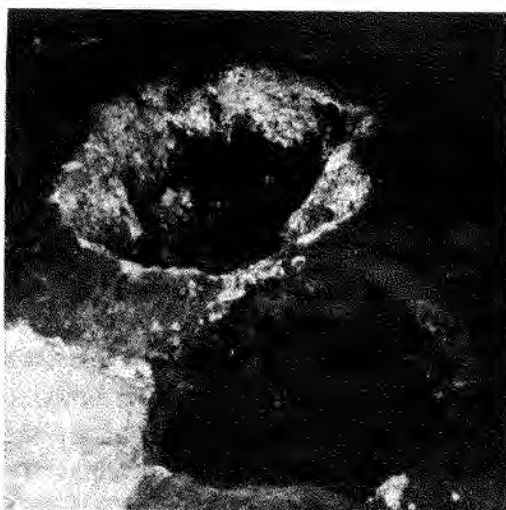
一方白色物Bは、合成樹脂バインダー17による処置部に析出し、べったりと石膏がこびりついたような状況を呈し、削り取ると粉末状となる。これは局部的な析出状況を示し、遺構においては周壁、周溝、柱穴の縁部や炉址のごとく土質が緻密でない部分に析出し、床面のように踏み固められて堅固な部分には認められない。また貝層断面においては、混貝土層、混土貝層、黒色土層、暗褐色土層など、土質が軟弱あるいはさほど緻密でない部分に析出し、ローム層切断面には認められない。ただしローム面でも、木根によって生じた空洞部周辺には析出している。

これらは、露呈面より10mmほどの合成樹脂浸透部とその奥の不浸透部との境界面の、木根（細根）等によって生じた空洞部に、白色物がたまって塊となったものと思われる。この白色塊は、先の白色物Bと同じものと思われ、その析出状況の差異は土質の緻密度に起因するものと考えられる。

こうした現象から総合すると、白色物Bが自然堆積のローム層にしろ、人工的に踏み固められた床面にしろ、緻密な面には析出せず軟弱な部分にのみ認められるということは、その塩基類が地下水に溶けた状態で存在し、乾燥によって露呈面に運ばれるが、通気性の乏しい緻密な面には透み出さず、通気性の多い軟弱な部分で結晶するという性質をもっていることが推察される。だが、その物理的・化学的な調査研究は継続中である。

第3図 竪穴住居址の柱穴縁部における  
白色物析出状況

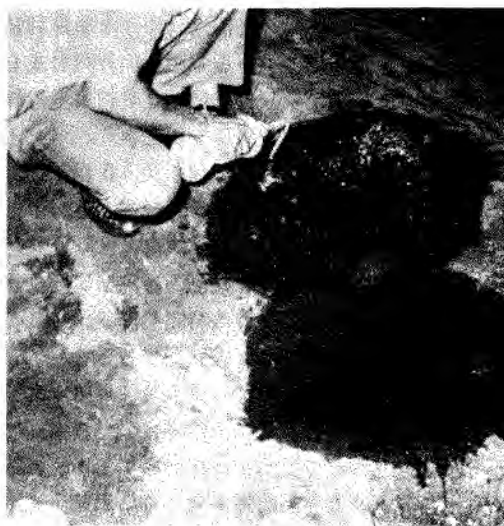
第4図 白色析出物の薬剤による処理状況

貝層堆積下の暗褐色土層およびローム層に対しては、昨年度すでにバインダー17によって固定しているが、上部貝層の整備作業の際に流れ落ちた土粒や貝片が附着して、かなり汚れている。また暗褐色土層表面には、白色物Bの析出が認められる。そこで、暗褐色土層およびローム層の表面を削り取って、きれいな面を新たに露呈することにした。バインダー17の浸透は10mm程度でよく固化されているので、その表面を平滑に削ぎ取ることとはできず、合成樹脂の浸透した部分を剥ぎ取ったところ、その奥に塊状の白色物が随所に認められた。この白色塊の大きさは、径1mm、長さ40mmのものや径7mm、長さ20mm程度のものなど多様である。
