## 川原寺第三次発掘調査概要

建築物研究室・建造物研究室  
考古歴史研究室

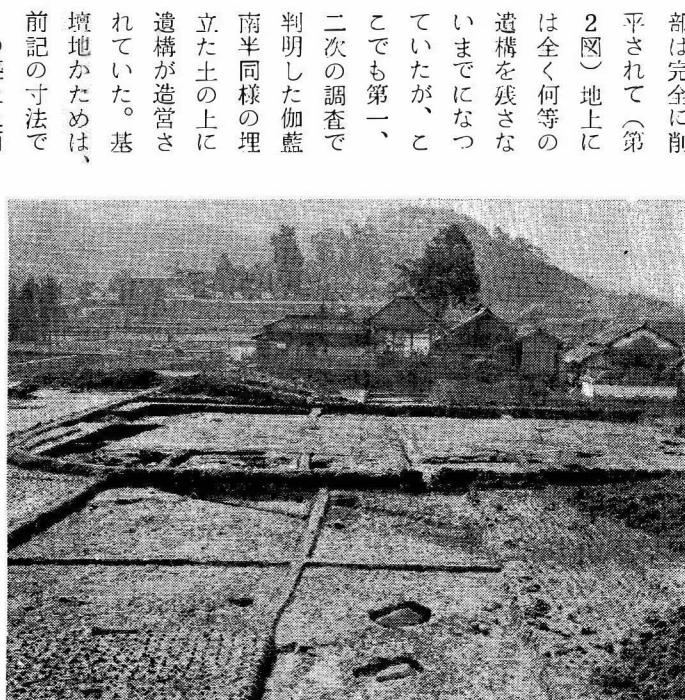
第2図 講 堂 全 景 (北より)

部は完全に削平されて（第2図）地上には全く何等の遺構を残さなかつたが、こ

こでも第一、二次の調査で判明した伽藍立た土の上に南半同様の埋遺構が造営されていた。基壇地かためは、

前記の寸法でこの盛土上面を深さ約0.5mほど掘り、これに径30~40cmの玉石を敷きつめたもので、この上に厚さ3cmほどに叩き固めた土層が15層くらいみられたが、これは明らかに基壇構築のための築土層で、第二次調査の時の塔址の例や西大寺東西両塔などと同様の手法を示している。

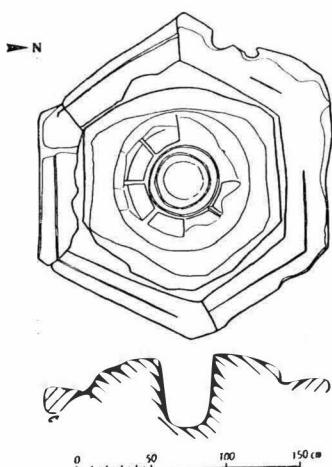
興福寺中金堂前の燈籠台石

興福寺中金堂の前の階段の最下段より南に5mのところに燈籠台石があり、昭和34年2月に寺が清掃した。それが八弁の蓮座をもつ花崗岩製で室町時代のものと推定された。また別にその周囲に幅20×40cmの凝灰岩を六角形に組合した、径2.2mの燈籠台石下の布石もあることが判明した。これは現地表下15cmにあり、地層の点から創建時ではなく、平安時代頃のものと考えられた。
