昭和35年度平城宮跡第3・4・5次発掘調査概要

建造物研究室・歴史研究室・考古古文書

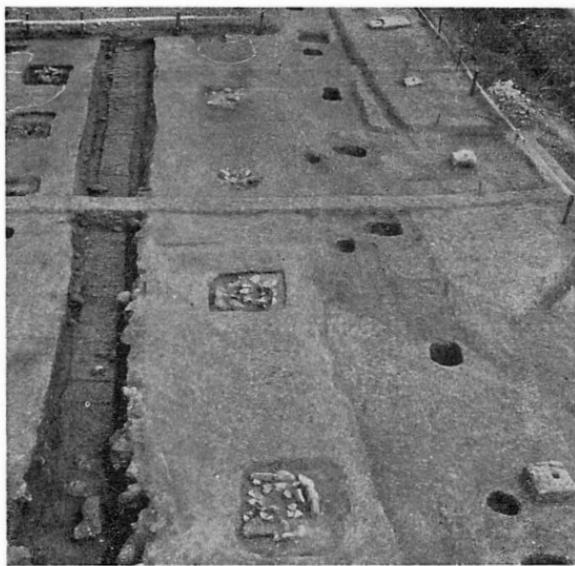
第2図 葉垣回廊

これらの礫石に対して、2.6m西に方60cmの凝灰岩礫石の据えつけ痕跡が、根固石をともなう掘りかたによつて5個所発見された。さらにその西2mには、凝灰岩切石で構築された車40cmの溝が南北に通つていた。検出された礫石跡は大きさもかなりあり、柱間寸尺は桁行約4m間隔であるから回廊の如きものと考えられ、西方の溝は雨落溝として適当である。するとさきの2列の小礫石を中心にして、現在道路となつている東の部分にも同じように根固石をともなう凝灰岩礫石列と凝灰岩切石溝があつたと考えられたが、あいにく礫石列にあたる所は、大正年間の史蹟保存工事で作られた周溝によつて破壊されており、雨落溝は道路の中央に當つているのでいすれも調査するに至らなかつた。この東西を溝で限り、基壇上の根固石をともなう礫石を回廊の柱石にあて、中央2列の小礫石を築垣の柱石とみれば、「年中行事絵巻堵写の図」に見るような築垣の両側を廊とした一種の複廊が想定される。すなわち、梁間26尺(7.9m)桁行柱間寸尺13尺(3.9m)の複廊で、普通ならば連子窓が連続する棟下柱通りを巾5尺程(1.5m)の厚い土壁とした形式で、築垣廊とでも呼ぶべきものである。

発見遺構は以上のようにあるが、こゝで想い起すのは昭和29年1月の一条道路下遺跡の発掘で、その際東西にのびる2時期の掘立柱の廊と、それにおくれた時期に造営された凝灰岩礎石を用いた廊の発見である。これらの遺構については、当時いずれも複廊の如きものと推定され、宮城のかなり北方の地区にまで、大規模な建物が延び並んだことを示した点で、大きな成果を収めたのであるが、一部の発掘だけでは廊の区割を知るに至らなかつた。ところが今回の発掘結果から見ると、凝灰岩を用いた第3番目の遺構は中央に小礎石があり、今回発掘された築垣廊と全く同様の規模をもつており、一連の廊と考えられる。さらにこれを大正13年に大極殿西北方約10mで発見された類似の小礎石列や、大極殿北方約60mの地点の凝灰岩切石で構築した溝と結びつけると、東西約15m、南北約220mほどの区域を築垣回廊が閉つたものと想定される。このような築垣回廊をめぐらす一郭としては平安宮の内裏の内郭が知られており、その規模もこゝに想定されるものとは類似しているから、この築垣回廊のめぐる一郭を平城宮の内裏に比定することが出来るのである。そうすると平安宮内裏が朝堂院東北方に位置しているのに対し、平城宮では、朝堂院の正北方にすこま姿して内裏が位置することになるわけである。

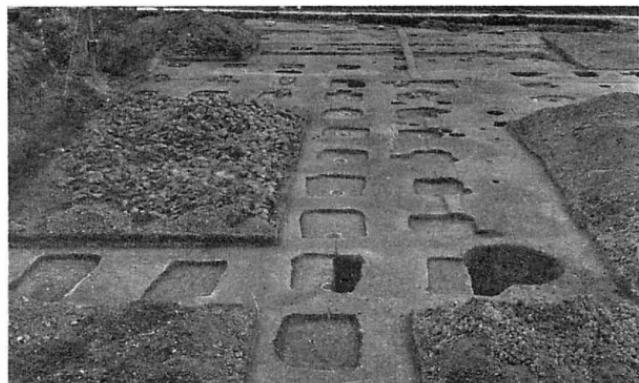
第3図 7間×4間建物 第3次発掘調査

外に延びて、全長を知り得なかつた。柱間は3mの等間である。他の2棟は、南北に並列して建てられた7間×4間、9間×2間の東西棟の建物で、前者は5間の身舎の4面に庇をもつものである。この2棟の建物には、中央棟下通りに浅く小さい掘立柱の掘りかたがあつて床東の痕跡とみられ、とも

に床張りの建物と推定した。柱は残存する柱根では径35cmほどである。ところで掘立柱の掘りかたから見ると、この2棟の建物は、最初桁行梁行とともに3m等間の9間×4間の建物の前面に、同じ柱間の9間の東西両端の掘りかたに柱をたてた形跡がなく、途中で計画の変更がある。

つたらし、それは身舎にあたる桁行5間分の柱間を3m等間にひろげ、周間に3m等間の廊を廻して桁行全体としては9間を7間に改めたもので、残存している柱根が、桁行外方の柱ほど掘りかたの中央になく、片よつているのはそのためとみられる。一方南の建物は計画通り3m等間の9間×2間で建てられ、またこの2棟の建物の東妻より約1.8m東に巾30cmの雨落溝があり、建物に応じて曲折している。従つてこの両者が密接な関連をもつていたことは明らかであるが、それが普通の主屋と細殿におけるような柱列

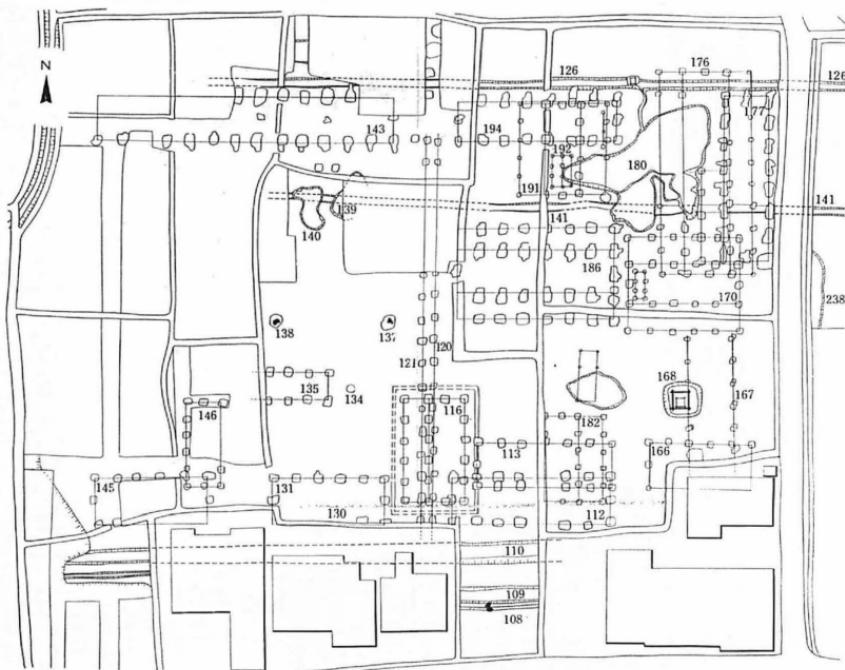
第6図 第2・4・5次発掘地域実測図

調査地域は、通称一矢通りの北側で、第2次調査地域の東側をしめ、平城宮全域からみると、平城宮中軸線の正北方の地域にあたり、前述したように、こゝはまた從来内裏と考えられた地域のすぐ北に位置する。調査面積は39アールに達し、礎盤風に石を用いた1棟を除いて、すべて掘立柱からなる建物遺構を25棟、2条の溝、石敷、その他廃棄物処理のための土壤などを発見した。これらの遺構は、最低3回にわたる整地作業を示す土層のいずれからも検出され、各々の土層においても上下に重複しあつてゐる。その層位や掘立柱掘りかたの重なりなどを検討した結果、これらの遺構の造営を8期に分つことが出来た。

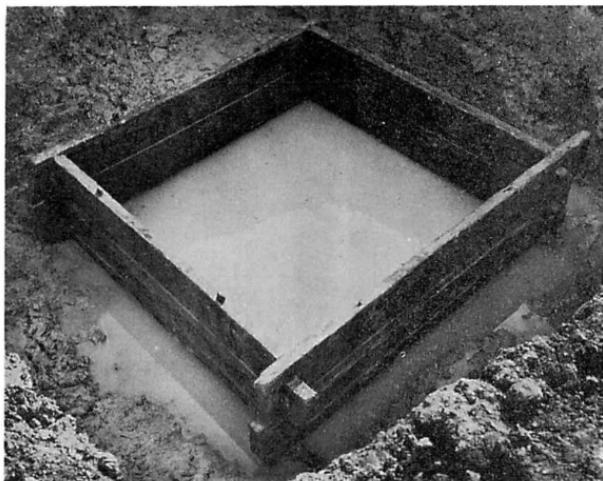
第7図 井戸

廂、18
面の掘りかたのなかに、長さ約2.6m、幅約30cm、厚さ約9cmの材を内
法約2.1mのせいろ型に組み、この木枠を重ねて目遮板でとめ井戸枠と
したもので下段3段分が残つていた。この材にはそれぞれ「従底南一」
「従底南二」「南三」、
「北一」「北二」…、
「東一」…、「西
一」等の番付が墨書
され、地表面
との関係で当初は10
段ほどあつたものと
推定される。このV
期は第2次調査のB
・C群に対比するも
ので、第5次発掘調
査標報のV・VI群と
したのにあたる。
VI期—V期の建物
の廃弛後、3棟の建
物が造営されてい
る。211は5間×2
間(柱間各約2.4m)の
びていないところなどから、あるいは池ではなくかつたかとも思われる。

VII期～VIII期の建物と柵列のうえに土器を多量に含んだ堆積層のある浅い壙を検出した。これと同時期とみなし得る遺構はない。たゞV期の井戸168はこの頃まで使用されており、VII期をあまりへたたらぬころに柵組の4段目以上をとりはらい、4本の隅柱と2段以上の胴貫からなる柵の外に側板を立てならべた、内法約1m程度のものに改造している。なお、この井戸の柵材には、一部に長押、樋など建物の古材が転用されている。
