# 昭和38年度平城宮発掘調査概報

歴 史 研 究 室  
建 造 物 研 究 室

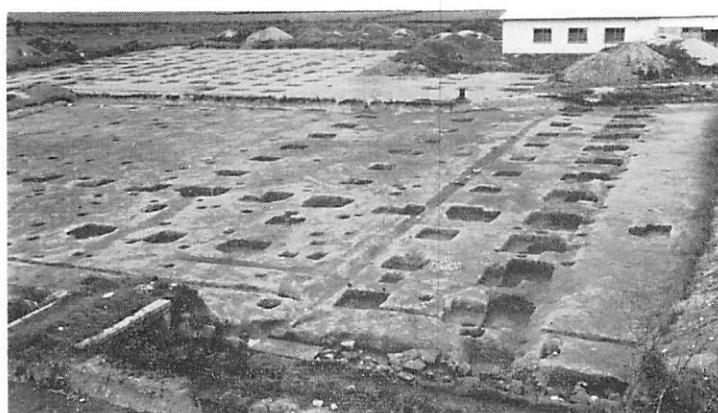
第1図 第6・9・12次調査区域

調査地域は、これまで3回にわたり調査した第二次内裏内郭の中央  
廊部を占めている。おもな遺構は第2次内裏の建物と廊である。掘立  
柱回廊SC247は、11間分が検出され、既調査部分と合わせて、内側  
22間の全貌が明らかになつた。回廊の約2.7m南には南面築地回廊の北  
雨落溝が東西に通つていて、廊の東西には柱心から約2.1mに幅約40  
cmの素掘の雨落溝がある。この廊の西5.9mで、9間2間(柱間2.95m

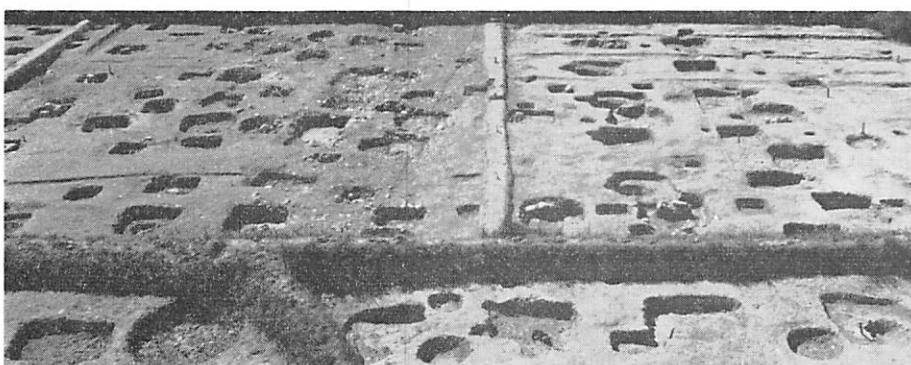
第3図 SB1000 付近遺構状況

b期 K地区の中央部にある東西棟5間以上×5間（柱間各3m）の建物SB1000は身舎の梁行が3間のもので、西端は未調査だがおそらく四面廻になるものとみられ、6AAO区で最大の規模のものであ

e期 SB1000南半に重なる東西棟6間以上×3間（柱間桁行各3m、梁行各2.85m）南北廻付建物SB1015がある。

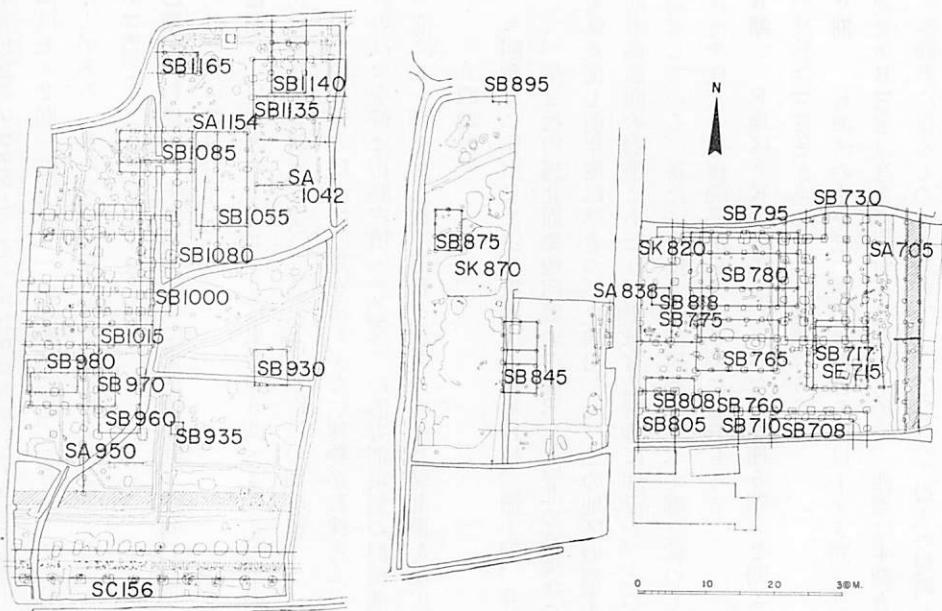
第4図 第13次調査地域実測図

今回新たに検出した主な遺構は、建物11棟、柵1列、井戸1個所など、第2次内裏北面築地回廊SC060<sup>マ</sup>や北の築地SC488などの東延長部も前年度にひきつき検出した。この地区的南半は市庭古墳前方部前面の周濠にあたり、平城宮造営時に埋没し、その上に建物を整営している。新たに検出された建物はすべて掘立柱のもので、配置状況や柱穴の重複関係から次の6期に区分した。

第13次調査地域はいずれも第2次内裏内郭の北に位置し、第10・11次調査地域とともに内裏に付属する部分でおそらく平安宮の華芳坊・桂芳坊の前身的な地区と推定される。東端で検出された築地SC705は現地形からみて、第2次内裏外郭の東面築地とみられる。
