## 平城宮跡と平城京跡の発掘調査

平城宮跡発掘調査部

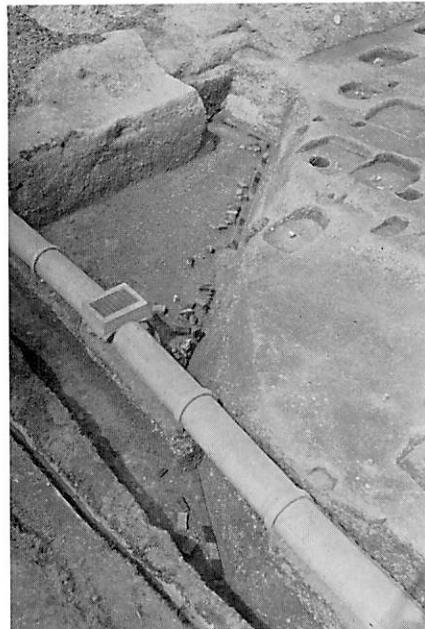
第1図 堀積壁（A期）

埠積壁SX6600は、第69次調査の東延長部分を検出した。南に向ってゆるやかに下がる丘陵の南端を切りとて造成した壇の前面に、平積の埠で化粧を施したものである。埠の残りは悪く、最高2段を残すのみであった。壇の高さは現状でおよそ1.7mである。壇の前縁は調査地西南隅で南南東に折れ、しばらくして再びわずかに北寄りに向きをかえ東へのびる。壇の下では、厚さ12cmほどのバラス敷面となる。この壇の上においては、A期に属する建物は検出されていない。

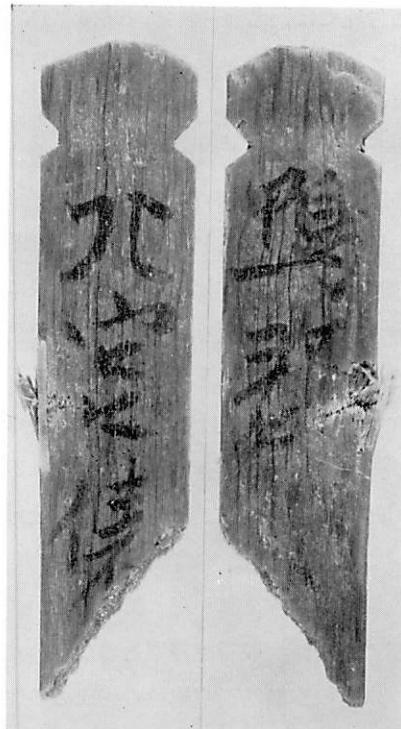
第6図 園池跡出土木簡

の付札には、若狭（調査 和銅5年）、阿波のものがあるほか、里名・人名のみのものが多い。この庭園遺構を考える資料となる重要な木簡として、つぎのものがある（第6図）。

（表）鴨郡□　（裏）北宮俵□

某国鴨郡より北宮への用物（米か）貢進の付札であるが、北宮は和銅5年の長屋王願経（大般若経）の跋語や、神亀3年山背国愛宕郡出雲郷雲下里計帳にみえる。長屋王願経では文武天皇追善のための写経を北宮（文武天皇旧居といわれる）で行ったごとくであるから、跋語の北宮は藤原京所在であろう。しかし上掲計帳により北宮が平城京でも存在したことは明らかであり、この木簡は文武崩御ののち、その妹で長屋王室の吉備内親王にうけつがれ、平城京内に造営された北宮を指すものと考えてよいだろう。そのように考えると当庭園遺跡がその規模からみて北宮であった可能性は充分考えられよう。
