## 平城宮跡発見の殿堂雛形部材

## 平城宮跡の整備(6)

## 平城宮跡第3収蔵庫の建設

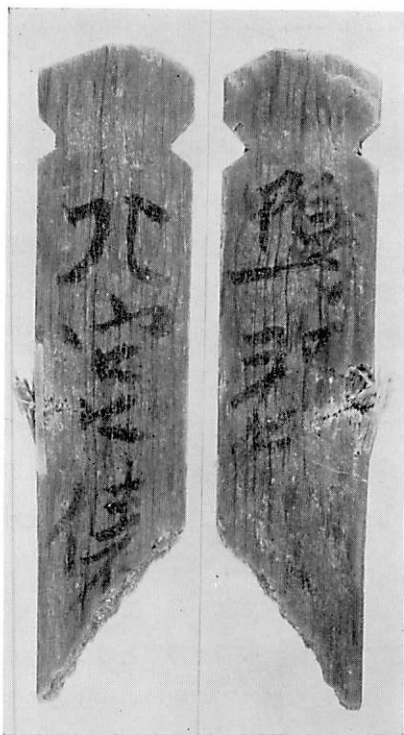
第6図 園池跡出土木簡

この庭園遺構を考える資料となる重要な木簡として、つぎのものがある（第6図）。

（表）鴨郡□ （裏）北宮俵□

某国鴨郡より北宮への用物（米か）貢進の付札であるが、北宮は和銅5年の長屋王願経（大般若経）の跋語や、神亀3年山背国愛宕郡出雲郷雲下里計帳にみえる。長屋王願経では文武天皇追善のための写経を北宮（文武天皇旧居といわれる）で行ったごとくであるから、跋語の北宮は藤原京所在であろう。しかし上掲計帳により北宮が平城京でも存在したことは明らかであり、この木簡は文武崩御ののち、その妹で長屋王室の吉備内親王にうけつがれ、平城京内に造営された北宮を指すものと考えてよいだろう。そのように考えると当庭園遺跡がその規模からみて北宮であった可能性は充分考えられよう。
