平城宮跡・藤原宮跡の整備

平城宮跡発掘調査部・飛鳥藤原宮跡発掘調査部

1. 平城宮跡の整備(9)

2. 藤原宮跡の整備(3)

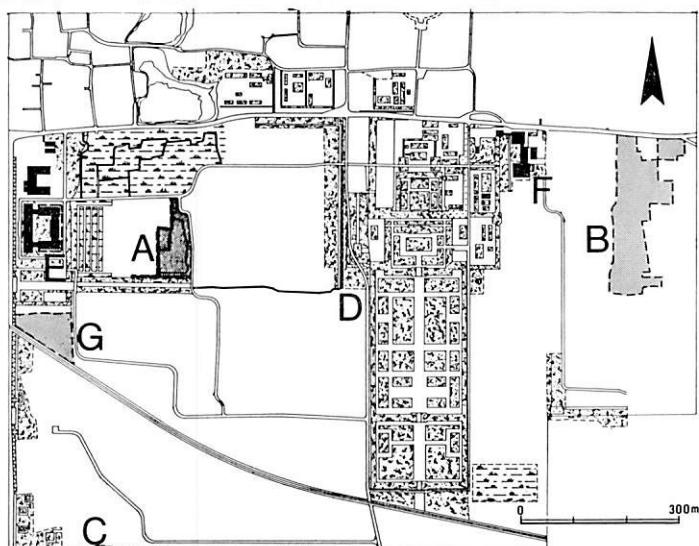
第1図 平城宮跡整備図

草園整備 平城宮跡北西部の北から南に走る谷筋で、御前池・佐紀池に連なる湿地帯を利用し、北を1971年に整備した草園に、東および南を道路に、そして西を資料館に囲まれた地区の東部約 $6,900\text{m}^2$ について、水面の造成を主とした整備を行なった。水源となる佐紀池の池底高との関係から水面高が制限されるため、自然流下で溜め得た水面は約 $4,600\text{m}^2$ 程度である。また現況地形からは15~25cm以上の水深を得ることはできず、いずれ雑草により水面を覆われる可能性も大きいことから、雑草の根株を除去することのできる範囲(10~20cm)の表土のはぎ取りを行ない、最大35cmの水深を得るようにした。池の西側では旧畦畔を残す形で苑路とし、池側は焼丸太柵を設け、汀線は竹柵により護岸を行なった。なお竹柵は遺構に影響を与えないよう池底面でコンクリートの根まきを行ない杭の打ち込みは避けた。池外周部はススキを、苑路沿いにはコバノガマズミ、ナツハゼ、ハギ等を植栽し、水面内には水中に床を造成しマコモおよびカキツバタを植栽した(第1図A)。

法華寺町民家隣接地の盛土整地 1972年の夏から秋にかけての異常乾燥のため、宮跡雑草地内でワラジ虫(甲殻綱等脚目ワラジムシ科 *Porcellio scaber*)が大発生し、隣接民家に侵入するという苦情を連日受けた。調査の結果、枯草堆積層や腐植土中にワラジ虫が多数認められたため、種々の殺虫剤散布、草刈や耕耘除草などを実施したが、市販されている薬剤ではあまり良好な結果は得られなかった。耕耘除草作業についても実施可能な面積に限界があり、労働力および経費の面からも今後継続的な実施があまり期待できないことなどから、未整備雑草地に隣接する民家の多い宮跡東辺中央部について平均30cm厚の盛土・整地を行ない、害虫の繁殖を防止できるよう処置をとった(第1図B)。

中央緑陰帯には遺構表示として、第2次内裏外郭築地の西側を流れる南北大溝(SD3715)を和泉砂岩割石で護岸し表示しているが、当初50cm程度と推定していた溝幅は、その後の調査によって1.2mであることを確認したため、割石溝を1.2m幅に拡張する工事を約160mについて行なった(第1図D)。

(第1図E)。見学者の増加に伴い特に東方覆屋地区での便所の増設要請が強く、埴積覆屋の東側に鉄骨ブロック積造の便所(38m²)を1棟新設した(第1図F)。その他発掘調査や整備用の発生資材(石材、木材、玉砂利等)の置場として、佐伯門の南で近鉄線までの宮内道路と西面土塁に囲まれた地区を整備し、周囲に高木植栽を行ない外部からの景観を考慮した(第1図G)。

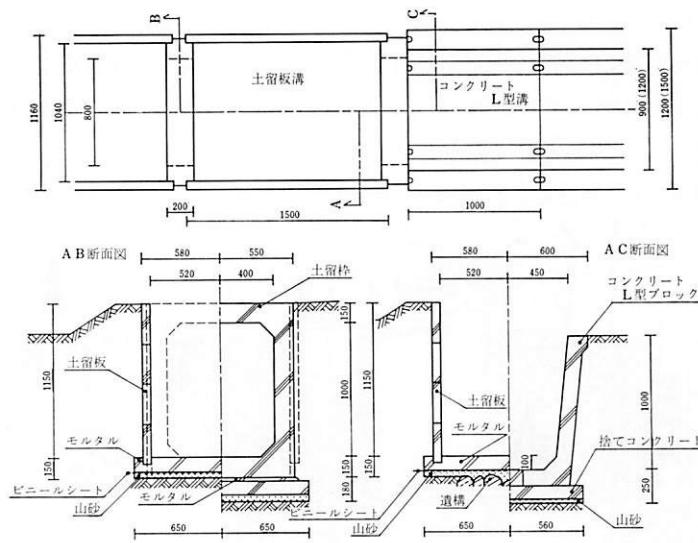
第2図 朱雀門跡付近水路改修詳細図

南辺部の水路は、宮跡内の雨水はもとより、北側の佐紀町の集落および秋篠川以東の二条町一帯の雨水排水が流入する幹線水路である。しかし水路は素掘溝で浅く狭いことから、宮跡南側の田畠の冠水や民家への浸水が多発する状態であった。そこで1mの高さのL型コンクリートブロックを内幅1.2mで両側に立て、ブロック間の溝底部分をモルタルでつないだ。なお本水路は平城宮の南を画する築地大垣と平行し、一部では築地基壇と重なり、朱雀門基壇部分およびその付近で築地基壇遺構の残存を確認したため、残りの良い東方約390m分は水路幅を0.9mに縮め施工した。また朱雀門跡では水路底面より礎石の根石を検出したため、溝底計画高を10cm上げ、根石を砂養生し、その上をビニールシートで覆い、モルタル敷きの上に土留用コンクリート板を溝の両側に立て、後日取り外しの容易な工法をとった(第1図C, 第2図)。

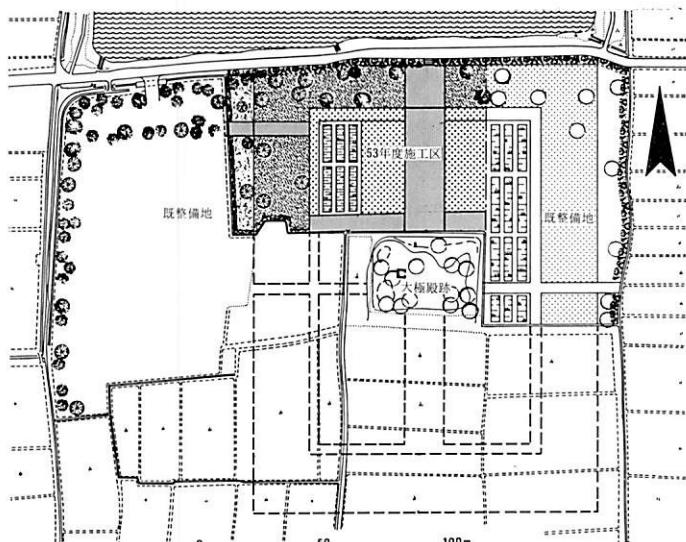
第3図 藤原宮跡整備図

遺構の表示としては、1975年に始めた大極殿を囲う回廊を保存ブロックとし、まだ部分的にしか発掘調査が行なわれていないことから、回廊遺構をその中に含んだ幅（22m）で凝灰岩縁石をまわし盛土し張芝を行なった。また昨年度の発掘調査の結果、朱雀大路の計画線（幅員15m）が大極殿のすぐ北側で確認されたため、この範囲をクラッシャーラン敷きとし苑路とした。その他大極殿の北側で東西方向に一条の掘立柱列が検出されたことから、これを表示する意味で大極殿との間をクラッシャーラン敷きとし、西側からの苑路とした。

回廊保存ブロックの内側は玉砂利敷きとし、その中に初年度に実施したと同様、今後の整備に使用できるような灌木類を育成する苗圃を造成し、アセビ、クチナシ、ジンチョウゲ、ツゲ、ハギ等の苗木を植栽した。高木の植栽は、1971年度に造成した西側の多目的広場および駐車場の外周を中心、アラカシ、イチイガシ、オオシマザクラ、シラカシ、ツブラジイ、モクセイ等82本を用いた。また鴨公小学校運動場跡地の西および南西隅部については、多目的広場との間にレベル差があり、両者間に溝も並行していることから、転落等の危険性を考慮し回廊保存ブロック側に灌木の植栽を行なった。
