# 平城宮跡と平城京跡の調査

## 平城宮跡発掘調査部

### 1. 平城宮跡の調査

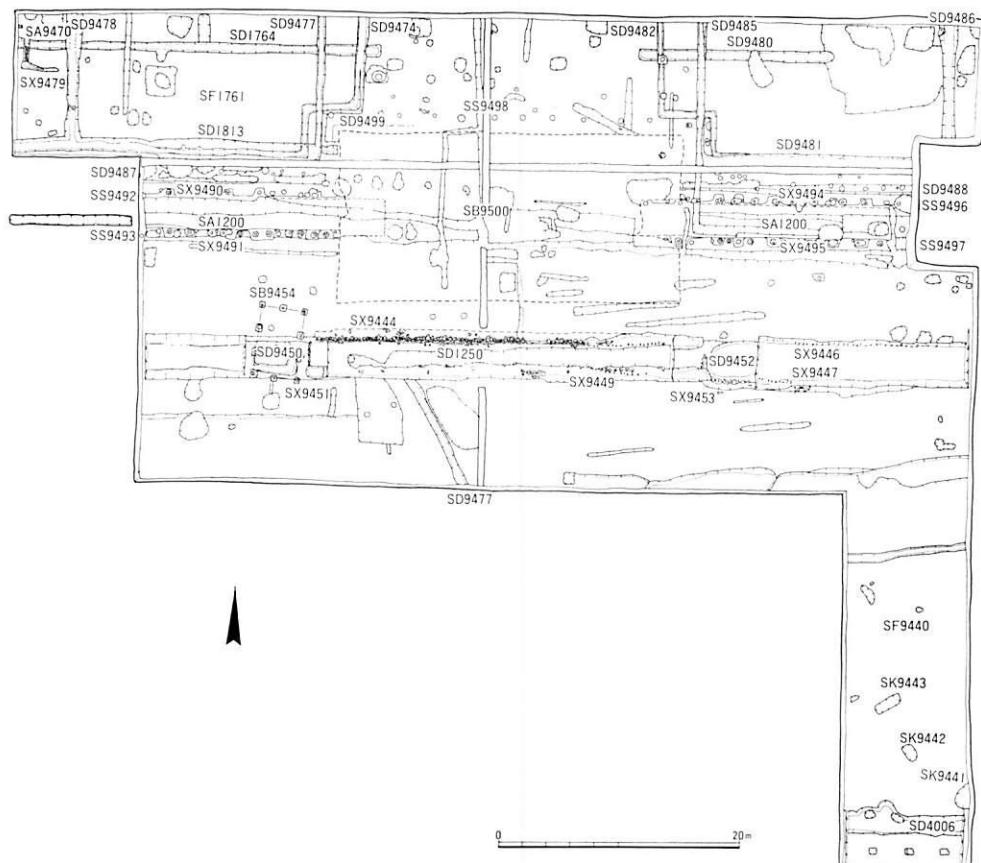
### 第122次調査遺構図

**壬生門(第122次)の調査** 第2次朝堂院が京に開口する状況を明らかにするため、宮城12大門の1つである南面東門(壬生門)を全面発掘し、あわせて二条大路、南面大垣、宮内道路の一部を調査した。調査区の地形は、北方の第2次朝堂院地域から南に延びた小丘が沖積面に移行したなだらかな平地である。調査区の中央は、旧水田面より1m高い農道が東西方向に走り、平城宮南面大垣の築地の痕跡と推定されていた。今回の発掘では、前記の遺構および平城宮造営以前の土壙墓、斜行溝と造営以後の掘立柱建物を検出した。平城宮と京に関連する遺構は、遺構の重複関係からA～Cの3期に区分されるが、そのうちA期はA<sub>1</sub>、A<sub>2</sub>の2小期に細別できる。以下に時期別に遺構を述べる。

**A<sub>1</sub>期** 門基壇の痕跡は検出できなかった。大垣築地の築成予定地に掘込み地業S X 9490, 9491, 9494, 9495がある。この地業は門の位置では21.6mの間途切れるが、東西方向に二条検出した。地業の深さは、約0.4mであり、それぞれ2.5mの間隔で壺掘り状に掘り込まれている。二条の南北距離は、約4mである。この遺構の北には、南北両側溝をもつ宮内道路S F 1761が東西方向に走る。北側溝S D 1764, 9480は、幅0.8m、深さ0.1mの素掘りの溝であり、短期間に埋め戻され、そのうえに築地S A 9470が構築される。築地基壇は、きわめて残存状態が悪く、積み土として黄褐色砂質土が一部残るにすぎない。この層にすえられた木樋S X 9479を検出している。南側溝S D 1813, 9481は二度同じ位置で改修されており、最後は幅1.1m、深さ0.4mの素掘りの溝となる。この両側溝から復原される道路幅は、溝心々で7.4mである。また築地側溝とも門位置の真北で、21.7mの間途切れている。

**A<sub>2</sub>期** 南面大垣S A 1200が築成される。この大垣にとりつく門基壇は、検出できなかった。築地S A 9470および二条大路の北側溝S D 1250は、A<sub>1</sub>期のものを踏襲する。南面大垣は、基底幅2.7mの浅い掘り込み地業のうえに築成され、バラス混り砂質土と粘質土を交互につきかため築土としている。東18m、西27mの距離にわたって検出したが、門の位置で21.6m途切れている。そのうち西部分では現在の農道直下に大垣築地が高さ0.5mほど残っている。東部では、農道が全体に南に寄ったため大垣の基底部しか残っていない。大垣の基底部端にそって、版築築成時の堰板の添柱を支える添柱穴S S 9492, 9493, 9496, 9497を検出した。この柱穴は、1.0～1.2mの間隔で、大垣基底端より0.1m離れて東西方向に二列検出した。A<sub>1</sub>期の宮内道路の南側溝S D 1813Bは埋め戻されて、大垣の雨落溝S D 9487, 9488がとりつけられる。

B期 門基壇S B9500の掘り込み地業がなされる。基壇上部は、後世に著しく削平されており、礎石や根石は残っていない。地業の規模は、南北14.0m、東西28.9mであり、A期の大垣端部をそれぞれ3.6m基壇内部の東西にとりこんでいる。南半部の地業は、砂質土と粘質土を雜然と積みあげたものだが、北半部ではバラス混り砂質土と粘土層とが5~10cm厚でつきかためられ、互層となっている。地業の深さは、残存状態のよい北半部で0.8mである。地業の西北縁部に幅0.6m、深さ1.0mの地覆石抜取り痕跡を示す溝があり、そのなかに凝灰岩の細片が多く残っていた。このことから基壇の外装は凝灰岩壇上積みであったとみられる。基壇にはこれにそって鉤形に折れ曲る東西溝S D1813A、9481Bと南北溝S D9474、9482とが新たにとりつけられる。A期の築地S A9470は、南北溝に暗渠のないところから、取り払われたとみられる。南北溝の東西距離は25.4mであり、この間は門S B9500から北上する路面である。門前面の二条大路北側溝は、32mにわたって整備される。この整備は、人頭大の玉石を5段積みあげて側壁としたもので、現状では北壁が良好に残存する。南壁の護岸石は奈良時代にすでに崩れており、一部に補修の石やシガラミが認められた。

C期 門基壇と南面大垣はB期のものが踏襲される。B期の南北溝SD9474, 9482はとりこわされ、新しく南北溝SD9477, 9485がつけられる。この南北溝間の東西距離は、31.6mである。さらに門基壇心から東と西36.2mの点で東西溝に合流する南北溝SD9478, 9486がつけられる。これら的新しくつけられた溝からは多量の瓦類が出土したが、宮の終末期に投棄されたものとみられる。二条大路の北側溝は埋め戻して改修され、門の前面で東西に途切れる浅い素掘りの溝SD9450, 9452となる。A～C期いずれにも門の前面に橋の痕跡は検出できなかった。

まとめ 宮造営当初の南面東門（壬生門）がどのようなものであったかは、痕跡が検出されなかったため判らない。しかし溝の配置からみて小規模な門が存在した可能性は高い。B期の門の規模は平城宮西面中門とほぼ同じであり、朱雀門のような大規模なものではない。脇門も、門心から東33m、西41mの間では発見されていない。A1期が和銅の宮造営、B期が聖武天皇即位を目標とする養老5（721）年頃に始まる造営、C期が天平宝字の改作時の造営にかかわる可能性が高い。

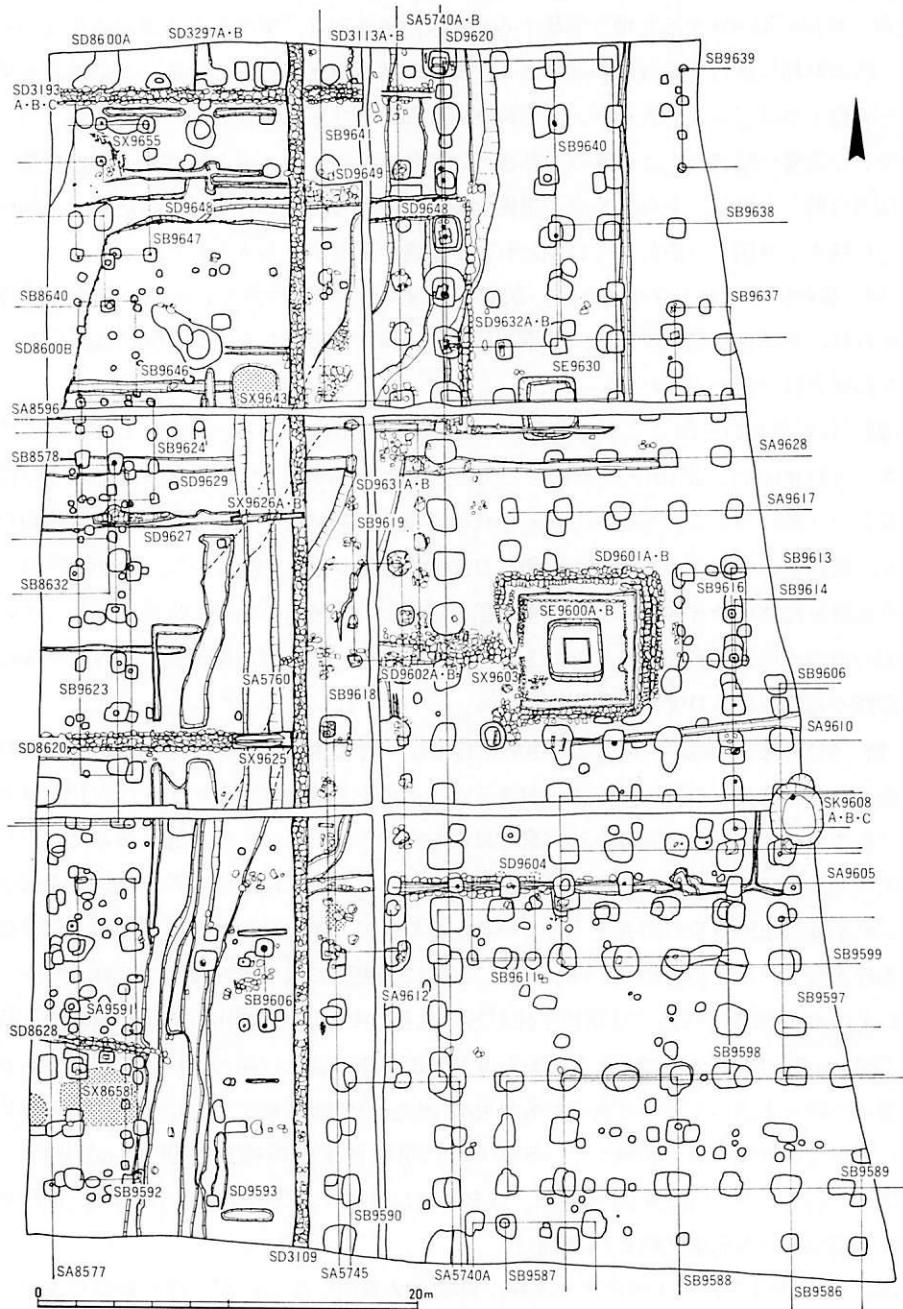
### 第128次調査遺構図

検出した遺構の時期は、この地点を特徴づける斜行流路A期、南北堀B期、築地C期、奈良時代以降D期と大別し、そのうちを小規模な造改作でさらに細別した。その結果、A期3、B期3、C期4、D期1のあわせて11期にわたる遺構の変遷がみとめられた。

**A<sub>3</sub>期** 斜行溝S D9620が調査区の中央を貫流し、その東西に建物が配置される。S D9620は、底の一部に杭列と側板の護岸施設があるが、その上を溝内堆積土がすりばち状に厚くおおっていることから、完全に管理された溝ではなく、オーバーフローの状態にあったとみられる。調査区の北辺で、S D9620に石組東西溝S D3193がとりついており、このS D3193Aはさらに北からの基幹排水路S D3297Aをうけている。S D3193Aが、S D9620にとりつく部分は、側板で護岸されている。斜行溝S D9620には、さらに調査区の南で東西石組溝S D8628がとりつけられている。調査区西辺には建物2棟がある。第104次で一部検出して南北棟S B8578は、2間×7間の規模で完掘できた。桁行9尺等間、梁行および廊の出は6尺等間である。その北側に2間×4間の小規模な南北棟S B9647(桁行6尺等間、梁行7尺等間)が建てられる。調査区の東辺では建物4棟を検出した。S B9597は南廊付東西棟掘立柱建物(10尺等間)。S B9616は、2間×3間の南北棟(5尺等間)。S B9637は2間×3間南北棟(6尺等間)。S B9639は、3間×1間以上の南北棟建物(6尺等間)。

く、堆積土も新旧の2層に分かれ、下層がほぼB<sub>1</sub>期に対応する。新たに設けられた南北塀S A 5740Aは、従来の調査とあわせると総長200mに達する大規模なもので、この地域を区画する重要な機能をもつ。S A 5740Aの東側には、南廂付東西棟S B 9609が建てられ(10尺等間)、ややおくれて2間×3間以上の東西棟S B 9638(10尺等間)が建てられる。S B 9609とS B 9638の間

B<sub>2</sub>期 水系はB<sub>1</sub>期と同じであるが、調査区南半で改作がなされる。南北塀 S A 5740 A の南半がとりこわされ、調査区の南中央に北廊をもつ3間×5間の大規模な東西棟 S B 9598が建てられる。新たに斜行溝 S D 3113 B に沿った南北塀 S A 5745で西を区界し、北を東西塀 S A 9610 で仕切るようになる。S A 5745は、南の第43次調査区内でふたたび2間分西に張り出して S A 5025となるので、斜行溝 S D 3113 B の流路の実情にみあって、この時期に南北塀が大きく改作されたとみられる。S B 9598の東北に3期にわたる土壙 S K 9608 A・B・C があり、古い土壙 S K 9608 A の壙底から「蔵人」、「蔵人所」と墨書した須恵器3点が出土した。土器は平城宮土器編年のⅢ期に相当するものである。

B<sub>3</sub>期 斜行溝が廃絶され、整然とした水系がととのえられる。以前からある S D 3297 A をまっすぐ南に延長し、南北方向の大溝 S D 3297 B を設ける。これにともない東北からの流水は、連結した南北溝 S D 9632 A と東西溝 S D 9631 A で排水されるようになる。南北塀 S A 5740 B 下を横切る東西溝 S D 9631 A は、凝灰岩を蓋石とする暗渠である。建物は、南北塀の東側ではB<sub>2</sub>期のものが存続するが、西側では3間×5間の同形の東西棟 S B 8640, 8632が柱筋をそろえて新営される。これらは桁行、梁行とも8尺等間、廊の出は9尺である。東辺の土壙 S K 9608 B は、古い土壙と重複しながら、やや北に寄って、この時期に掘られたとみられる。

C<sub>1</sub>期 南北塀が廃止され、築地 S A 5760 による東西区画割りが完成する。これ以降、築地の東側での造改作が活発におこなわれるようになり、ここには厚い整地土がみられる。築地 S A 5760は、B期の南北大溝 S D 3297 B の東に沿って造営されている。赤褐色粘質土の積土が土堤状に残っており、第43次で検出した築地と筋がそろうところから、一連のものとみられる。築地 S A 5760の東には、幅0.8mの南北溝 S D 3109 が並行して走り、築地の雨落ちと東区画の基幹排水路との機能をあわせもったとみられる。この溝の構造は、半截した丸太を杭として両側面に打ち、その外側に板材をおとしこんで側壁とするもので、底には玉石を敷く。B<sub>3</sub>期の東西溝 S D 9631 A、南北溝 S D 9632 A は石組溝 S D 9631 B, 9632 B に代替えられ、側板溝 S D 3109にとりつけられる。S D 9632 B には石組東西溝 S D 9635が新たにとりつけられる。築地 S A 5760の東区に井戸を予定したとみられる、一辺3m、深さ2.4mの矩形の掘形 S E 9630 がある。おそらく掘削後井戸を造らずに埋め戻し、新たに南13mのところに井戸 S E 9600を設けたとみられる。S E 9600の井戸枠据え付け用の掘形は一辺3mの矩形をし、深さが1.2mある。底部にはこぶし大の礫が厚さ0.3mに敷かれている。井戸の本体は、厚さ9cmの板材を井籠組みにしたもので、一辺の長さ135cmである。井戸の四周は矩形の小礫敷面であり、礫を横につらねて縁どりがされる。東西溝 S D 9602 A が井戸 S E 9600 A と南北溝 S D 3109とを結んでおり、排水路となる。井戸の南には4間×4間以上の北廊の大規模な東西棟 S B 9599が建てられ、そのさらに南に西側柱筋をそろえて2間×3間以上の南北棟 S B 9588がならぶ。築地には、門 S B 9606 が開き、目隠塀 S A 9612 で東区への視界は遮断される。築地塀 S A 5760 から西側の空

まとめ 今回の時期区分のA期に関しては、平城宮の造営当初頃の年代が推定される。第104次調査で検出した建物遺構は、すべて今回の調査のB<sub>1</sub>～B<sub>3</sub>期に該当するものであろう。築地が完成するC期は、この地区のきわめて重要な機能が考えられる。本調査区の性格を的門から北進する宮内道路と東院の西限に比定しても、まずまちがいないであろう。

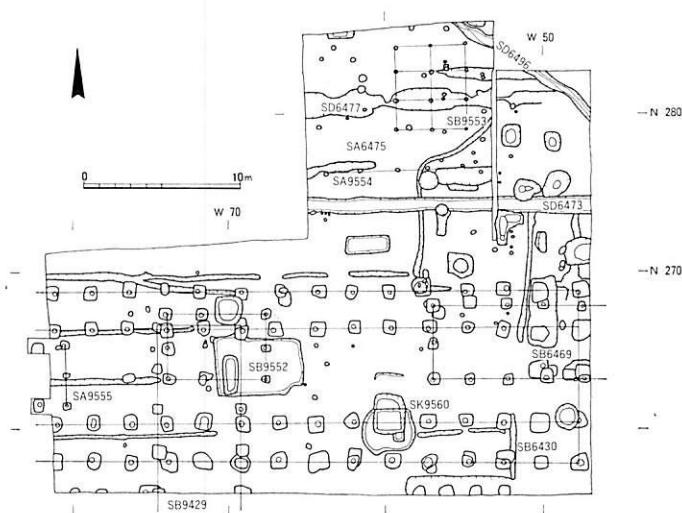
第127次発掘遺構図

**推定馬寮北辺地域(第127次)の調査** 奈良市二条町1町目4番地の民有地が、昨年度国有地となつたので、この地域の環境整備に先立つて発掘調査を実施した。平城宮の西辺部、西面中門と西面北門とではさまれた一帯は、47, 50～52, 59, 63, 71次の7回にわたつて調査がおこなわれ、馬寮と推定されるに至つてゐる。今回の発掘地点は、この推定馬寮地域の北辺中央部にあたつてゐる。検出した遺構は、掘立柱建物5棟、築地塀1条、掘立柱塀1条、井戸状土壙1基である。

掘立柱建物S B 6430は、従前の調査(59, 63次)でも一部が検出されていたが、今回の調査で南北に廂をもつ桁行14間以上、梁行4間の長大な東西棟であることがわかつた。柱間寸法は、桁行が8尺等間、梁行は10尺、廂の出が8尺である。掘立柱建物S B 6469は、従来の調査分とあわせると桁行7間、梁行2間の東西棟となる。柱掘形の重複関係からS B 6430よりも新しいことがわかる。柱間寸法は桁行、梁間とも10尺等間である。掘立柱建物S B 9552は、桁行3間、梁行2間の東西棟で、この南側柱筋は、S B 6469の南側柱筋とそろつてゐる。掘立柱建物S B 6429は、従前の調査分とあわせて桁行5間の南北棟となるが、妻柱の痕跡は南北ともに検出されていない。柱掘形の重複関係からS B 6430よりも新しいことが判明した。掘立柱建物S B 9553は、桁行3間、梁行2間の総柱の南北棟である。築地S A 6475が廃絶、削平されたのちのものである。築地S A 6475は、地業の痕跡を検出した。東西溝S D 6473, 6477は、これにともなうもので南北両側の雨落

溝と考えられる。南側の雨落溝S D 6473の埋土上面には、凝灰岩の細片が一面に認められた。この築地が馬寮の北限を画すとみられる。土壙S K 9560は径約3m、深さ1mほどの土壙で、S B 6430よりも新しい。底部から奈良時代の丸、平瓦片が出土したが、後世の遺物は含んでいなかつた。

まとめ 今回の調査で3時期以上におよぶ遺構変遷が認められたが、従来の馬寮地域の調査でも3~4期にわたる建物群の存在が確認されている。したがって西面中央以北の官衙の変遷に関しては、西北部の未調査区と細部的な課題は残っているが、従来の調査の蓄積に大きい変更は今後おこらないであろう。

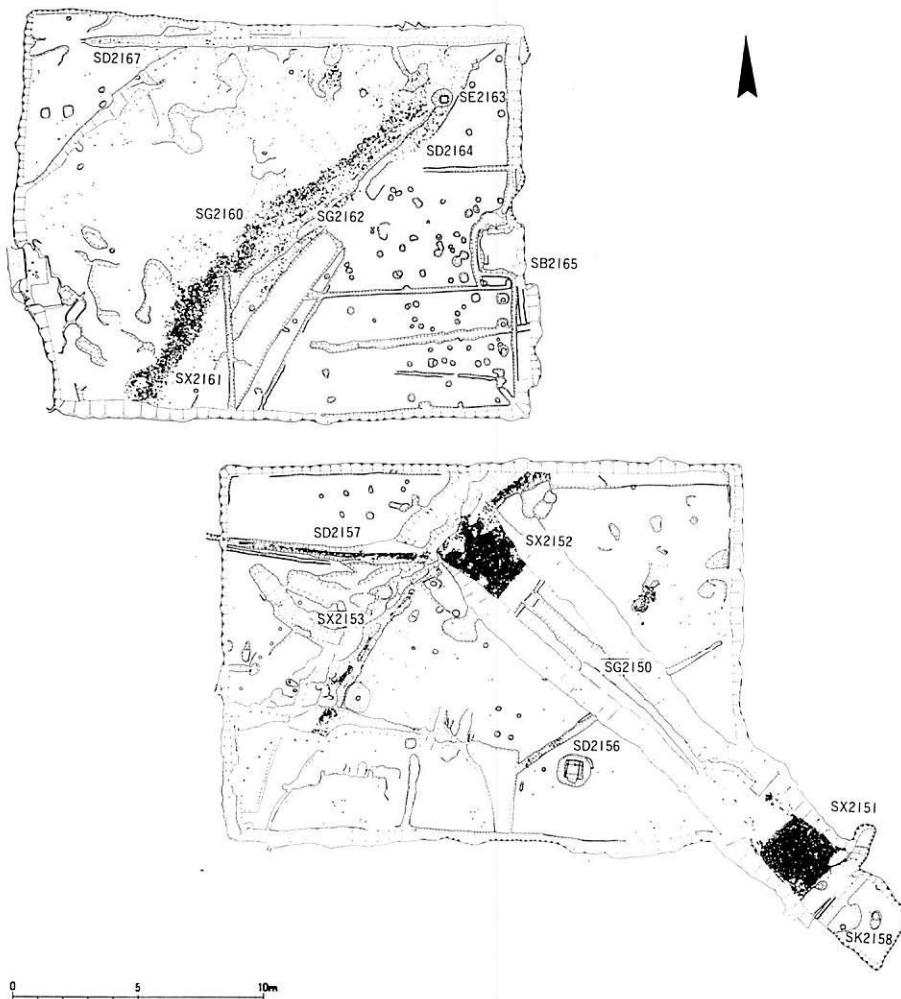
第126次調査遺構図

**市庭古墳の遺構** 市庭古墳S X 500の後円部墳丘基底部を検出した。基底部は地山を削り出して成形しており、葺石がある。葺石S X 2151は地山面に径25~40cmの大の河原石を1列ないし2列に並べて裾石とし、それより上部の葺石は削り出した地山面に、灰褐色や暗褐色の砂質土とバラスを裏込めにして、径15~25cmの大の石を小口積みとする。葺石の勾配は28°前後、裾石から復原される後円部径は150mほどである。市庭古墳の遺構としては、他に内濠、外濠およびその間の外堤を検出している。内濠S G 2150から外堤の基底部までは29.5mある。深さは約3mで、奈良時代に完全に埋め立てている。濠内の遺物は埴輪片のみである。外堤S X 2170は東・西斜面とも葺石があり、幅は裾石間で32.5mある。外堤上には円筒埴輪列S X 2153を据えている。各々の埴輪は1.4m間隔、壺掘りして据えつける。外堤東斜面の裾石から復元される円弧は直径約209mになる。外濠S G 2160は幅18mほどで、西斜面は素掘りのままである。外濠は奈良時代に園池S G 2162として利用されている。

**奈良時代の遺構** 主な遺構としては園池、井戸1、掘立柱建物1、溝3、土壙がある。S G 6102は市庭古墳の外濠を利用した園池で、30°の勾配をもつ葺石S X 2161を茶褐色粘質土で覆った上に小礫を敷き勾配5°の洲浜とする。洲浜は蛇行し、一部に出島・中島を設けた痕跡がある。園池の深さは0.8m前後に復原できる。井戸S E 2163は洲浜汀線に接する位置にある。井戸掘形は上面で径1.6mの円形、底は一辺0.8mの方形を呈し、深さは2.5mある。一辺0.56mの井籠の井戸組の井戸枠3段分を残すが、当初は40段程あったと思われる。井戸埋土から平城宮Ⅱ期の軒平瓦6663、平城宮Ⅲ期に属する土師器・須恵器が出土した。この井戸の西南から、玉石を側石に用いた幅0.25mの浅い溝S D 2164がのびており、井戸から園池に注水する施設と考えられる。S B 2165は南北に並ぶ掘立柱掘形で3個検出した。柱間は7尺等間で建物としての全容は不明。S D 2156は内濠の整地面に掘られた幅6.7mの浅い斜行溝で20m分検出した。一部に小礫を詰め暗渠風にしている。S D 2157は礫を詰めた東西の盲暗渠で、礫に混って埴輪片と軒平瓦6647があった。S K 2155は墳丘裾の地山面を掘り込んだ土壙であり、上下に重複がある。上層土壙からは宝龜年間の土師器が出土した。S D 2167は園池の埋土を掘りこんだ東西

まとめ 市庭古墳については、今回及び近年の周辺地域の小規模調査から、全長約250m、後円部径約150m、前方部幅約160mに復原できた。また一部には外濠のめぐっていることを

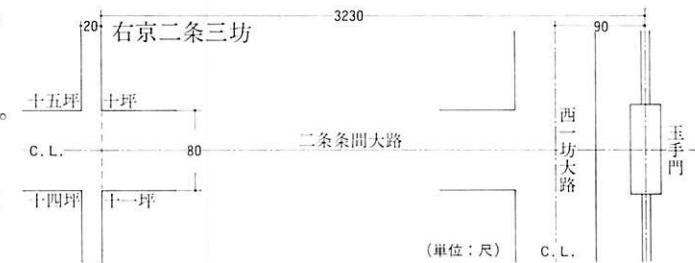
二条々間大路（第123—17次）の調査 右京二条三坊十一・十五坪における調査。二条々間大路とその南北両側溝、坊間小路東側溝及び十五坪の右限を

画する東西堀二条を検出した  
これによって、遺存地割から  
推定されていた、二条々間大  
路幅員 8 丈が実証できた。
