# 平城宮跡・藤原宮跡の整備

庶務部・平城宮跡発掘調査部、飛鳥藤原宮跡発掘調査部

## 1. 平城宮跡の整備

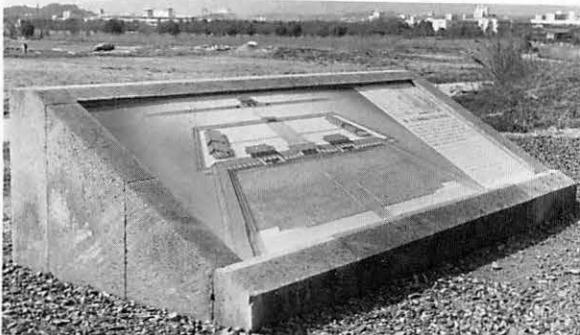
説明板（第1次大極殿跡）

まず、設置地点を説明板10ヶ所、道標13ヵ所選定し、そのうち本年度は説明板1基の作成および設置、道標13基の作成と設置を行った。素材には強度、耐候性の両面にすぐれた陶板を採用した。説明板は、第一次大極殿の位置に、第一次朝堂院を北から見おろした風景を描き、形式はこれまでの直立型からやや傾きを持たせた平面型とした。軸体はコンクリートで製作し、この上に陶板を接着し、周囲を凝灰岩切石で化粧した。道標は、中尾芳盛氏の協力を得て平城
