平城宮跡・平城京跡の発掘調査

平城宮跡発掘調査部

1994年度に平城宮跡発掘調査部が実施した発掘調査は平城宮跡7件、平城京20跡件、京内寺院等2件である。以下に主要な調査の概要を報告する。

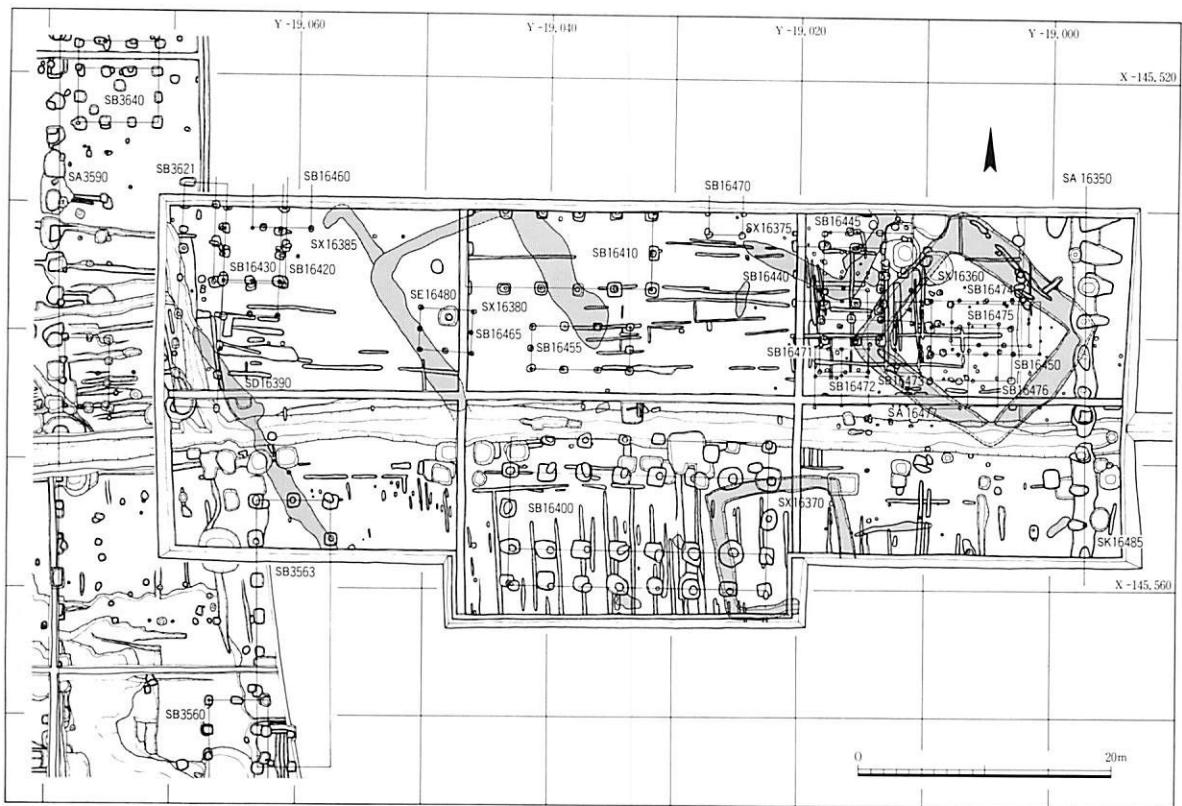
第246次調査遺構平面図（1：600、左は第25次調査区、アミは弥生時代の遺構）

調査区東端で検出した柱間9間の南北塀SA16350は幅2m前後、深さ0.9~1.4mの布掘りの掘り込み地業を伴う。これは上記馬寮の南北塀SA5950の南の延長上にあたり当該官衙の東を限る施設と考えられる。また、SA5950と柱間および柱根が同規模であることから馬寮と同一の規格で設計されたものと考えられる。東限の南北塀SA16350から西へ120尺の位置を建物心とする掘立柱東西棟建物SB16400は南北両面に廂があり、桁行7間(10尺×7)、梁間4間(10尺×4)の規模を有する。これは馬寮の正殿SB6450と同一規模で位置関係も近似し、SA16350から100大尺という完数性の高い位置にあることから当該官衙の正殿と考えられる。この柱掘形は明らかに重複しており、同位置で建て替えられた

可能性が高い。掘立柱南北棟建物SB3563では第25次調査で西側柱列を検出し、南北塀と認識していたものであるが、今回東側柱列の一部と北妻を検出し、北妻の位置が正殿SB16400の棟通りに一致することが判明した。正殿の東側にこれに対応する建物は存在しないが、西脇殿に相当するものとみられる。掘立柱南北棟建物SB3621も第25次調査で西側柱列を検出し、南北塀と認識していたものであるが、桁行8間（または7間）、梁間1間の建物と判明した。掘立柱東西棟建物SB16410は正殿と軸線が一致しないが、後殿としての性格が想定される。ただし、正殿と併存した確証はなく、ある時期の中心建物の可能性もある。正殿の北には掘立柱東西棟建物SB16455、北西には掘立柱南北棟建物SB16420・SB16430、北東には掘立柱東西棟建物SB16440を配す。掘立柱南北棟建物SB16445はSB16440を建て替えたものであろう。他に掘立柱建物SB16450、SB16460、SB16465、SB16470があり、平安時代に降る可能性がある。平安時代以後の遺構として建物6棟、塀1条、井戸3基、土坑数十基、溝数十条を検出した。また、弥生時代の遺構として方形周溝墓5基のほか、溝と土坑がある。完掘した方形周溝墓SX16360の溝の最下部から弥生時代前期の壺用蓋形土器が出土した。

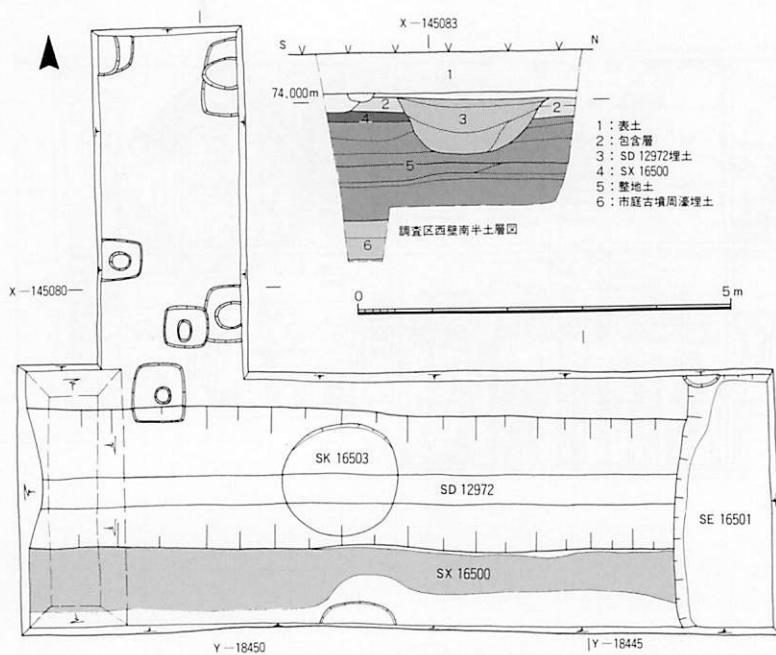
第248-1次調査発掘遺構図、西壁土層図（1：100）

西面築地のさらに西方に位置する。検出した遺構は瓦溜り、東西溝1条および柱穴と近世・近代の井戸である。瓦溜りSX16500からは大量の丸・平瓦と軒丸瓦6304C 1点、軒平瓦6664F 1点、6664K 6点、6721C 1点および面戸瓦1点が出土した。これらは築地の落下瓦とみられ、築地本体は確認でき

なかったものの、この位置に築地が存在していた可能性が高いことが判明した。これによって、内裏北外郭と第一次大極殿北外郭の両官衙の北面をつなぐ閉塞施設が想定されるようになった。東西溝SD12927は第174-8次調査でも検出し、内裏北外郭の官衙の北面築地雨落溝と想定されていたものであるが、SX16500より新しく、奈良時代の溝の位置を踏襲した後世のものと考えられる。なお、調査区は市庭古墳前方部の西周濠にもあたり、調査区の東端で周濠の底を検出した。

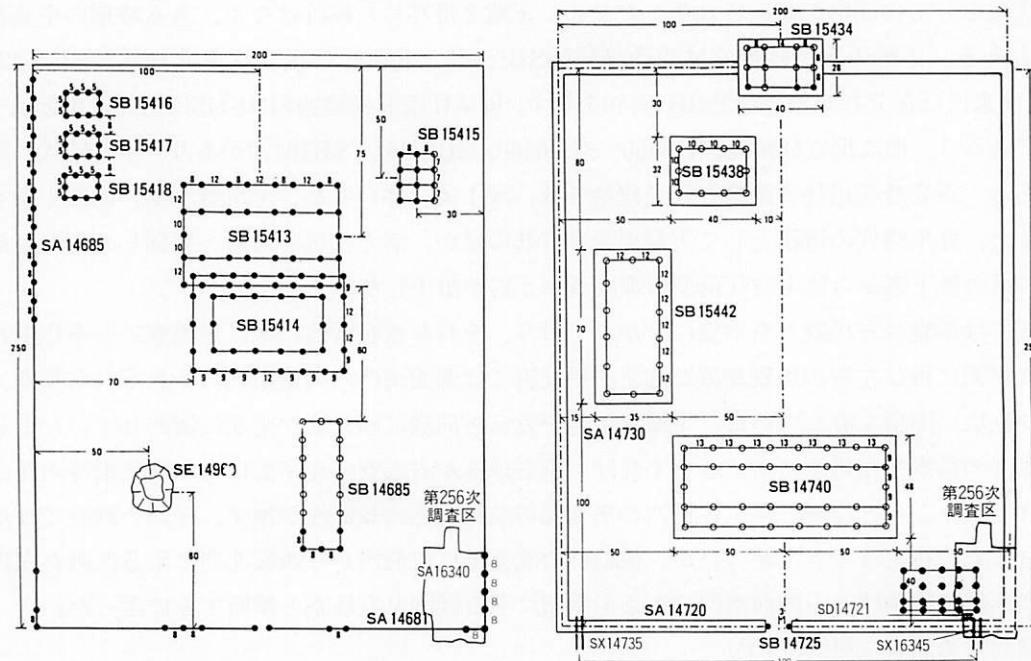
式部省東官衙における建物配置の変化（左：下層、右：上層 1:1,000）（単位：尺）

良時代前半の式部省、上層遺構が奈良時代後半の神祇官と推定されている。遺構は大きくA期、B期の2時期に分かれ、A期は第236次調査のB期、B期は第236次調査のC期にそれぞれ相当する。

A期 下層遺構に伴う第1次整地層の上面で、下層官衙の南面を限る掘立柱東西塀SA14681の東端1間分（柱間約2.4m）およびこの東側の柱穴から北へ延びる掘立柱南北塀SA16340を4間分（柱間約2.4m）検出した。これにより下層官衙の東南隅が確定し、南面東西塀SA14681の規模は59.2m（200尺）と判明した。

B期 上層遺構に伴う第2次整地層の上面で遺構を検出した。北側石組み雨落溝SD14721と南面築地塀SA14720の下の石組み暗渠SX16345（調査区外に延びる）によって、下層遺構の南面東西塀SA14681の位置を踏襲した上層官衙の南面築地塀SA14720が想定されるが、築地積土は失われ掘込地業も明確ではなかった。他にこの時期の遺構には第222次調査で検出している掘立柱東西棟建物で南廂と床束を伴うSB14750があり、今回その東妻を検出し身舎が梁間2間、桁行4間であることが確定した。SB14750の北側にはその雨落溝があり、北廂の出は1.5mを計る。

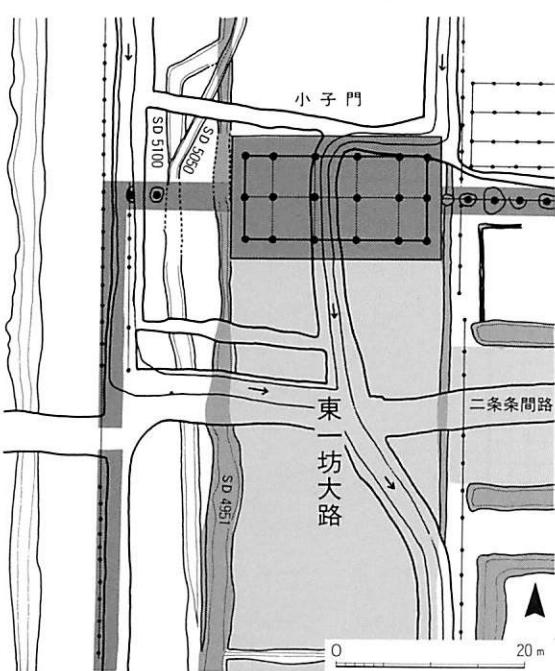
平城宮小子門付近の復原（1:800）

平城宮東院地域の水路の護岸改修工事に伴う事前調査である。まず、小子門の西側では水路の東壁に直径30cm弱の柱根を伴う柱穴が検出された。小子門の棟通りは東院南面の築地大垣心と一致することが知られているが、この柱穴は門の棟通りにあたる位置で、築地大垣に先行する下層の掘立柱塀のものである。一方、小子門の西から南へ延びる東面大垣の位置はおおよその推定が可能であるが、正確な位置は未確定であった。今回の調査では、検出した柱穴と水路が東に向きを変える屈曲部との間で水路の西側法面に黄橙色の築地の掘り込み地業が認められたこと、掘り込み地業の東端は水路の東端を南北に走ることが判明した。このことから東面大垣心は水路内の西よりの位置と考えられ、柱穴は大垣屈曲部の心にあたるものではなく、わずかに東に位置することになる。第39次調査ではこの柱穴の東隣りにあたる、南面の築地大垣下層の柱根を伴う柱穴が検出されており双方の柱間は約9尺

となる。ところで東面大垣の築地の掘り込み地業の認められた水路西側法面では地業の積土の下に柱穴は一切認められなかった。したがって、小子門南の東面大垣については先行する掘立柱塀がなく、当初から築地大垣が造営されたことが明らかとなる大きな成果を得た。次に、水路が再び南流する地点の南で近鉄線までの間では、東一坊大路の東西両側溝の確認を目的とした6ヶ所のトレンチを設けた。北側の第1・第2トレンチの間では東一坊大路東側溝にあたる南北溝SD5030の西肩を39mにわたって検出したが、その大半を現水路および近代の水路跡が破壊しており、その溝心を確定することはできなかった。最も南の第6トレンチでは東一坊大路西側溝にあたる南北溝SD4951を検出。その規模は溝幅5.3m、深さ0.8mであることがわかった。なお、注目すべき遺物には小子門の南で出土した軒丸瓦6304Lがある。

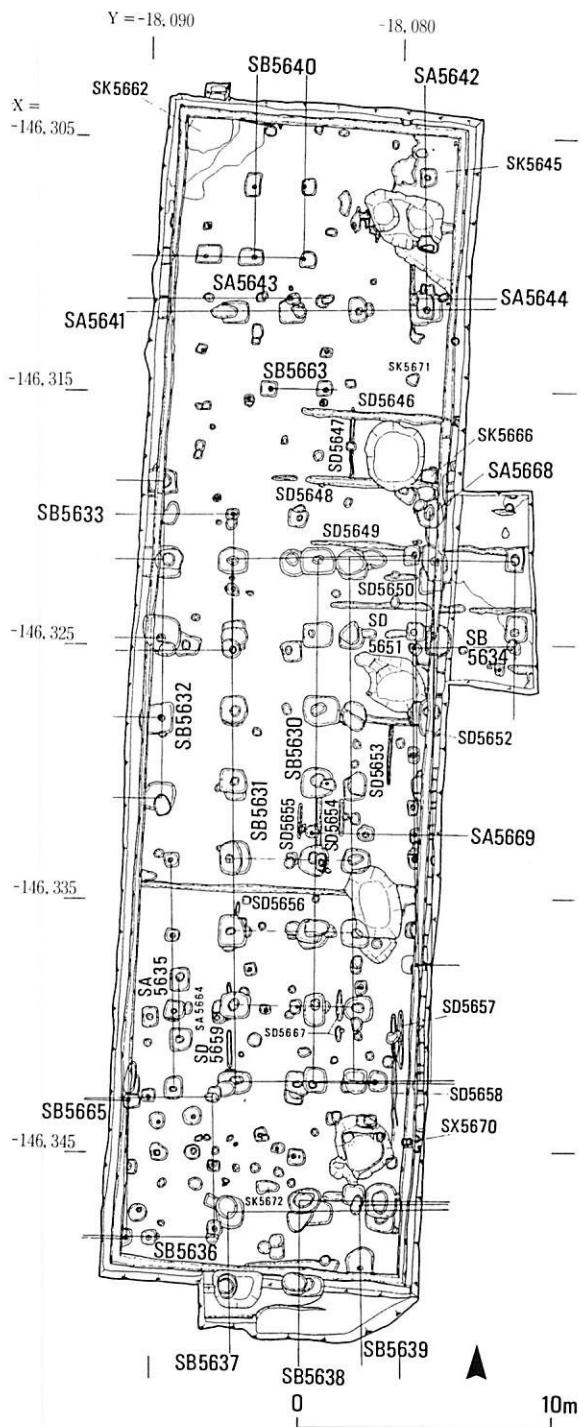
第249次調査区遺構平面図(1:300)

B期（奈良時代前半） 敷地内を掘立柱塀で区画し、その中に南北棟建物2棟が南北に並ぶ。北側の掘立柱建物SB5631は梁間2間、桁行7間で東に廂が付く。この建物の南側の3間分には棟通りに間仕切り用の柱穴が残り、北側4間とは用途が異なっていたと考えられる。南側3間の西側には3間分の南北塀SA5636があり、これは目隠し塀もしくは西側の廂と考えられる。また、南側の掘立柱建物SB5637は西廂を伴うが、建物の北西部のみの検出であるため規模は不明であった。SB5631の北側では掘立柱東西塀SA5641を東西4間分、掘立柱南北塀SA5642を南北2間分検出した。これらはL字またはT字形に

C期(奈良時代後半) B期の南北棟2棟を東に寄せて建て替えた配置をとる。北側の掘立柱建物SB5630は梁間2間、桁行7間で東廂を伴う。南側の掘立柱建物SB5638は北西部の一角のみの検出で礎石建物の可能性もある。掘立柱建物SB5632は東妻のみの検出。他に掘立柱東西棟建物SB5665の東妻、掘立柱南北棟建物SB5640の東南部を検出した。築地等の痕跡はないが、SB5663は東西1間(7尺)で東西の築地に開く門の可能性がある。土器埋納遺構SX5670はSB5630とSB5638の中間にあり、須恵器壺A(奈良時代前半)に須恵器皿Cを反転させて蓋としたもので、土器内外の土壤資料の分析から銅刀子、墨挺、筆管とともに胎盤を納めた胞衣壺と判明した。

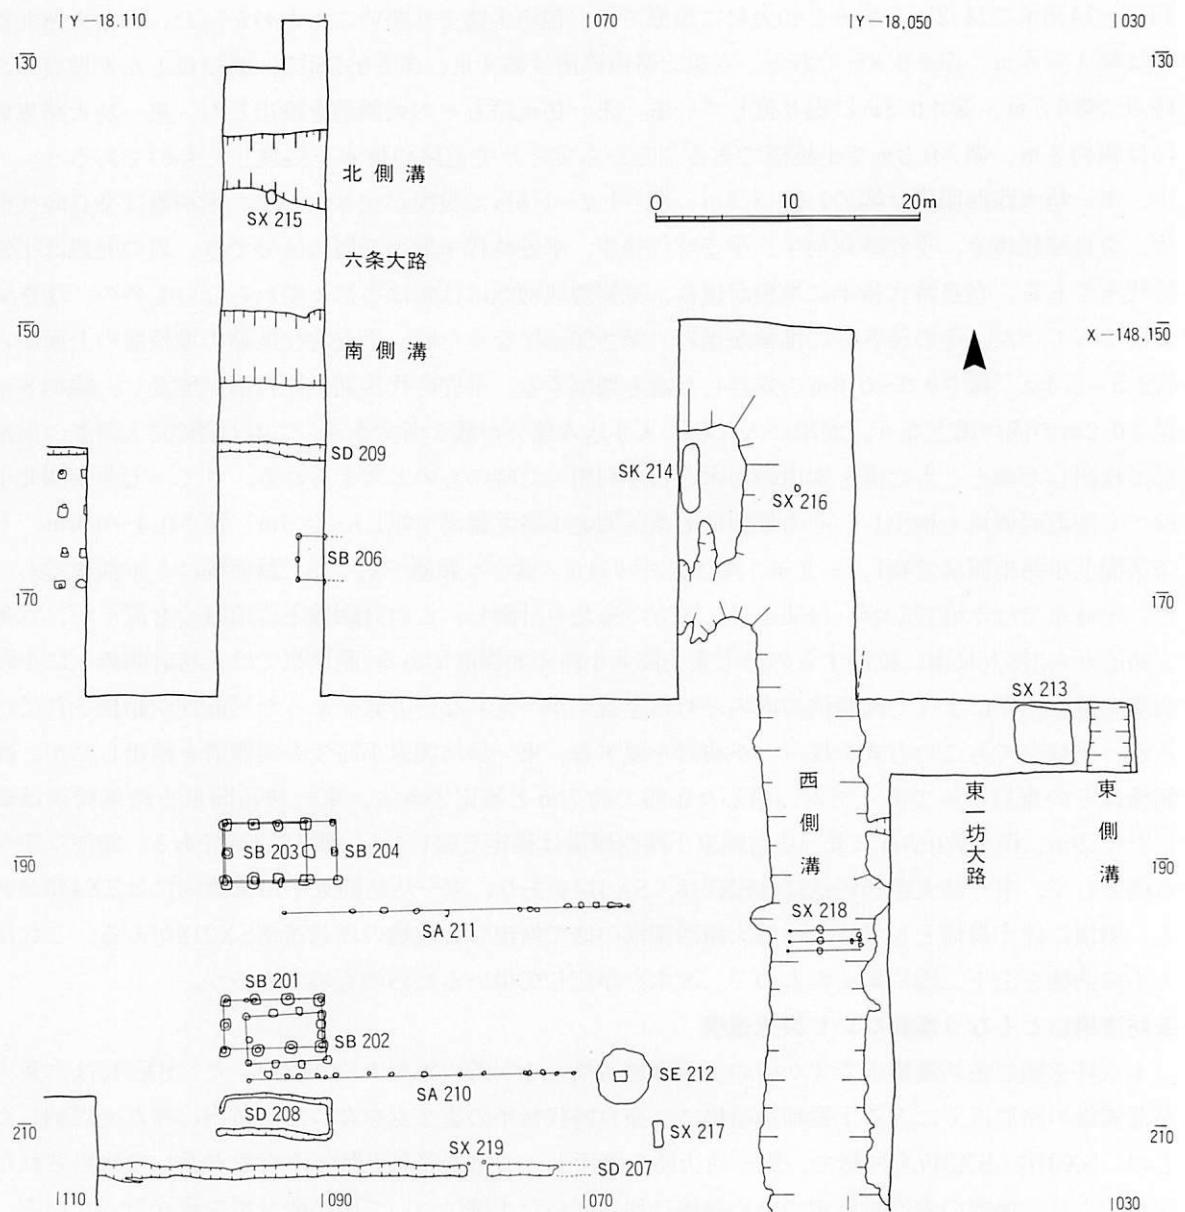
十六坪東北部遺構平面図

検出した遺構は掘立柱建物5棟、掘立柱塀2条、溝3条、井戸1基、土坑1基である。建物は1回の建て替えがあり、東半には建物遺構は見られない。十六坪の四周のうち、六条大路に面する北面と東一坊大路に面する東面には築地塀があったと考えられるが、削平され本体は遺存しない。SD209は六条大路の南側溝の南約5.2mにある幅0.7～1.1m、深さ0.4mの東西溝で、北面築地の南雨落溝と考えられる。埋土からは築地の崩壊土と多数の瓦片などが出土した。十六坪の南北を二分する東西溝SD207

は幅約1m、深さ0.2mで、六条大路心と七条条間北小路心とのほぼ中間に位置する。このことからこの溝は条坊計画時の奈良時代初頭に遡る可能性が大きい。この溝は後述する十六坪東南部の正殿SB220・SB221・SB305の東妻に対応する位置で一旦途切れ、陸橋部北側には柱穴が2個並ぶ。通用口と簡単な門であろう。掘立柱東西棟建物SB201と掘立柱東西棟建物SB203は西妻をそろえ、前者はほぼ同位置で一周り小さい掘立柱東西棟建物SB202に、後者は西妻の位置を変えず梁行が1間長い掘立柱東西棟建物SB204にそれぞれ建て替えられる。SB201の南には口の字状を呈す東西8.6m、南北3.2mの浅い溝SD208があり、この建物に伴う菜園の区画溝と考えられる。また掘立柱東西棟建物SB206や1辺約90cmの縦板横桟どめ方形井戸枠を伴う井戸SE212、SB201の南からSE212まで延びる掘立柱東西塀SA210などがある。他に平安時代前半の遺構として木棺墓SX217がある。掘形は長さ202cm、幅約60cm、現存深さ19cmである。木棺はそれが腐食した粘質土の範囲から長さ175cmで、下に桟を据えていた。副葬品には漆器方形箱、漆器椀、土師器椀、須恵器平瓶、ガラス玉、承和昌宝（承和2（853）年初鋤）などがあり、主要な副葬品が北端に寄せられていたことから北頭位と考えられる。

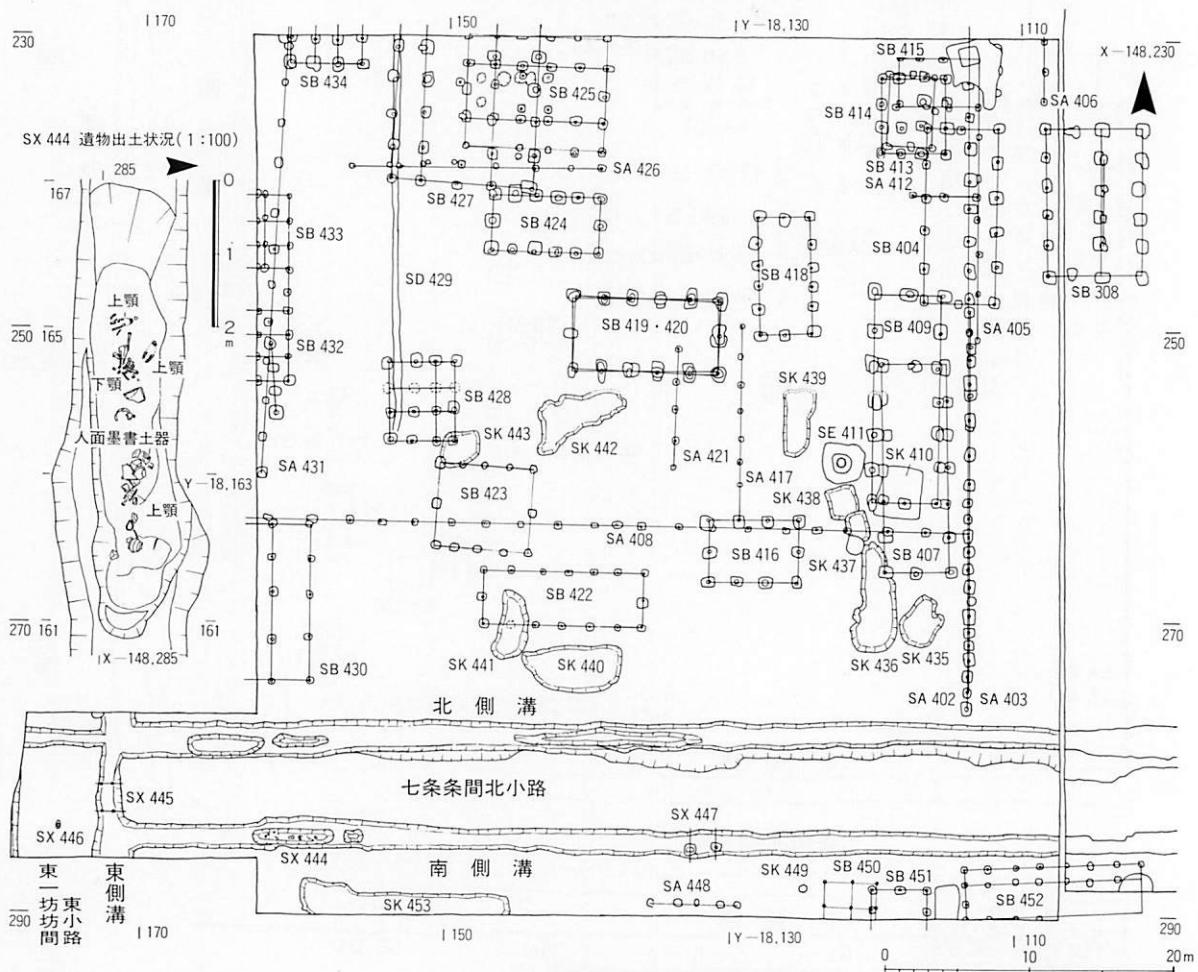
十六坪西南部遺構平面図（1:500）

A期 A期の遺構の方位は北でやや西偏する。十六坪の南半を東西に二分する掘立柱南北塀SA402が西南部の東を限る。SA402の西には桁行6間、梁間2間の掘立柱南北棟建物SB407があり、その北には柱筋を揃えた総柱の掘立柱南北棟建物SB413がある。SB407の北西には掘立柱南北棟建物SB418があり、梁行中心が坪の南北四等分線上にのる。SB428は総柱の掘立柱南北棟建物で、北妻がSB407の北妻と筋を揃える。

B期 B期の遺構の方位は北で東偏するものが多い。掘立柱南北棟建物SB409はSB407と同規模で北へ2間ずらし建て替えている。SB409の北には棟通りを揃えた掘立柱南北棟建物SB414がある。桁行5

間、梁間 2 間に南北両廂がつく掘立柱東西棟建物 SB425 はその南の掘立柱東西棟建物 SB424 と東妻を揃えて建つ。さらに、その南には掘立柱東西棟建物 SB423 が SB424 の桁行中心線に東妻を揃えて建つ。また、27m 分を検出した幅 0.6m、深さ 0.15m の溝 SD429 は東一坊条間東小路東側溝から 17.7m (60 尺) 東にある。

C 期 C 期の遺構の方位も北で東偏するものが多い。B 期までの SA402 を掘立柱南北塀 SA403 が踏襲するが、掘立柱南北棟建物 SB404 で止る。この塀から掘立柱東西塀 SA408 が西に延び、その南には掘立柱東西棟建物 SB422 があり、東妻を SB419 の桁行中心線に揃える。東西塀の北には掘立柱東西棟建物 SB419 があり、その北側柱を SB404 の南妻に揃える。東西両廂が付く掘立柱南北棟建物 SB427 はその東廂が SB404 の棟通りから 29.7m (100 尺) 離れ、桁行が 5 間とすると桁行中心線が SB404 の北妻と揃えるように配置していたと考えられる。SB427 の西には SA408 の 3m 北から北へ延びる掘立柱塀 SA431 がある。

D 期 C 期の SB419 を同位置、同規模で建て替えた掘立柱東西棟建物 SB420 を中心として方位の振れない遺構が整然と配置される。坪の東西二等分線上では SA403 を廃し、掘立柱東西棟建物 SB415 の東妻から南に延びる SA405 に替わる。SB420 の北に掘立柱東西塀 SA426、東に掘立柱南北塀 SA417、さらにその南に掘立柱東西棟建物 SB416、掘立柱南北塀 SA417 があるのみで、SB420 の周囲では遺構が疎である。これに対し、東一坊条間東小路に面した敷地の西辺には掘立柱南北棟建物 SB430、SB432、SB433、SB434 があり、敷地利用が街路寄りに変化したと考えられる。その他の遺構としては廃絶が奈良時代末で、時期が未確認の井戸 SE411 がある。掘形は最大径 3m で、直径 0.8m・長さ 1.83m のヒノキの大木をくり抜いた井戸枠を伴う。SK410 は井戸の試掘の跡か、井戸枠を伴わず途中で放棄したものと考えられる。

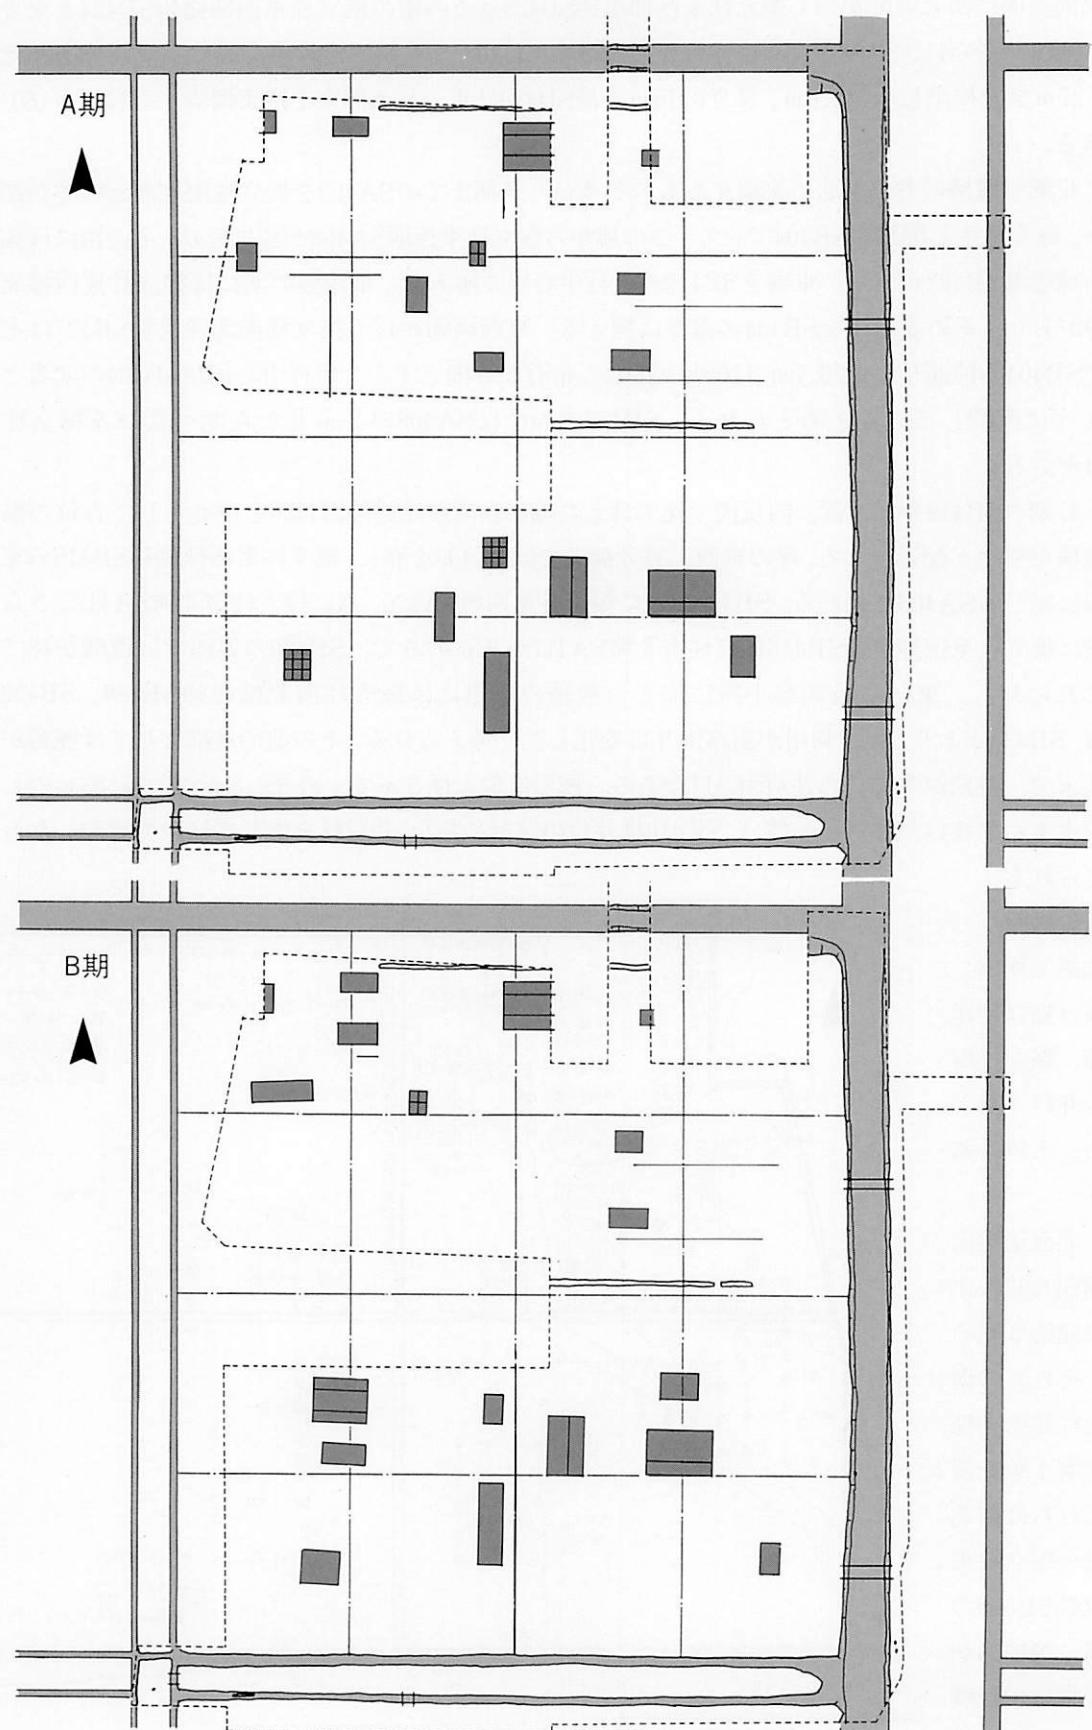
左京七条一坊十六坪遺構変遷図（上：A期、下：B期）

A期 掘立柱東西棟建物SB305は正殿で、桁行5間、梁間2間に南廂がつく。桁行の中心が坪の南北四等分線上にあり、桁行の中心は坪の東西四等分線上にある。正殿の西にある掘立柱南北棟建物SB308は桁行5間、梁間2間に東廂がつき、南妻を正殿の南廂に揃える。正殿の東南にある掘立柱南北棟建物SB311は桁行3間、梁間2間であるが、南妻を3間に割っており中央に戸口を設けたと考えられる。SX323は七条条間北小路北側溝の北側にある2個の柱穴で、小路への出入り口であろう。

B期 A期のSB305・SB308は存続し、正殿SB305の北側にその後殿となる掘立柱東西棟建物SB302

A 期 北面築地南雨落溝 SD209 のすぐ南に建物 3 棟を置き、それらの南に掘立柱建物 4 棟、掘立柱塀 1 条を置く。これらは南北両廂付の掘立柱東西棟建物 SB506 の妻柱筋、側柱筋から 10 尺単位の距離をとって配置されている。掘立柱東

西棟建物SB506は桁行を5間とするとその中心は東一坊大路心と東一坊坊間東小路心の距離を二等分する位置にあり、この位置の設定は条坊計画時の奈良時代初頭に遡る可能性が大きい。掘立柱東西棟建物SB509はその西妻がSB506の西妻と44.5m（150尺）離れる。掘立柱東西棟建物SB501はその東妻をSB506の西妻に揃え、北側柱がSB506の棟通りと35.6m（120尺）離れる。掘立柱南北棟建物SB503は棟通りがSB506の西妻柱筋と14.9m（50尺）離れ、北妻がSB506の北側柱筋と23.9m（80尺）離れる。

B期 SB506は存続し、SB506の桁行中心線から29.6m（100尺）西に桁行の中心を置く掘立柱東西棟建物SB510を建て、その南西に総柱の掘立柱南北棟建物SB504と掘立柱東西棟建物SB516を置く。また、SB509を掘立柱東西棟建物SB508に、SB512を掘立柱南北棟建物SB513にそれぞれ建て替える。SB508はSB510と東妻柱筋を揃える。

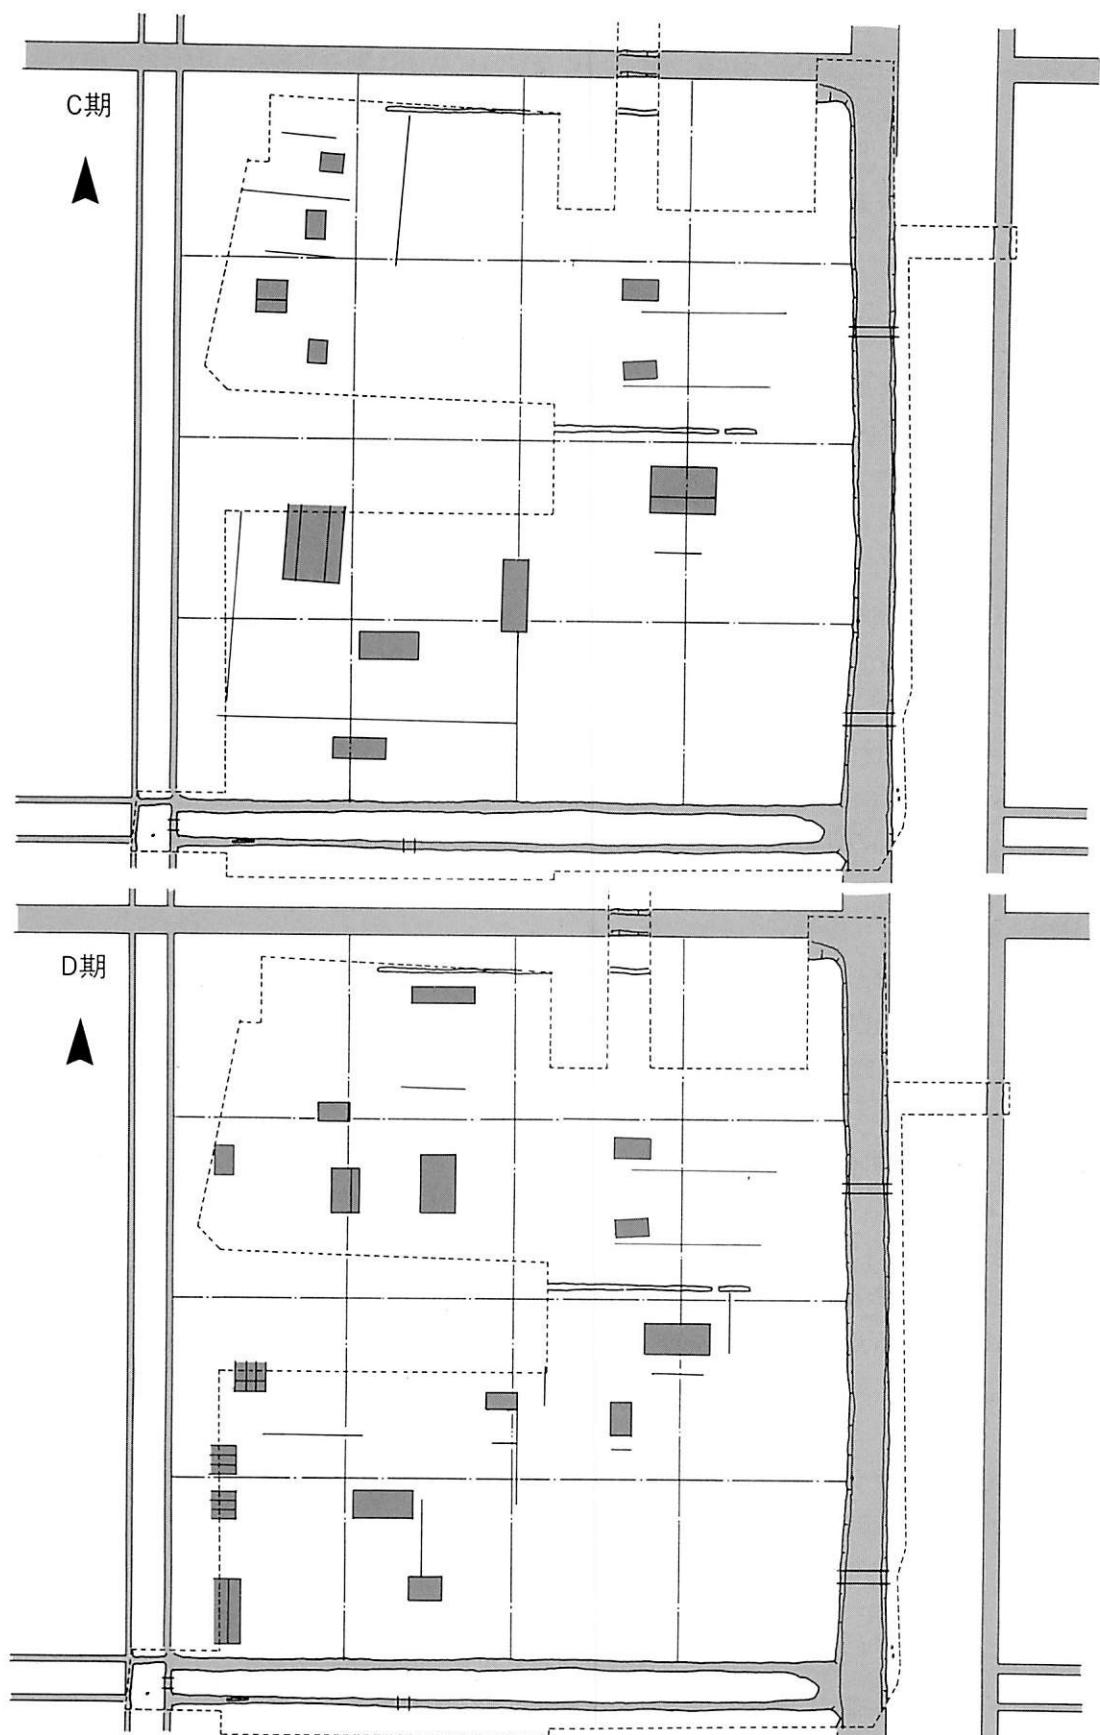
左京七条一坊十六坪遺構変遷図（上：C期、下：D期）

C期 B期の建物をすべて廃し、敷地の中央北端近く、東西四等分線上に桁行5間、梁間2間、南廂付きの掘立柱東西棟建物SB220を置く。またその南5.9mに目隠し塀SA303を設ける。さらに、坪の東西二等分線上に南北棟建物SB404（後述）を置く。

D期 SB220を廃し身舎の位置と規模を変えずに南廂のない掘立柱東西棟建物SB221に建て替える。SB221の南に掘立柱塀SA301、東に掘立柱塀SA222、南西に掘立柱南北棟建物SB306を置き、その南には掘立柱塀SA307を配する。

C期 様相が大きく変わり、遺構は北で東偏する。西北の隅を掘立柱南北塀SA522と掘立柱東西塀SA524で仕切り、さらにその中を掘立柱東西塀SA523で二分する。SA523の北側には掘立柱東西棟建物SB511を置き、南側には掘立柱南北棟建物SB515を置く。SA524の南には桁行3間、梁間2間に南廂の付く掘立柱東西棟建物SB518と掘立柱南北棟建物SB521が建つ。

D期 ふたたび様相が大きく変わり、遺構は北でわずかに西偏する。SD209沿いに掘立柱東西棟建物SB507を建て、東西塀SA535を隔てた南には桁行5間、梁間2間の掘立柱南北棟建物SB502が建ち、その棟通りをSB507の桁行中心線上に置く。SB502の西には南妻柱筋を揃えた掘立柱南北棟建物SB520が建つ。SB520の北には掘立柱東西棟建物SB514、西には掘立柱南北棟建物SB519を置く。時期が未確定な遺構としてSA523の北にある井戸SE527やこの南にある井戸SE528などがある。前者の井戸枠は下から順に、円形曲物、転用した方形木櫃、縦板15枚を上下2段の枠木で組んだ方形枠を埋設する。

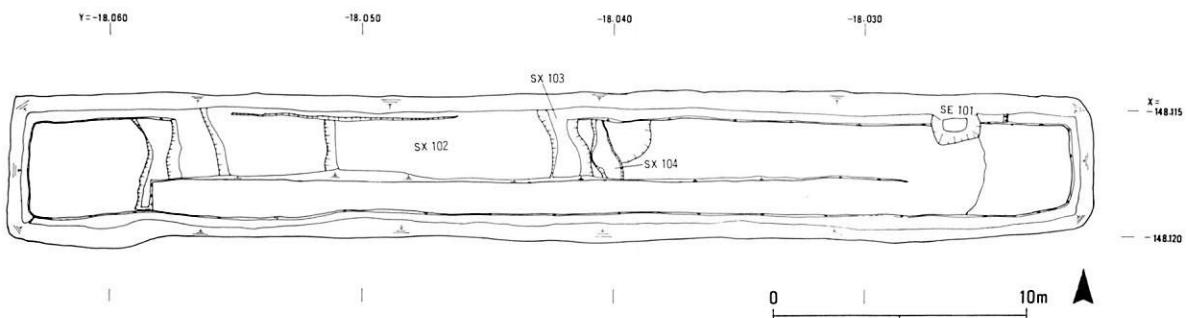
第251次調査遺構平面図（1:300）

大型小売り店舗の新築に伴う事前調査で、前述の第252～255次の調査に先立ち東一坊大路の位置と規模の確認を目的とした。厚さ60～70cmの表土および耕作土の下の土層から中世の土器と瓦が出土した。調査区東端部ではこの土層の直下で地山が検出されたが、東端から3.2mほどの所から西側は沼状の遺構SX102となる。SX102の中央部は複雑に窪み、斜行溝状のSX103・SX104も検出した。これらの最も深いところは東端部地山面から1.2～1.3mである。また、SX102の東北隅ではこれより新しい井戸SE101を検出した。結局、この調査では目的とした東一坊大路に関わる遺構の確認はできなかった。

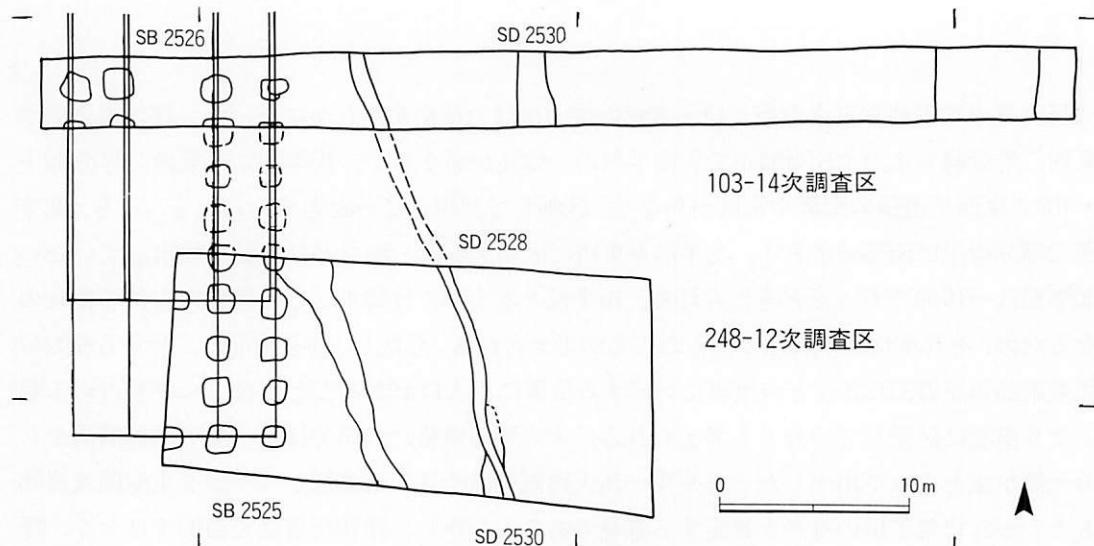
第248-12次調査遺構平面図 (1:400)

集合住宅建設に伴う事前調査である。調査区は平城宮の西方の西一坊大路に面し、大路の西側溝の検出を目的とした。検出した主な遺構は大型の掘立柱建物・礎石建物各1棟、溝5条である。掘立柱建物SB2525は身舎および東廂部分の桁行4間分を検出した。礎石建物SB2526は南妻部分の3個の掘形を検出し、その礎石据え付け掘形が掘立柱建物の南から4番目の掘形を切り込んでいた。礎石建物は今回調査地区の北約12mで行われた第103-14次調査でも検出しているが、この調査でも掘形が重複していたことから掘立柱建物がここまで延びていた可能性がある。このため掘立柱建物は第103-14次調査区まで続く南北8間以上の東西両廂付の南北棟で、北へ3間ずらして東西両廂付の南北棟礎石建物に建て替えられたと考えられる。SD2527・SD2529・SD2531は古墳時代の素掘溝で、SD2528は中世以降の溝と考えられる。西一坊大路の西側溝SD2530は調査地区の南側でかろうじて4m程検出した。

北側では削平されて残らない。従来、本調査地区周辺では秋篠川による削平のために遺構検出例はほとんどなかったが、今回の調査によって平城宮に面する西側の土地利用を考える貴重な資料を得た。

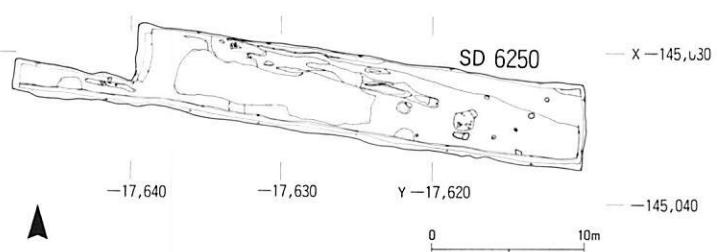
第248-7次調査遺構平面図 (1:500)

住宅新築に伴う事前調査である。調査区の東端では現地表面下約0.7mで地山になるが、西にいくにつれ地山面は深くなり、大量の土器を含んだ整地土が厚く堆積する。中央部は近年の攪乱があり、検出した主要な遺構は東西溝SD6250の南肩のみで、溝の幅は3m以上、深さ1.2mである。この溝は東で15°南へ振れ条坊と方位が一致せず、現状の地割りなどからも北のコナベ古墳などと関連する古墳の周濠ではないかと推定される。溝の埋土は上下二層に分かれ、下層の埋土からは多量の土器と多量の炭が出土した。土器は平城宮II期に属し、埴輪や漆付きの土器を含んでいることから近辺に工房のあった可能性が指摘される。また、調査区西橋端の整地土からは出土した土器は平城宮IV～V期に属し、二彩陶器片3片を含む。大型の盤と皿の破片で、この付近が一般の宅地とは異なる性格を持っていたと考えられる。
