## 1996年度のおもな調査と研究

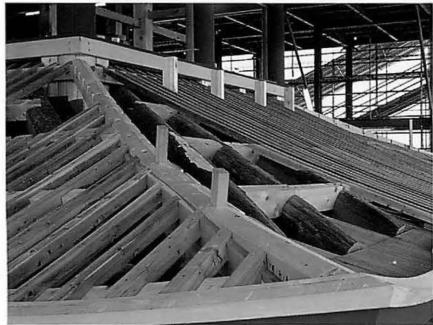
建設中の朱雀門初重屋根

平城宮朱雀門の初重屋根、野垂木を組み立てているところ。野隅木の奥にみえる樹皮のついたままの丸太は、軒の垂れ下がりを防ぐための枯木（構造補強材）である。本文60ページ参照（撮影／春日井道彦）

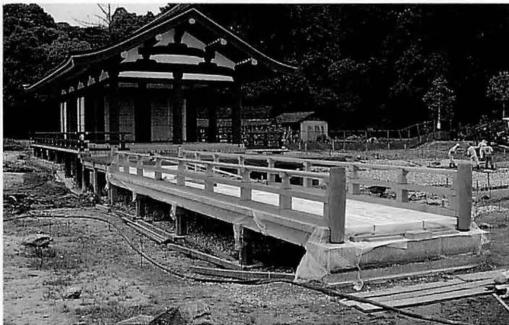
建設中の東院庭園平橋

平城宮東院庭園の園池にはりだす中央建物から東の対岸に平橋がかかる。写真は塗装前で、親柱の擬宝珠（黒漆塗りの焼き物）もまだとりつけていない段階。本文61ページ参照（撮影／西山和宏）
