1996年度のおもな調査

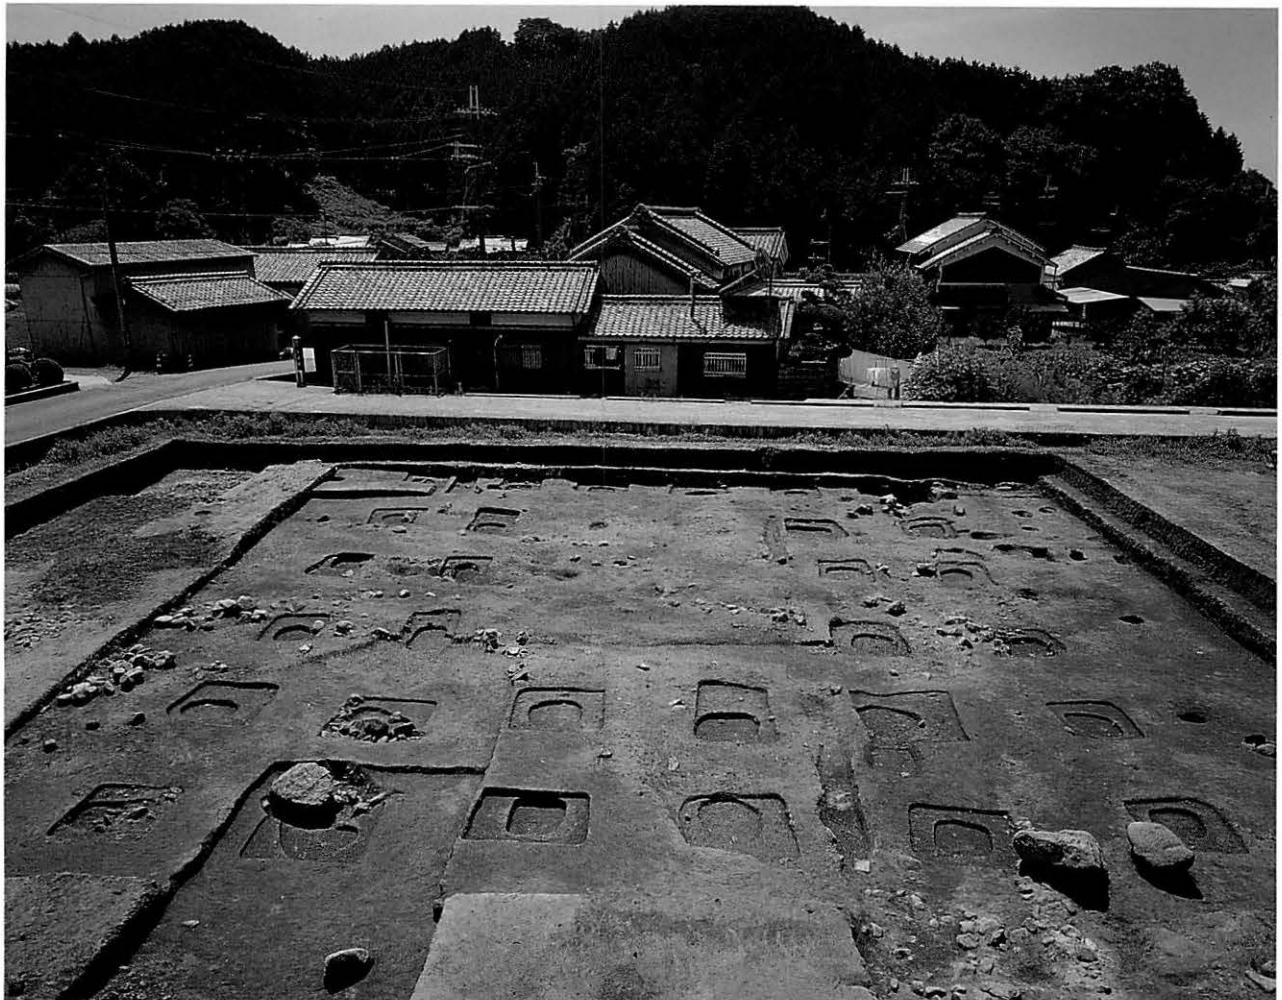
水落遺跡の大規模建物

漏刻台（水時計）の南東約50mでみつかった飛鳥時代の四面庇付きの大規模な建物。建物の大きさは、南北が約14m、東西が18mで、柱掘形も大ぶりである。背後には、飛鳥川をはさんですぐに甘樅丘がせまる。東から。
本文40頁参照（撮影 井上直夫）

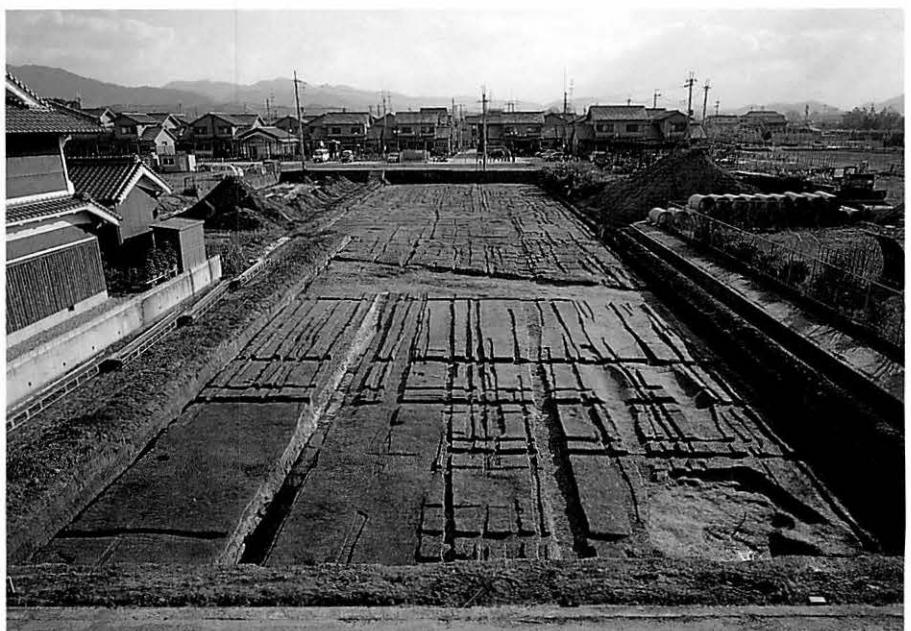
藤原宮跡の調査

宮内の西南隅に近い地区的の発掘。宮以前に通っていた南北方向の道路を北から見たもの。道路の幅は約6.5mで両側溝をそなえる。側溝からは「評」の木簡が出土した。宮の造営にともない埋められ、調査地周辺は、広い空閑地とされた。
本文4頁参照（撮影 井上直夫）

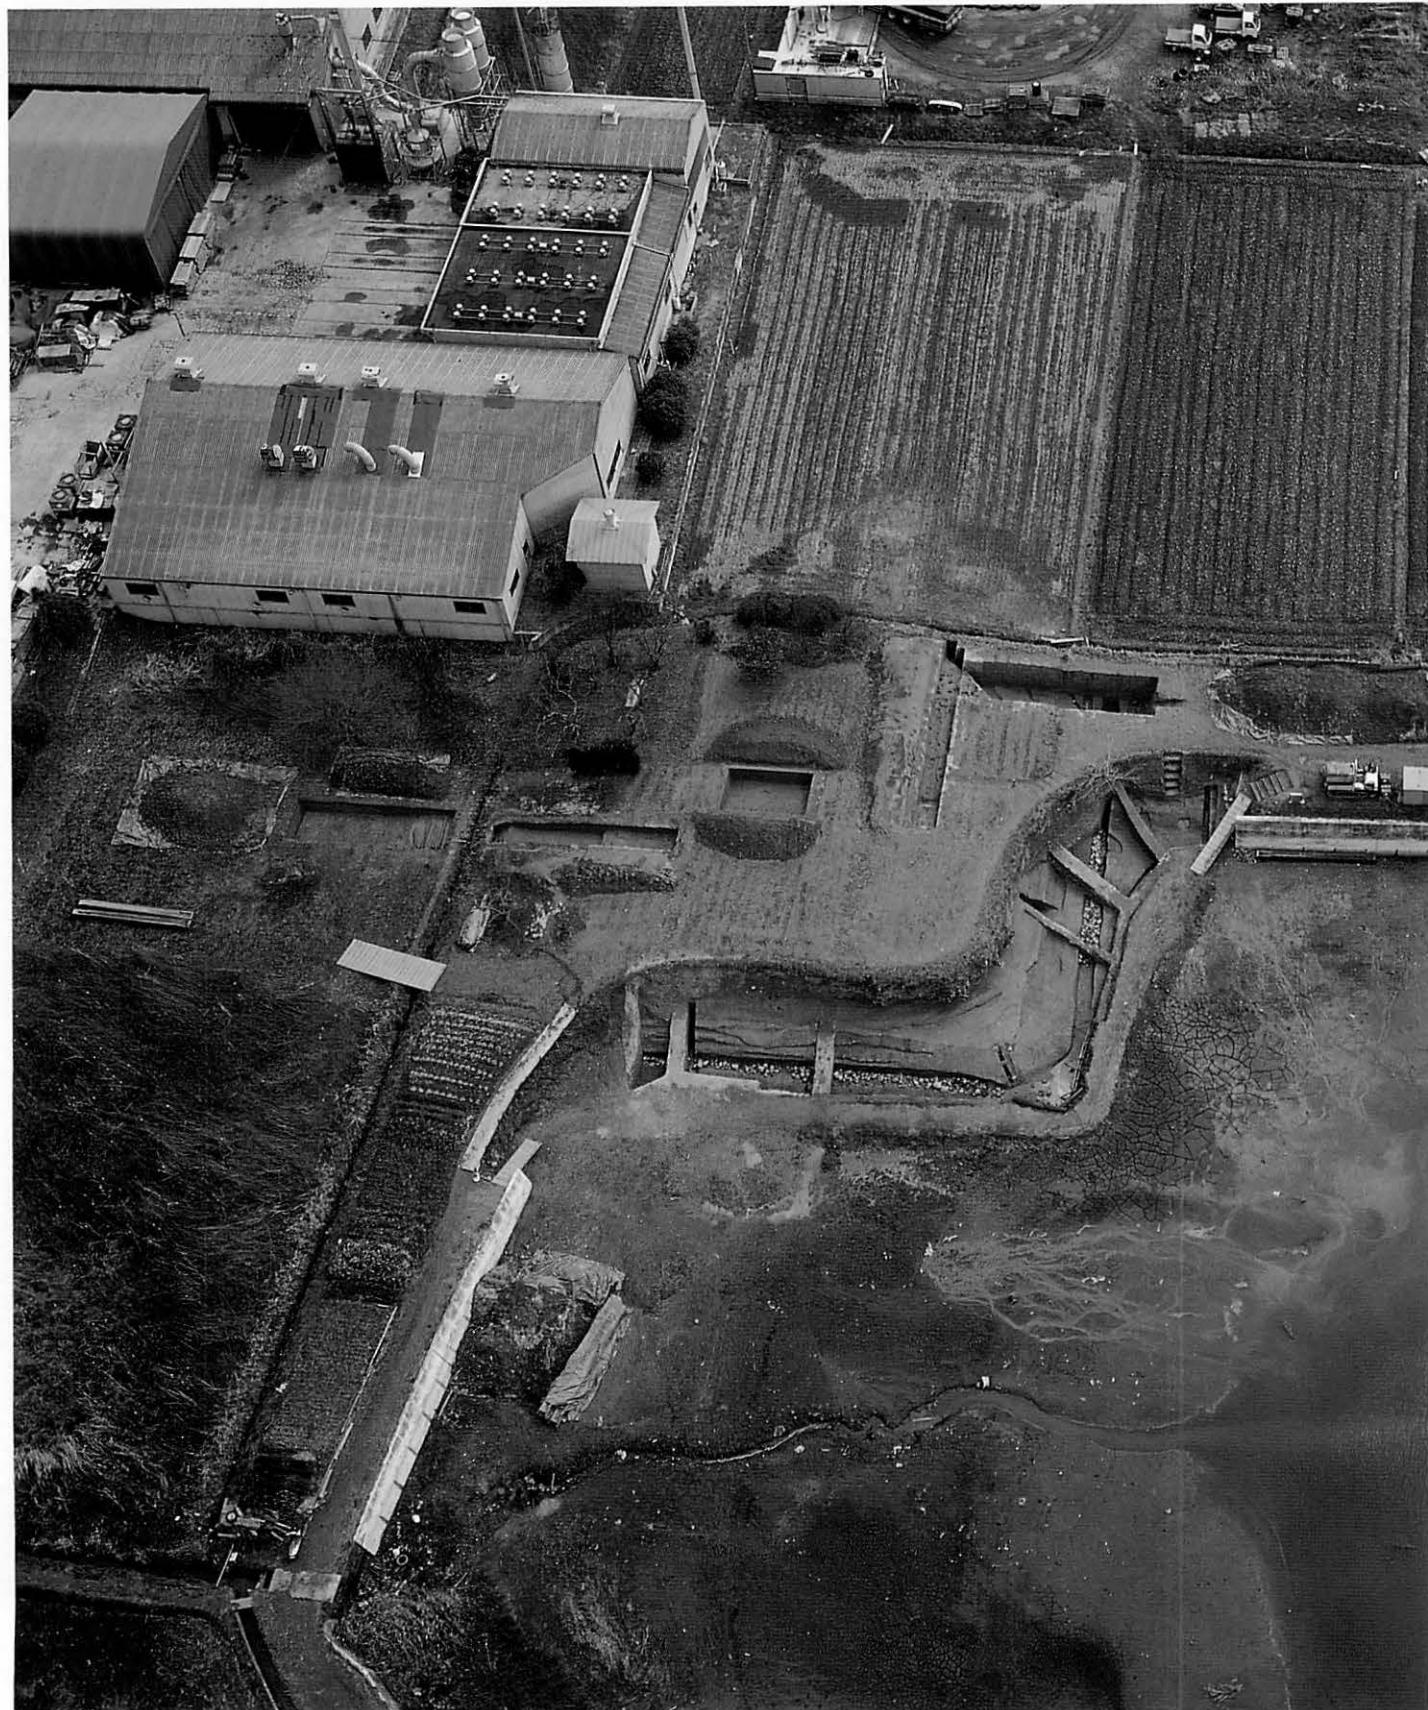
吉備池廃寺の調査（航空写真）

吉備池は、香久山の北東、桜井市吉備にある農業用のため池。今回の発掘で巨大な金堂の基壇を確認し、飛鳥時代寺院の存在が明らかとなった。写真は北上空からの撮影で、左が調査中の金堂である。現存の土壇よりひとまわり大きく、金堂の黄色の基壇土が見える。金堂の右（西）に残るもう一つの土壇は、塔基壇の可能性が高い。本文85頁参照。

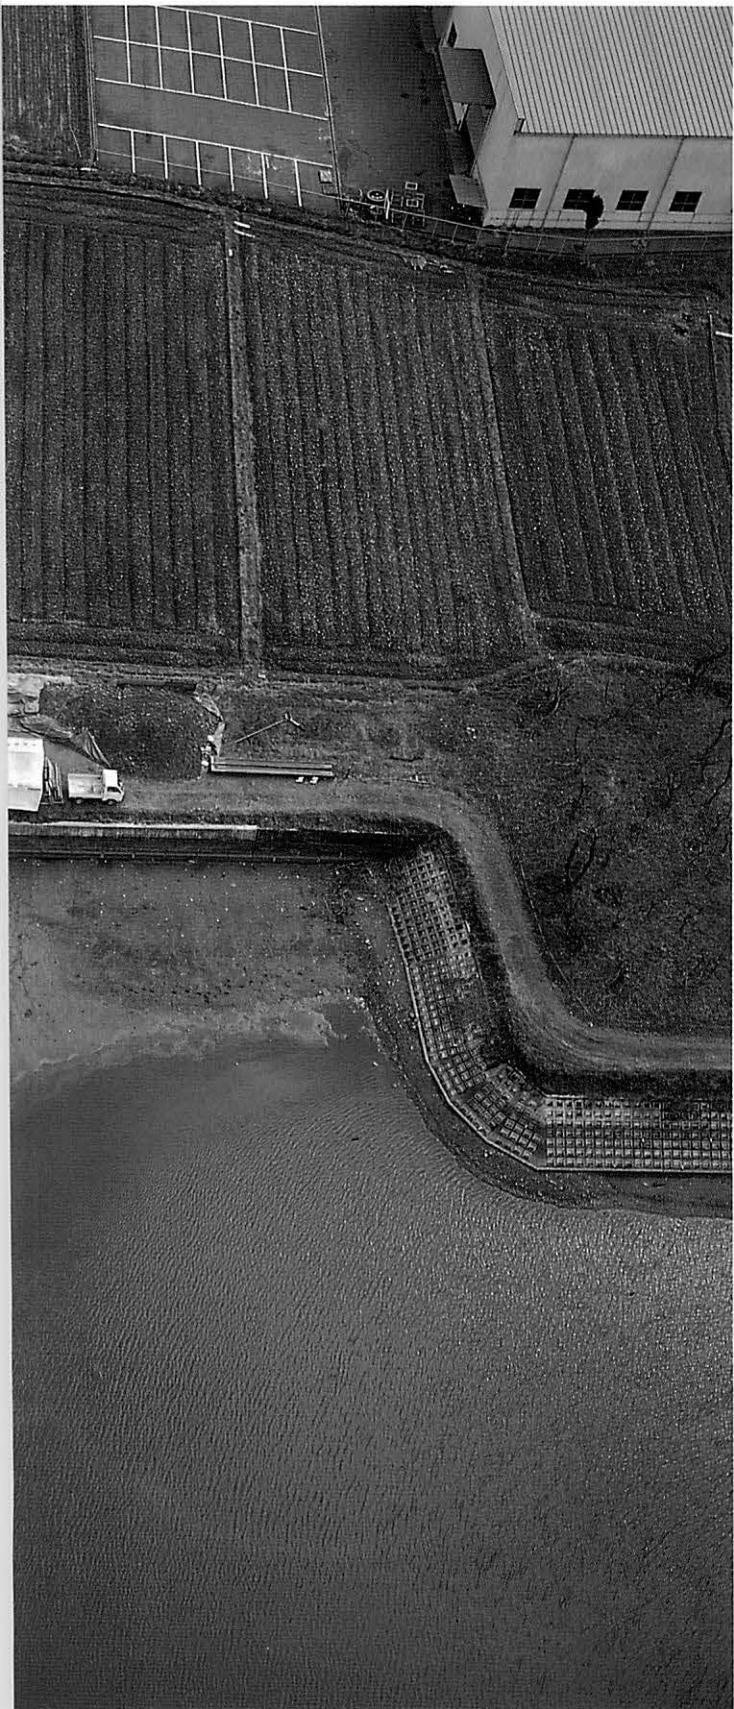
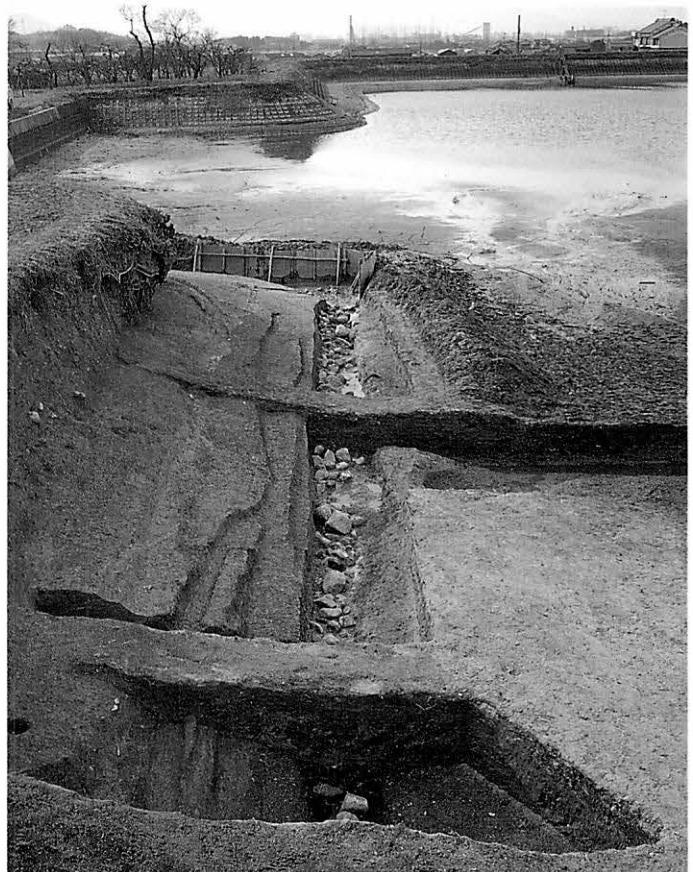
↑(上)吉備池廃寺金堂基壇

金堂は、掘込地業をともなう高い基壇をもつ。これは、基壇の北辺を東からみた写真である。基壇土が掘込地業の外側まで広がっている。平行して、礫を投棄した近世の溝がめぐるが、礫自体は、ほんらい、基壇にともなうものであろう。遠方に見えるのは塔と推定される西方土壇である。本文85頁参照（撮影 井上直夫）

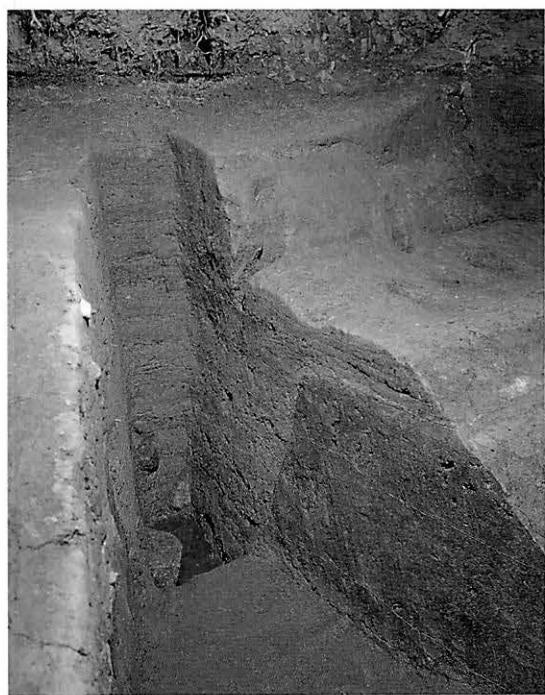
↑吉備池廃寺金堂基壇の断面

金堂基壇の断面を西から見たところである。暗褐色砂質土のベースを1m近く掘り下げた掘込地業の状況がよくわかる。底面に多数の礫をおき、その上に厚さ5cm内外の版築を重ねて、高い基壇を構築している。掘込地業の底からの高さは、現状で2.5~2.7mある。本文85頁参照（撮影 井上直夫）

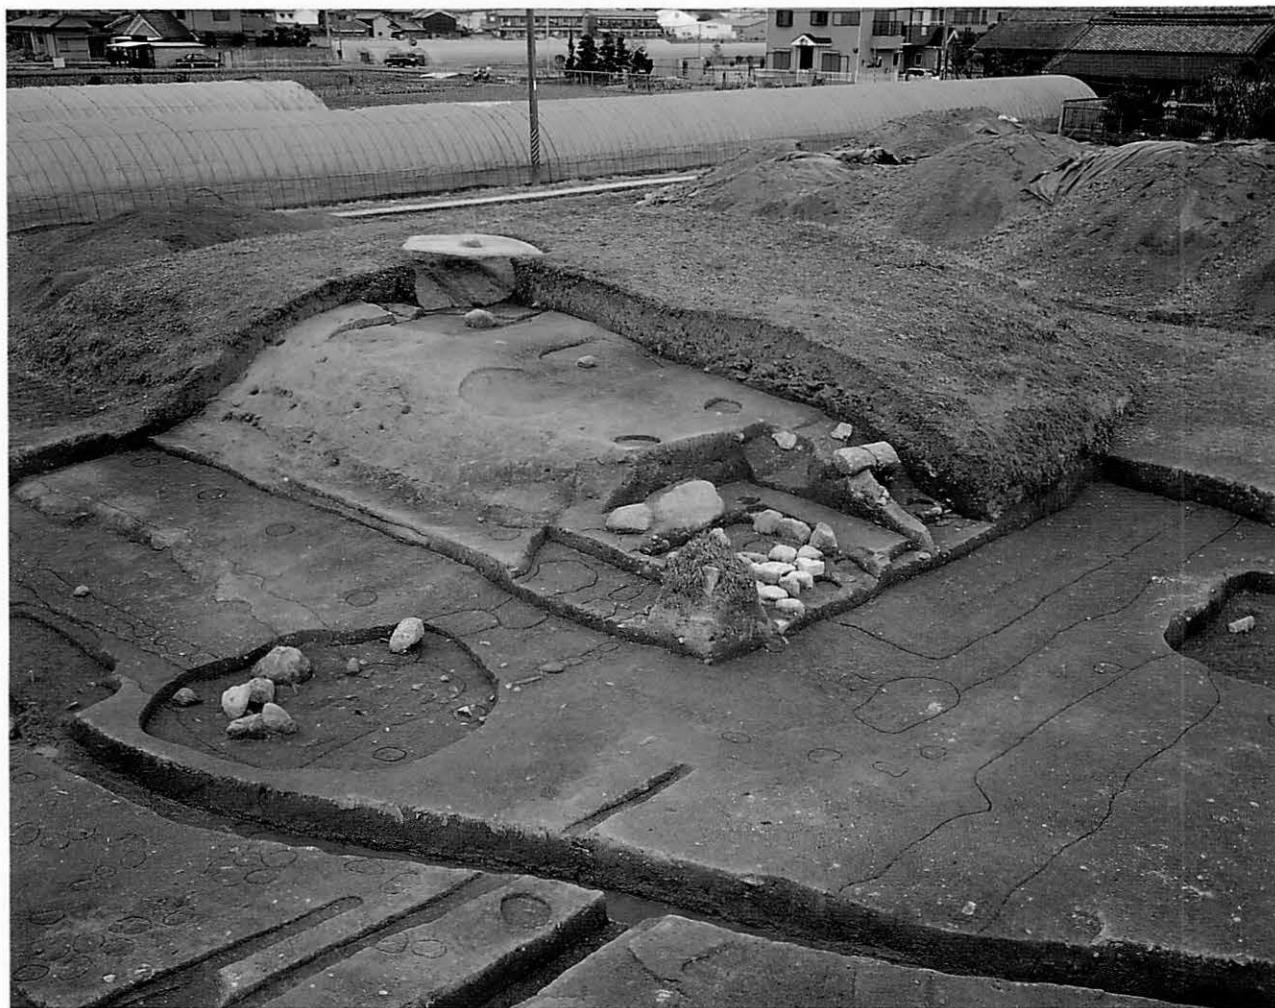
本薬師寺西塔

水田中に残る西塔土壙を南東からみた写真。心礎の南東、土壙の4分の1を発掘した。基壇上部は大きく削られ、基壇外装も抜き取られていたが、石組みによる雨落溝や大走の一部をとどめる。土壙周囲には瓦を廃棄した土坑がある。本文24頁参照（撮影 井上直夫）

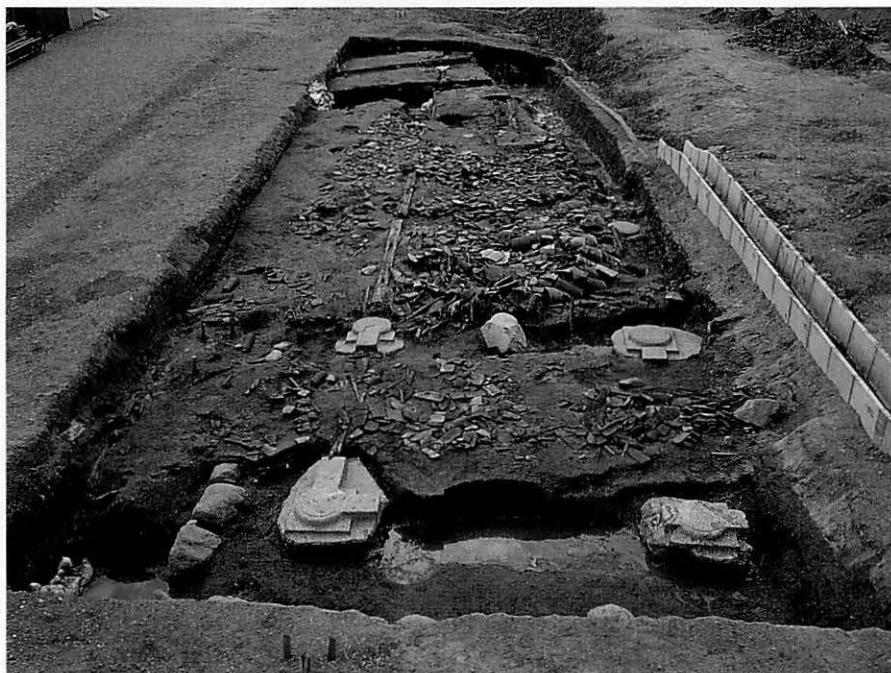
山田寺南面回廊

東からみた南面回廊。白っぽい礎石は花崗岩製で、蓮弁で飾った柱座をつくりだしたもの。礎石上に長く残るのは壁下の地覆材。ほかに回廊の建築部材として柱や頭貫、肘木や斗などの組物が点々とある。累々と残る瓦は、屋根に葺かれた状態をよくとどめているものや、反転して落下した状況を示すものがある。本文78頁参照（撮影 井上直夫）
