◆飛鳥寺の調査—1996-1・3次、第84次

1 西門地区の調査（1996-1次）

2 飛鳥寺1996-3次調査

3 飛鳥寺東南の調査（第84次）

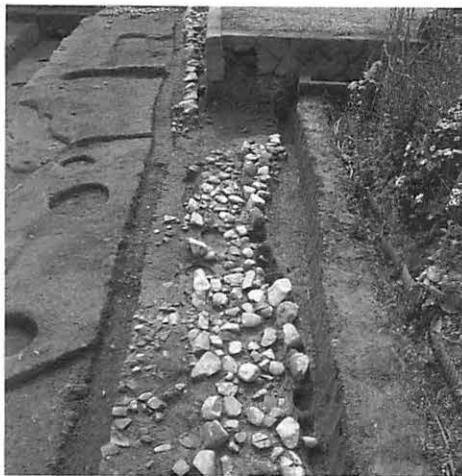
図39 石組小溝SD6684（北から）

石組小溝SD6684 調査区の西辺で確認した幅0.5m、深さ10cmほどの溝。西側に直径40～50cmの大きな石を、東側には直径20～30cmの小振りの石を並べる。北では底石が残っていた。調査区南辺から北約4.5mの位置には、この溝を横断するように東西に並ぶ石列SX946があり、その北は長さ約1mにわたって小石を積み上げている（SX947）。石列SX946の南に接する部分ではSD6684の西側石が2・3石分抜けているので、北へ向かう流水を西に向けるための施設と思われるが、その行方は調査できなかった。今調査区の西に接して、発掘調査が行われている（飛鳥京跡第11次調査）が、関連しそうな遺構は未確認。SD6684は掘形埋土に瓦や土器を含み、石組大溝SD6685に似る。2条の溝の間隔は心心間距離で8.8mである。

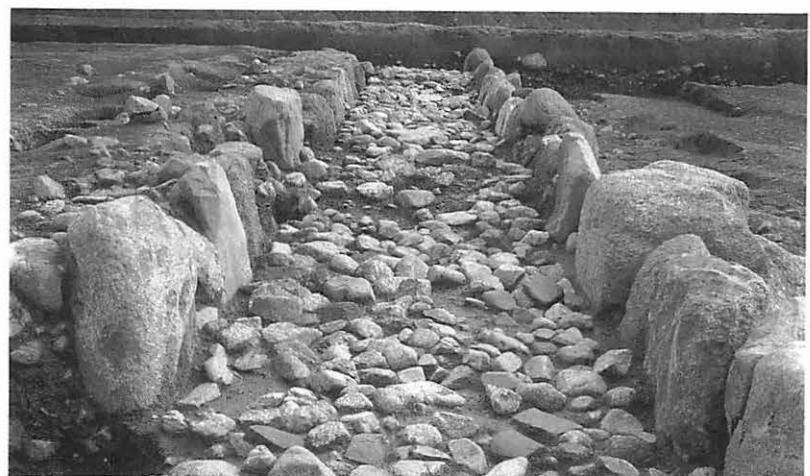
図40 石組大溝SD6685（北から）

石組大溝SD6685 調査区のほぼ中央にある石組溝。溝幅は約1.2m、深さ0.5m。側石の最も大きいものは幅70cm、長さ1mある。西門の正面でも溝幅や深さに違いはなく、橋のような施設もない。溝埋没後、西側に素掘溝SD739が掘られたため西側石のいくつかは倒れ、また、東側石のいくつかは抜き取られていた。溝底には拳大の河原石を敷くが、北の方では瓦が混じる部分があり、改修を受けている。掘形から瓦片と土器片（飛鳥II～III）が出土した。埋土からは、大量の瓦のほか、土器と若干の鉄器が出土した。溝の北部では東側から瓦を投棄した状況が残っていた。土器は7世紀代でおさまる。

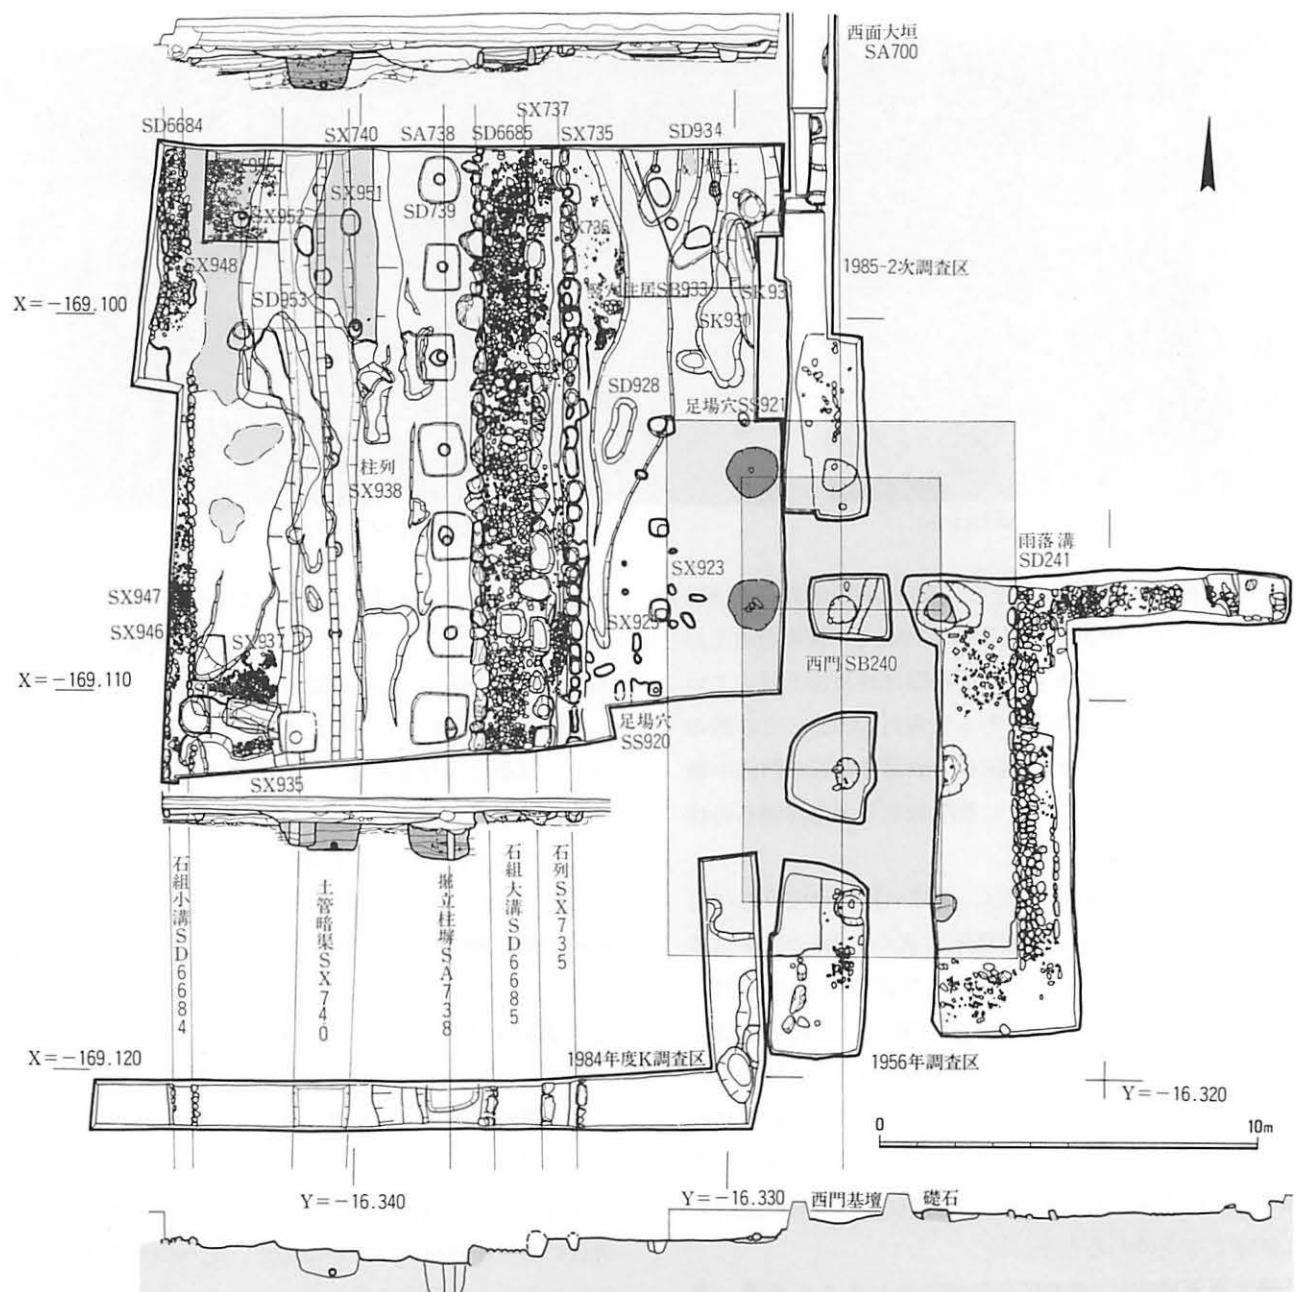
図41 飛鳥寺1996-1次調査遺構図・土層図 1:200

西門SB240 磂石立ちの八脚門。1956年の調査では、基壇の一部および、南北3列ある柱のうち棟通りと東側柱筋の合計7箇所で柱位置を確認した。そのうち東側柱筋の南端と南から2間目に礎石が残っていた。門の基壇東側には河原石で組んだ雨落溝（SD241）がある。SD241の西側石は基壇東側の化粧を兼ねる。基壇南辺は後世の破壊が著しく、基壇の南縁は確認できていない。

今回は、西側柱筋の柱位置2箇所を確認し、八脚門を確定した。礎石は残っていなかったが、門の北西隅とその南側で据付掘形を確認した。推定される柱の間隔は、

脇の間の柱間3.5mとして矛盾はない。北西隅の礎石掘形は、直径1.3m、検出面からの深さ15cmで、黄褐色山土が版築状に詰まる。基壇土および基壇化粧は全く残っていないかった。推定基壇西辺にある小穴列SX923とその西の小穴列SX925は、基壇東側縁石と雨落溝側石を門の中軸線で折り返した位置にあり、基壇縁石と雨落溝側石の抜取痕跡かも知れない。

基壇の西側および北側では、足場の柱穴列SS920・921を検出した。SS920は西側柱礎石位置から西約2.3mにあり、北1間が3.0m、南2間は2.1m等間となる。SS921は柱間2.1mの1間のみ。西門北妻柱筋から1.45mを隔てる。SS920の南端の柱穴とSS921東側の柱穴は、柱抜取穴に黄色の山土が充填され、掘形にも若干の山土が混じるが、SS920の北側3個の柱穴は掘形に山土が含まれず、抜取穴埋土は灰褐色砂質土で瓦片を含む。2時期の足場穴に区分できるのであろう。

西門の構造と規模について 今調査区東辺は削平が著しく西門礎石は失われ基壇土も完全に削平されていた。遺構検出面は基壇上面から60~70cm低い。しかし、礎石据付掘形により梁間2間の八脚門であることを確定した。1956年の調査成果と対比すれば西門脇の間の柱間は約3.5m(高麗尺10尺)とみてよい。基壇は掘込地業を行わず、礎石位置のみ据付掘形を掘る。掘形の底は基壇上面から約80~90cmの深さにあったと推測される。

また、基壇に関しては基壇西縁石と雨落溝側石の抜取痕跡かと思われる遺構(SX923・925)がある。この間を雨落溝と考えると、そこに足場SS920が位置するので、構造的には妥当である。ただ、南門では背面には石組雨落溝が巡るが、前面は雨落石一段で処理しているから、前面の雨落溝の存在を確定することは今後の調査にゆだねたい。

さらに、西門の足場穴を検出し、軒の出について新しい知見をえた。『飛鳥寺報告』では、西門の平側の軒の出について次のように復原している。「側柱心から雨落溝内側までの寸尺が矩尺の6.5尺、雨落溝巾が2.8尺であるから、矢張軒出は8尺位で、南門と一致することが知られる(40~41頁)」。今回検出した足場SS920と西門西側柱との距離は約2.3m(高麗尺6.5尺)で、この推定を裏付けた。また、妻側の軒の出は、足場SS921を軒先とみると北妻柱筋から約1.45m(高麗尺4尺)となる。『飛鳥寺報告』では、妻柱から基壇の南北縁までの距離を、1.64m(曲尺5.4尺)としているが、これだと蝶羽の軒先が基壇の内側に収まる。西門は切妻八脚門なので蝶羽の軒先と基壇縁が必ずしも一致しないかもしれないが、軒の長さ復原の一つの根拠とはなろう。両者を一致させた場合、基壇の南北長はこれまでの推定より40cmほど短くなり、13.4mに復原できる。

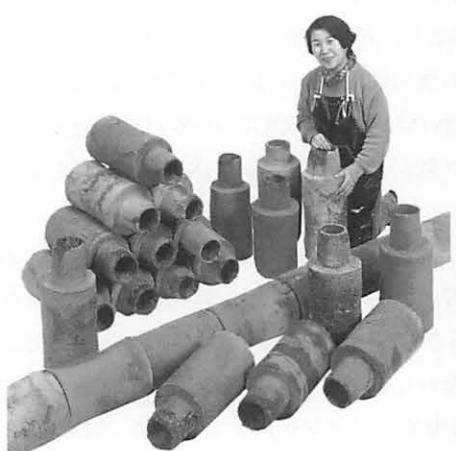
図42 土管

土管 暗渠 SX740 に使用されていた土管は分厚い円筒形で、連結のための細い玉縁部があり、筒部にはこれを挿入するためのえぐり込みがある。導水に使われる円孔部分は直径 19cm ほどだが、土管は、平均で全長約 52cm、筒部長約 38cm、重さ約 22kg あり、極めて重厚である。個々の土管は、規格・重量にばらつきがあり、全長 44.5～56

cm、筒部長 33.2～44.5cm、重さ 15.5～29kg の幅がある。

土管の成形は、円孔部となる布巻き軸に粘土を巻き付ける。玉縁部の円孔内面には、粘土紐の積み上げ痕跡が観察できる。表面は、ナデ調整、筒部のえぐり込みは、ヘラケズリでつくる。表面に「廿」のへら書き記号をもつものがあり、これらはある程度規格が揃うようだ。また、多くの土管は、表面にベンガラが付着していたが、記号かどうかは明らかでない。

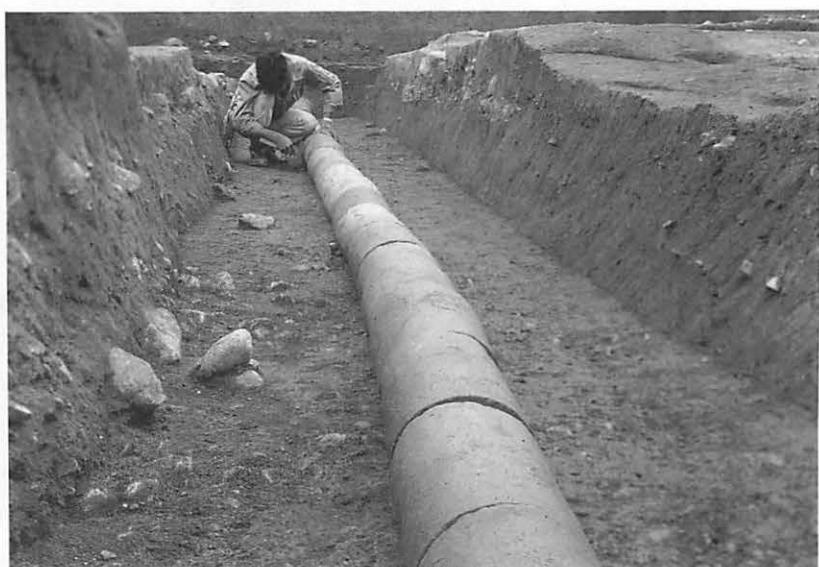
図43 土管暗渠SX740（北から）

土管暗渠SX740 直径約20cm、筒部の長さ約40cmの瓦製土管をつないだ施設。今調査区南の1984年度調査区と北方の1989-3次調査区で掘形と北の1989-2次調査区では、土管本体を確認している。調査区内で土管41個を検出した。玉縁を北に向けて据えられ、調査区の北端は南端より5cm低い。土管の並びは直線ではなく、調査区内でごく緩いS字形を描く。

暗渠掘形は、幅1.5~1.8m、深さ1mの溝状。古墳時代の河川堆積土の上面に山土を置いた上に細かい瓦片で瓦敷SX955を作り、その上にさらに盛土整地した面から掘り込まれる。掘形は、土管設置後、黄褐色山土や礫を交えた土で版築状に埋め立ててある。埋土に、少量の瓦と土器を含む。

過去の調査成果を参考にすると、土管暗渠は、南北100m以上続き、南から北に上水を流下した。使用された土管の数は、250本をくだらない。南北塙SA738も少なくとも南北50m以上にわたって続き、飛鳥寺西の一郭の東を限る施設とも考えられるが、西面大垣との間隔があまり広くない点は一つの問題点として残る。

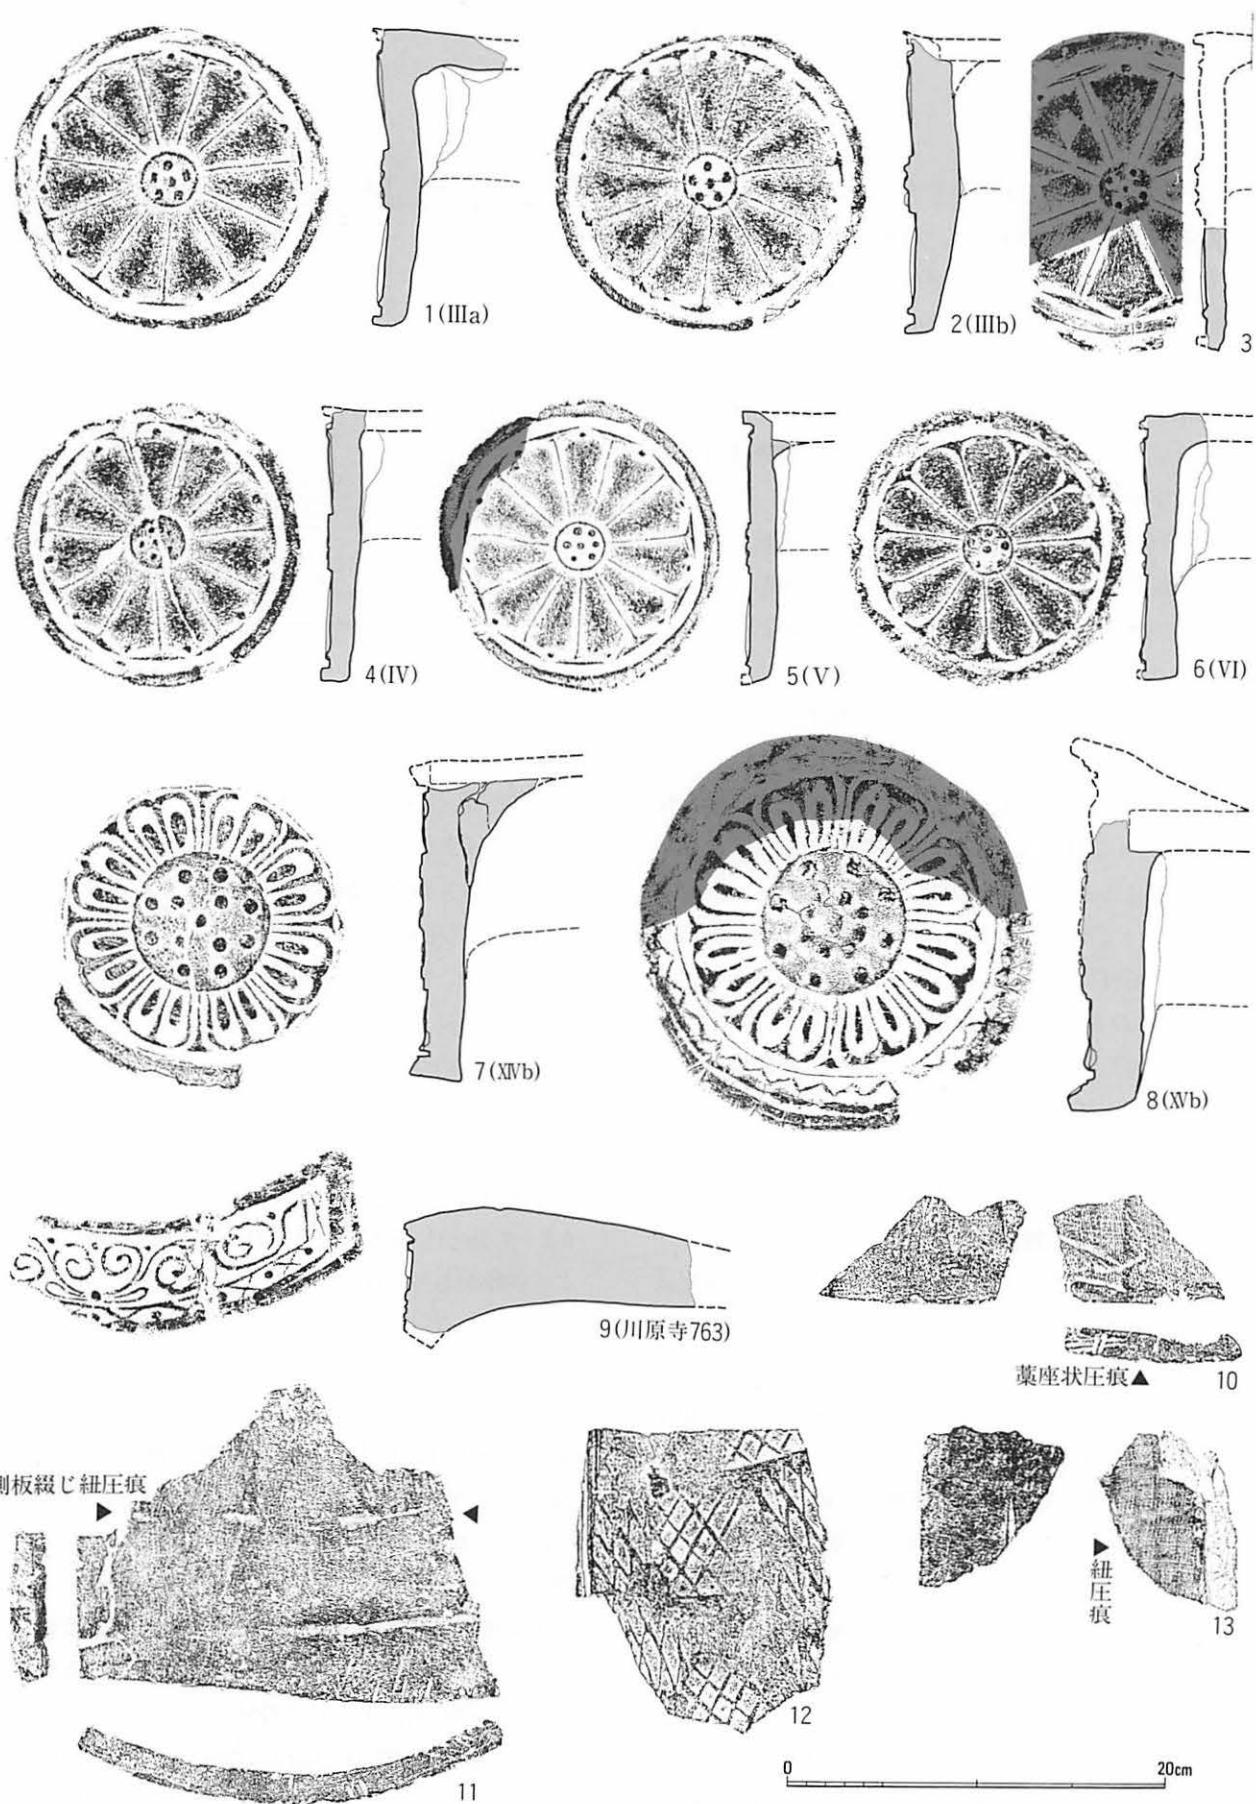
図44 飛鳥寺1996-1次調査出土瓦 1:4

軒丸瓦は、飛鳥寺創建期のものが最も多く、素弁十弁のI型式(「花組」)は、小さな破片が多く、主体をなすのは素弁十一弁「星組」のIII~VII型式である。III型式は、間弁が中房にとどかないIIIa(図4-1)と、間弁が中房につながるIIIb(2)があり、両者が出土した。IV・V・VIは小振りの「星組」(4~6)。角端点珠八弁蓮華紋軒丸瓦(5)は初出である。創建以降では複弁八弁蓮華紋のXIV型式が目立つ(7)。瓦范がシャープな段階(XIVa)から蓮子を彫り直し範割れを起こした段階(XIVb)まで各種があり、接合手法にも変化がある。初期は鋭い刃物で細かな斜格子刻みを丸瓦の凹凸面に入れる。次に、凹凸面ともタテと斜めの簡略な斜格子刻み目に変わる。この段階では端面にも刻み目を入れる。最後はやや太いタテの刻み目だけとなる。奈良時代後半のXV型式b(8)は、平城京元興寺6201Abと同范。

「星組」に伴う平瓦は、凸面をタテ方向に丁寧にナデ調整するのが特徴であり、上下 2 個 4 箇所の分割突起を安全に粘土円筒を 4 分割する。広端近くの凹面に、桶の側板を綴った紐の痕跡を残すものがある（図44-11）。類例は、大阪・新堂廃寺（鳥含寺）にある（藤沢一夫「造瓦技術の進展」『日本の考古学』VI 歴史時代（上）1967 年、286～310 頁）。この一群も凹面は不調整、側面調整は b 手法である。広端面に「藁座状圧痕」を残す例があった（10）。

7 世紀後半の瓦は、大半が行基丸瓦と斜格子叩き目の粘土板桶巻き作り平瓦の組合せである。平瓦は凹面をナデ調整し、凹凸両面の側辺に幅広い面取りをする（12）。この一群は軒丸瓦 XIV 型式に伴う。ほかに、叩き目が深い格子あるいは斜格子の平瓦や、凸面を完全にスリ消した平瓦がある。川原寺から搬入された玉縁丸瓦と凸面スリ消しの縄叩き平瓦それに凸面布目平瓦の一群、縄叩き桶巻き作り平瓦の一群がごく少量ある。また、竹状模骨丸瓦が 1 点確認できた（13）。

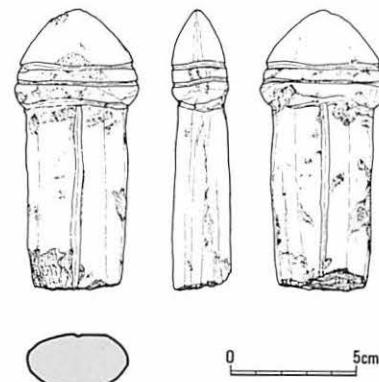
図45 石棒 1:3

土した(図45)。頭部3条の横方向の沈線をめぐらし、軸部には両面に縦方向の沈線がある。下部を欠損する。全体に磨きを施すが、敲打痕が随所に残る。現存長11.1cm、最大幅4.92cm、最大厚2.3cm。

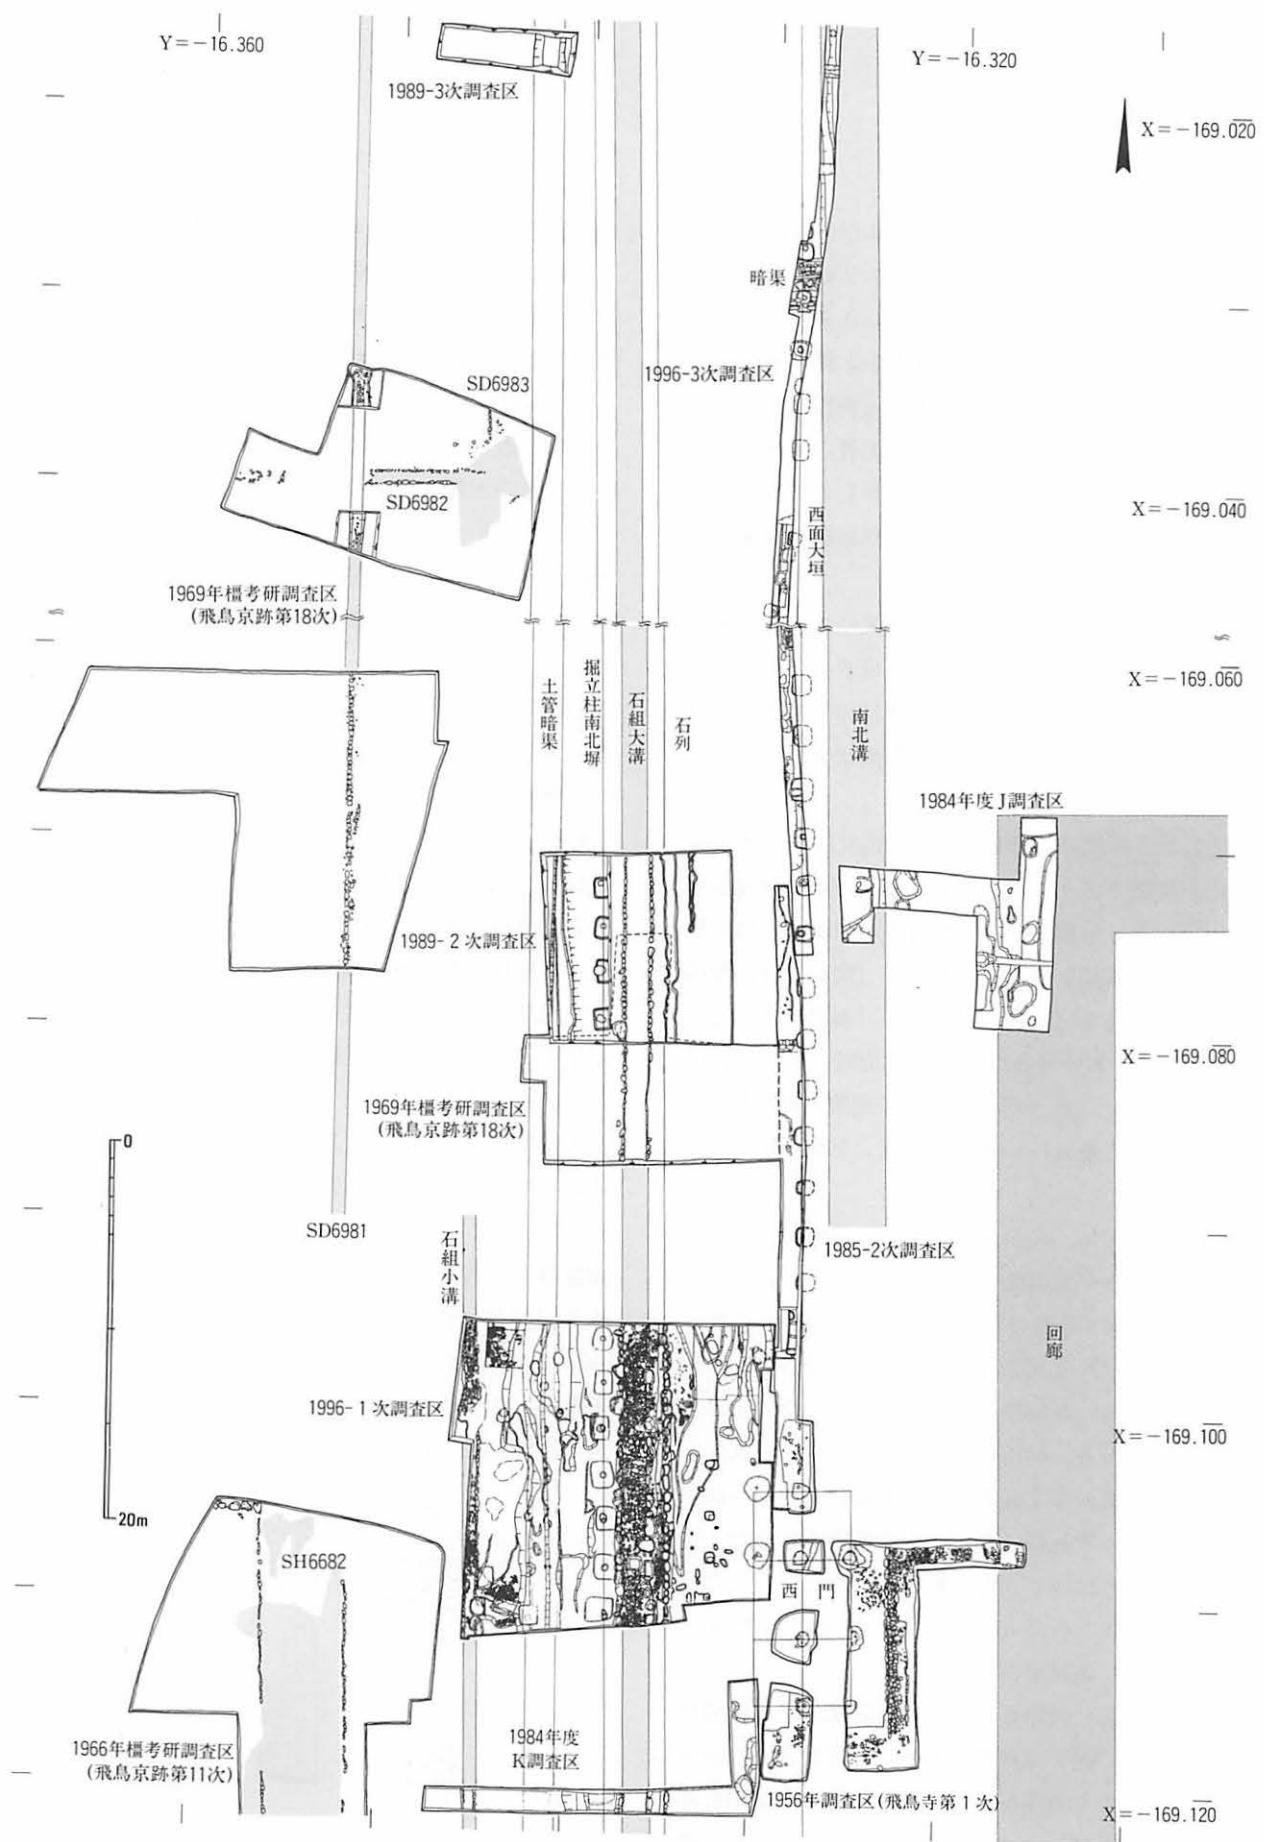
図46 飛鳥寺西門周辺遺構図 1:400

西門あるいは西面大垣から西約9mに幅1.2mの石組大溝SD6685があり、西約18mにも幅0.5mの石組小溝SD6684がある。大垣と石組大溝との間には石敷SX736・737や石列SX735がある。石組大溝の西に接して南北方向の掘立柱塀SA738があるが、これは大溝を作るときには撤去されていた。大垣の西約14mの地下には土管暗渠SX740が埋められていた。また、今調査区の西には、幅4.3mの玉石敷南北道路SH6682がある（図46）。

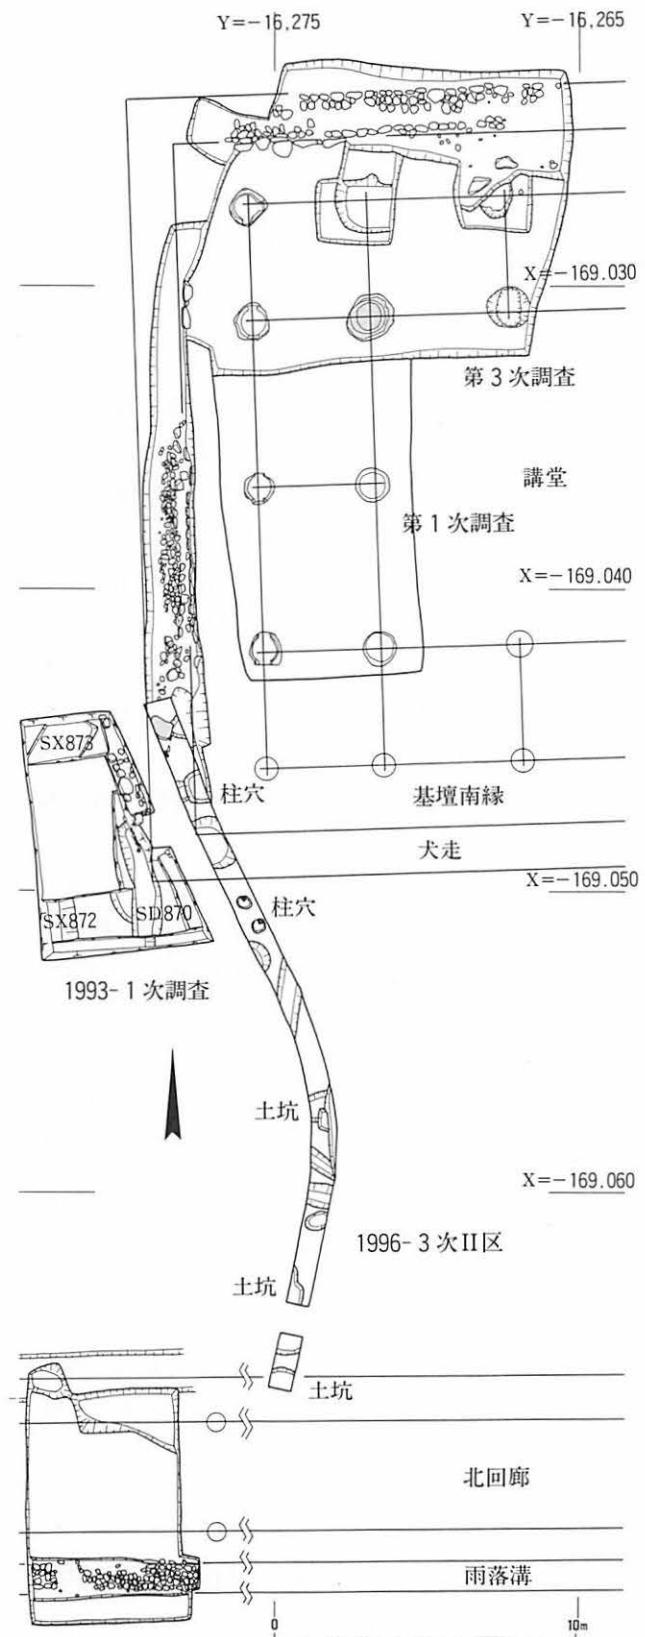
図47 II区遺構図 1:250

II区 講堂の北西から西辺犬走上を通り北回廊に至る約80mを対象としたが、講堂西南隅以北は道幅が狭く、今回は講堂西南隅から北回廊北端までの約23mについて幅0.8mの調査区を設けた。その際、調査区の北端を1957年の第3次調査区と重複させた。これは第3次調査の成果を現行の国土方眼座標及び標高で再計測することによって、今回調査が及ばなかった区間についても下水道管敷設のためのデータを得るとともに、講堂周辺部の復元をより確実にすることを目的としたもので、第3次調査の倒壊した基壇縁石等を再発掘した(図47)。

その結果、調査区の北端付近は南辺犬走と基壇の一部が位置するとみられた。しかし、旧調査区の南端は近世陶器の入った土坑による攪乱が著しく、その下面で柱穴1個を、東壁面で基壇あるいはその南外方の整地の一部と思われる土層を確認した以外は明確な遺構は検出されなかった。柱穴は一辺1.2m、深さ1.4mで基壇縁直下にあり埋土に瓦を含まないことから講堂以前の遺構と考え

II区では講堂に関わる新たな知見は得られなかったが、第3次調査地の倒壊した基壇縁石を再発掘、再計測し、1993-2次調査時に再測した身舎西北隅の礎石や1993-2次調査の講堂北東部の遺構とともに現行の国土方眼座標上に展開した結果、講堂基壇は『飛鳥寺報告』に示された1度33分44秒よりもやや大きく北で西へ偏していると考えられるに至った。それによれば『飛鳥寺報告』では復原基壇西縁線からはずれていた講堂基壇西縁の立石南半が、北辺と正しく直交するのである。図47ではその結果をもとに、第1次調査時に測図された講堂西庇南半の礎石4個の位置を修整して作図した。講堂が東西8間

35.15m(100大尺)、南北4間18.6m(53大尺)の建物で、基壇は東西114大尺、南北65大尺であるのは変わらない。基壇の外には北では幅1.5mの犬走があり、西でも同様とすると里道の西端に位置する。ただ、上記は現状での整合性を求めたものであり、結論は全面的な再調査に委ねるべきである。

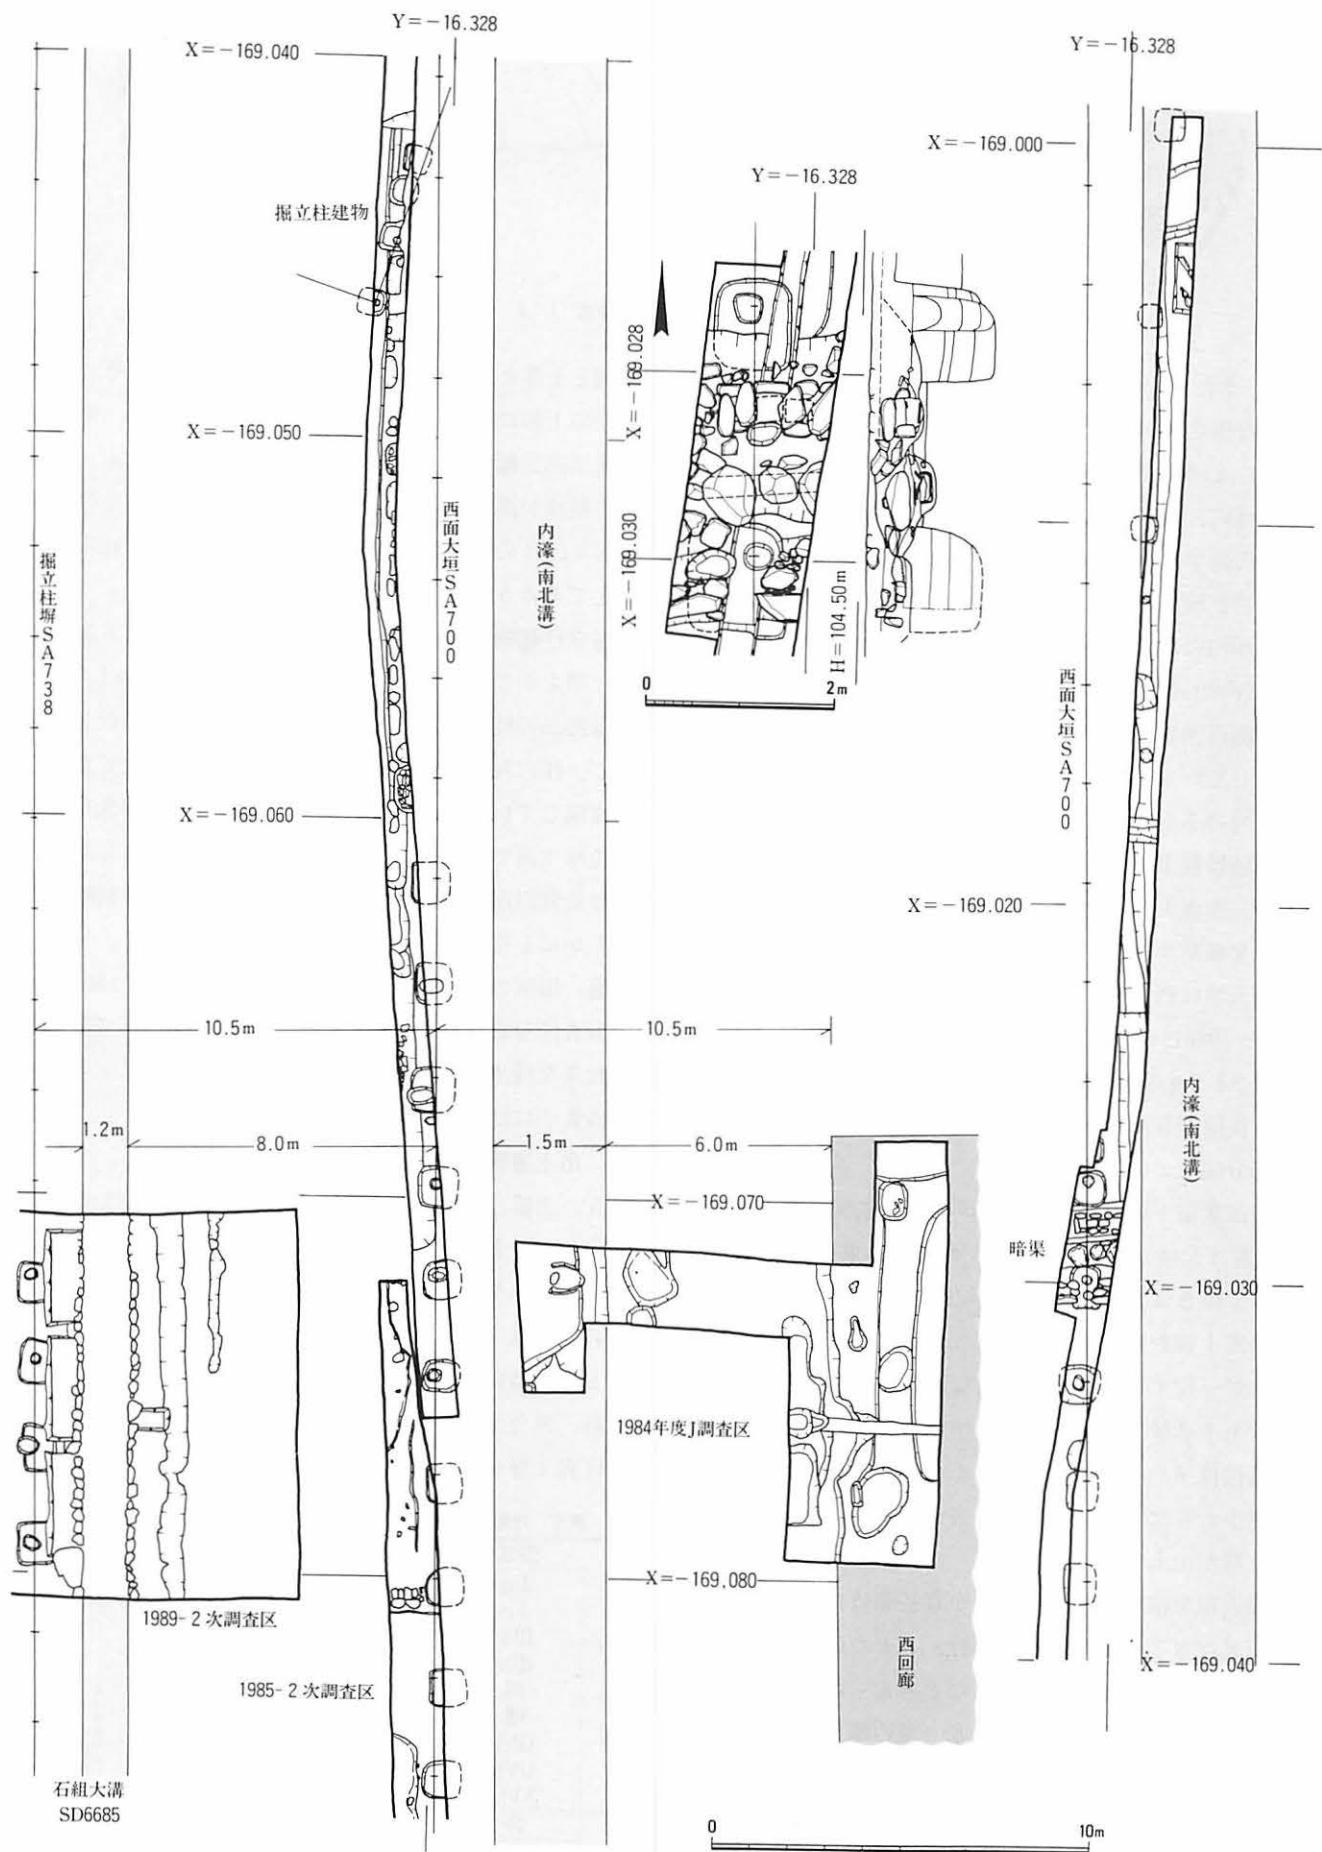
図48 III区遺構図 (1:200)、暗渠・石組溝平面・断面図 1:80

Ⅲ区 西門の北、西面大垣が想定される村道上に幅0.8m、全長約80mの調査区を設定した。調査区の南では1984年度J地点調査区、1985-2次調査区、1989-2次調査区と隣接している(図48)。

西面大垣を横断する溝は西門から29間目にある。溝は構造が異なる3条が併走し(図48)、ともに内濠の水を大垣の外に排水する機能を果たしたと考えられる。重複関係と底の深さからみて、中央→北→南の順に作り替えられている。中央の暗渠は内幅25cm、深さ10cmの木樋に凸面を上にした平瓦を2枚重ねて蓋をし、その両側と上部を玉石で囲う。暗渠は大垣柱掘形上にあり、天井石上面から木樋底面までは約0.6m。北の暗渠は中央暗渠の北0.8mに平安時代初頭の平瓦の凹面を上にして敷き、その

両側と上部を玉石で囲い、天井石の上にも玉石を詰める。暗渠の上部には内濠上層のあふれがのびている。南の石組溝は内法幅0.3m、深さ0.3mで底に玉石を敷く。開渠の可能性が高い。北側石が大垣の柱の上にあって共存は難しく、この石組溝の構築は大垣の廃絶時かそれ以後のことであろう。

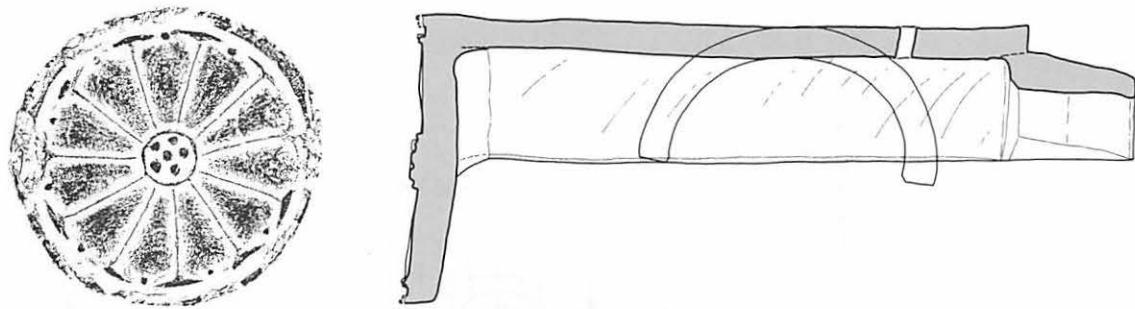
図49 内濠出土軒丸瓦 IIIb型式 1:4

瓦、土器、金属製品がある。瓦には表5に示した飛鳥時代から鎌倉時代の軒瓦のほかに、近世近代の軒瓦、垂木先瓦、ヘラ書きのある平瓦、塼と多量の丸平瓦がある。図49は内濠下層出土の飛鳥寺軒丸瓦IIIb型式の完好例である。土器には古墳時代から平安時代までの土師器、須恵器、黒色土器、綠釉・灰釉陶器、近世陶磁器があり、II区表土層から出土した14~15世紀の外国産三彩皿片が

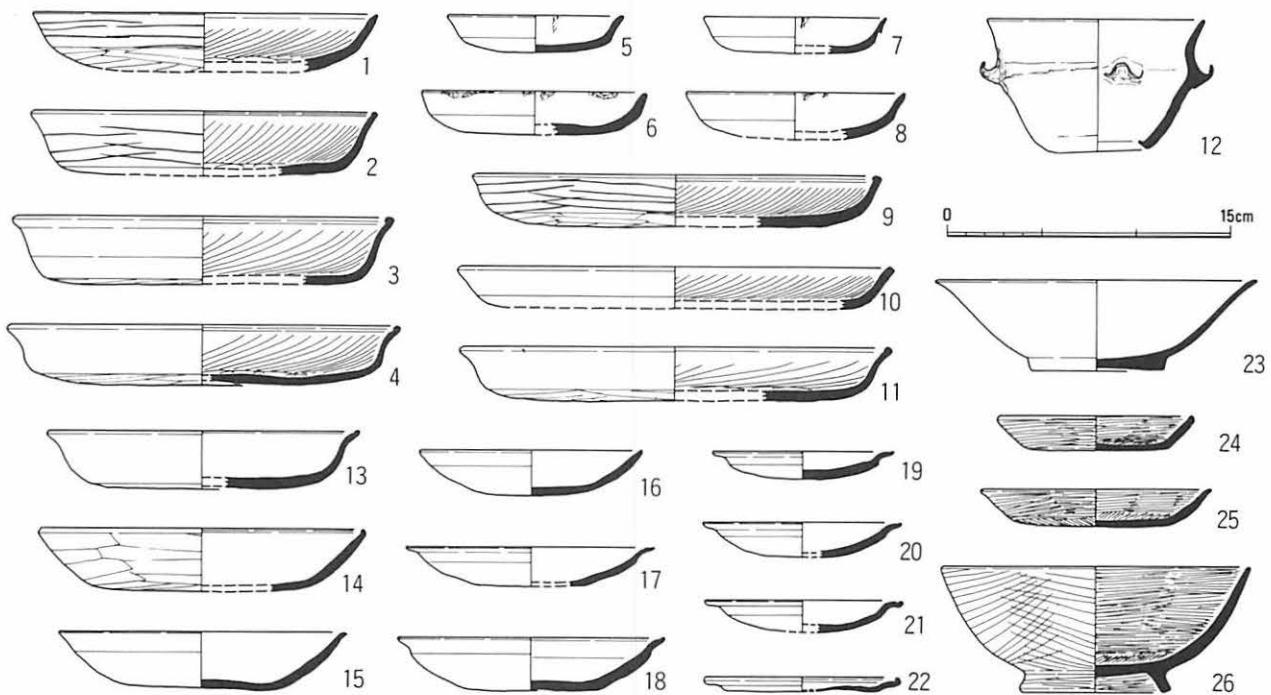
図50 内濠出土土器 1: 4 下層: 1~12、上層: 13~26

珍しい。ここでは、飛鳥寺の変遷過程を理解する上でも重要なIII区の内濠出土土器を図示した(図50)。内濠出土土器は上層と下層とに大別され、いずれも土師器杯、皿が大半でその多くに灯明痕跡がある。下層には7世紀末から奈良時代中頃(平城宮III)までの時期の土師器杯C(1)、杯A(2~4)、皿C(5~8)、皿A(9~11)、甕、ミニチュア甕(12)、須恵器杯B、同蓋、壺などがあり、上層には奈良時代後半(平城宮IV)から平安時代後期までの、土師器杯(13~18)、皿、小皿(19~22)、黒色土器A類椀、同B類椀(26)、同B類小皿(24~25)、緑釉陶器椀(23)、灰釉陶器皿がある。

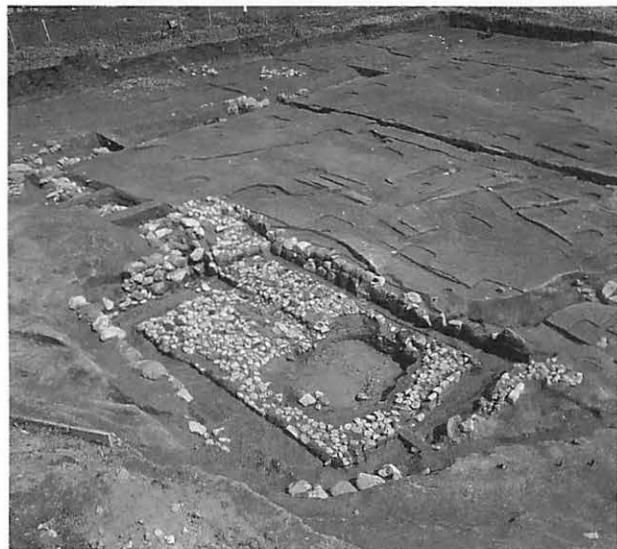
図51 第84次石敷井戸（西南から）

東西溝の南側には、ほぼ溝の方位に沿って建物や堀が建つ。調査区の北西にある井戸は、東西6m、南北8.5m、深さ約60～80cmの範囲で掘り下げられ、壁面は石積で化粧され、内部に石敷が施され、石敷面の南寄り中央に井戸本体がある（図51）。石敷の周囲には浅い溝がめぐり、井戸本体から北へ抜ける排水溝と合流して、石組の暗渠につながる。この暗渠が東西溝へ接続する。

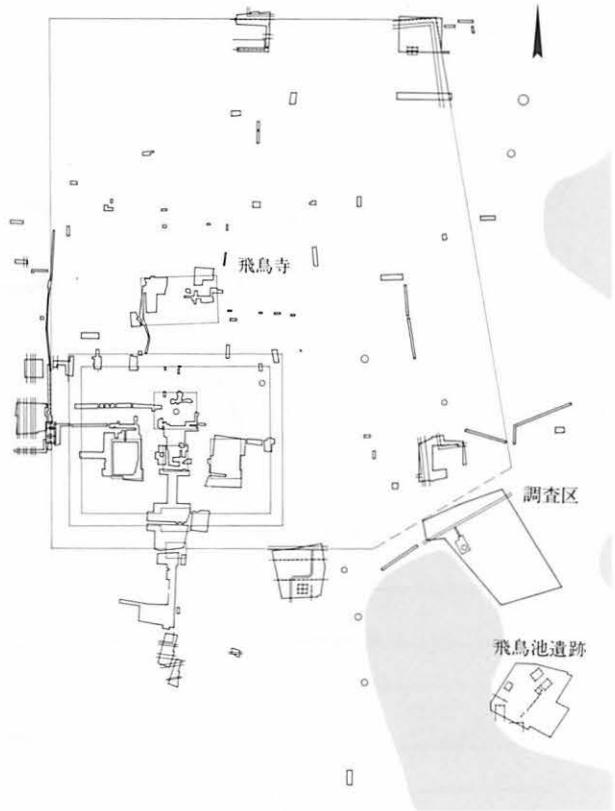
図52 第84次調査位置図

の北端で東西溝（藤原宮期～奈良時代前半）と、その南側で溝に沿った掘立柱堀を検出した。溝の北側でも、礫敷の通路をはさんで、大量の瓦が出土しており、堀の存在が予想される。したがって、溝の北と南それぞれに閉鎖された区画が存在していたと推定できる。溝は飛鳥寺の伽藍の方位よりも東で北に振れ、寺域東南隅を斜めに横切る位置にあり、従来の予想に反して、寺域は東南隅では斜めに切れていたと考えられる（図52）。
