I 調査研究報告

漢長安城桂宮 2号宮殿の調査

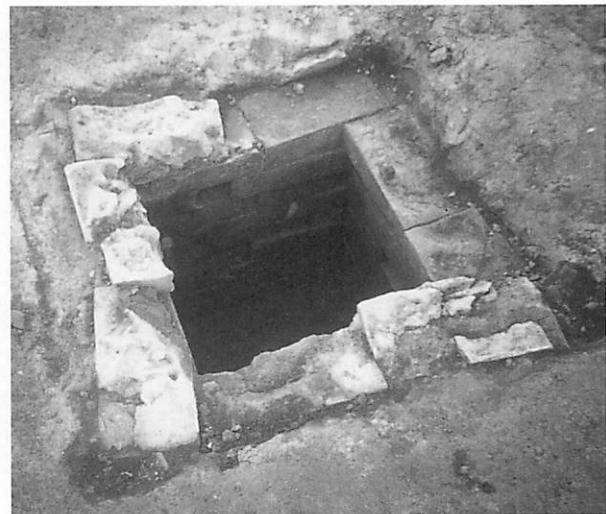
地漏 建物1の東北方にある排水用の井戸。方形で、一辺約60cm、深さは約1m。長方埠を組み合わせて作る。

排水用の地漏（北東から）
