II-3. 遺跡整備・復元事業と展示

平城宮跡・藤原宮跡等の整備

1. 朱雀門の復元事業

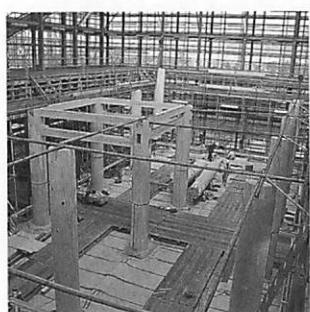
初重柱立

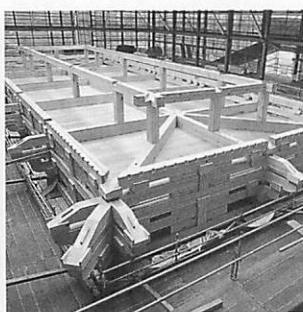
初重軸部・小屋組立

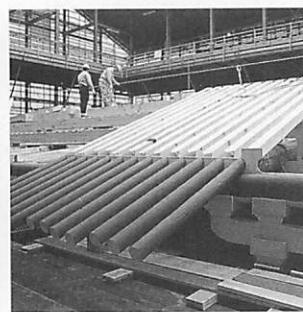
初重軸部等組立

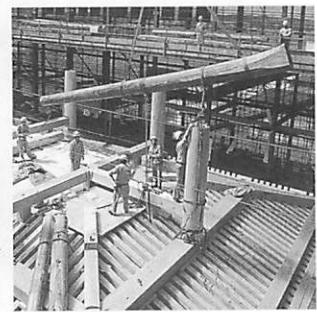
二重軸部等組立

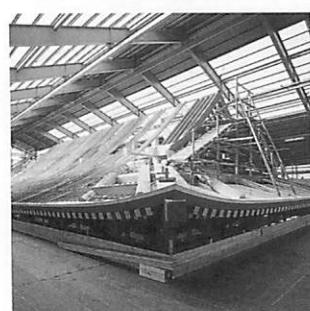
二重小屋組・垂木組立

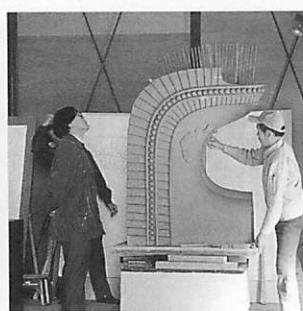
鷲尾製作

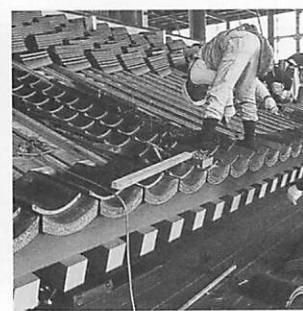
二重屋根瓦葺

本年度は以下の工事を行った。屋根瓦葺と鷲尾の据え付け、二重高欄の組立、妻の大壁などの漆喰塗り、二重の丹土塗り及び黄土塗り、風鐸、尾垂木の木口金物などの銚金物の製作と取り付け等の工事。これと並行して、妻壁の格子組、小屋内の筋造など耐震補強工事を行った。これら本体工事が完了後、鉄骨造の素屋根、仮設事務所等の解体を行い、清掃、跡片付けを行い、すべての工事を完了した。

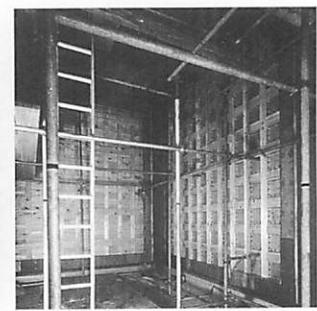
妻大壁耐震補強
