# ◆藤原京右京九条三・四坊の調査 —第88次

この調査は、食糧事務所建設にともなう事前調査として、橿原市城殿町で実施した。調査地は、本薬師寺西塔跡南西約400mに位置し、藤原京右京九条三・四坊にあたり、西三坊大路、九条条間路交差点などの遺構の存在が予想された。調査地周辺では、これまでに、本調査区のほぼ真北約130m、本薬師寺寺域西南隅位置における西三坊大路・八条大路交差点の検出（1976年、奈文研調査）をはじめとしていくつかの調査が行われている。これらの調査によって、特に、西三坊大路の路幅などに興味ある知見を得てきたが、一方、条坊側溝の認定に関わる問題なども浮上してきている。

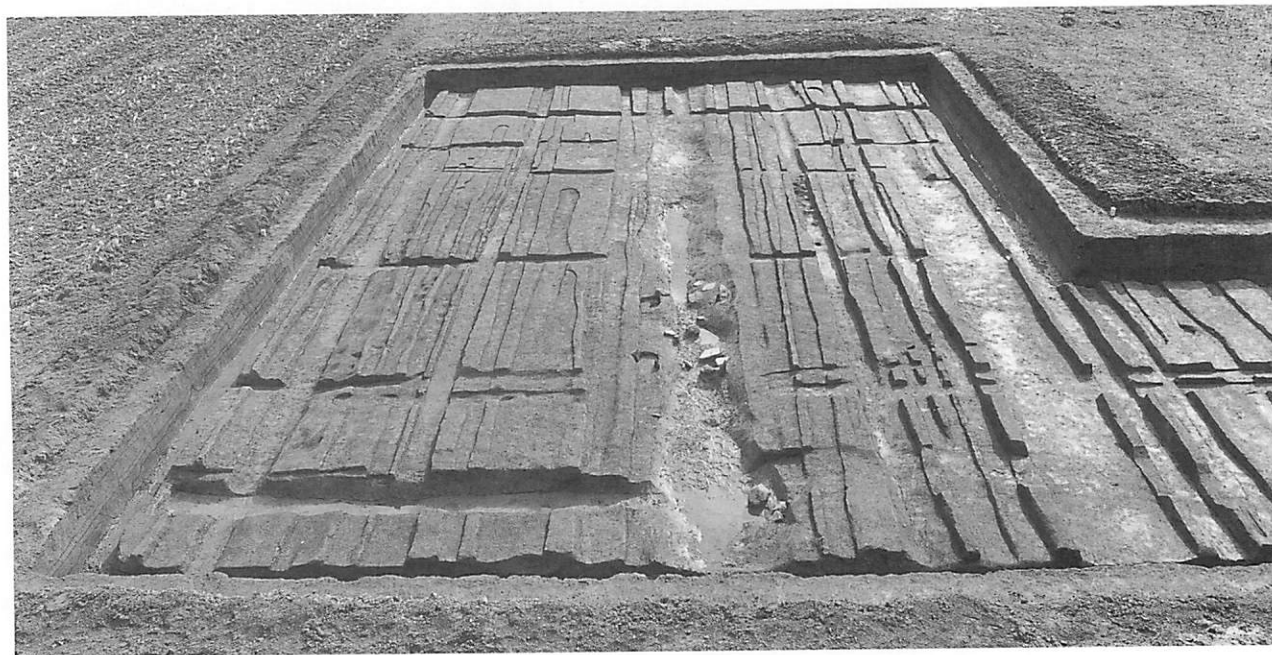
図21 第88次調査区東半部の状況 中央の溝がSD3761 北から

**西三坊大路関係** SF3760は、南北方向の道路で、西三坊大路と考えられる。北区では、残りが好く、東西両側溝をともしない、道路規模は側溝中心で約14mある。東側溝SD3761は、幅約1.2m、深さ約0.4mある。溝内の堆積層は、底に薄い灰褐層粗砂層(3cm前後)、その上に灰褐砂質土(0.2m前後)がある。南区では、底部の粗砂層がごく浅く断続的に遺存する。堆積層からは藤原京期の土器が少量出土した。今調査区内における東側溝の方位は、座標北に対し、西に振れる。西側溝SD3762は、幅約1.0m、深さは北よりで、0.2mあるが、南ほど残りが悪く、南区

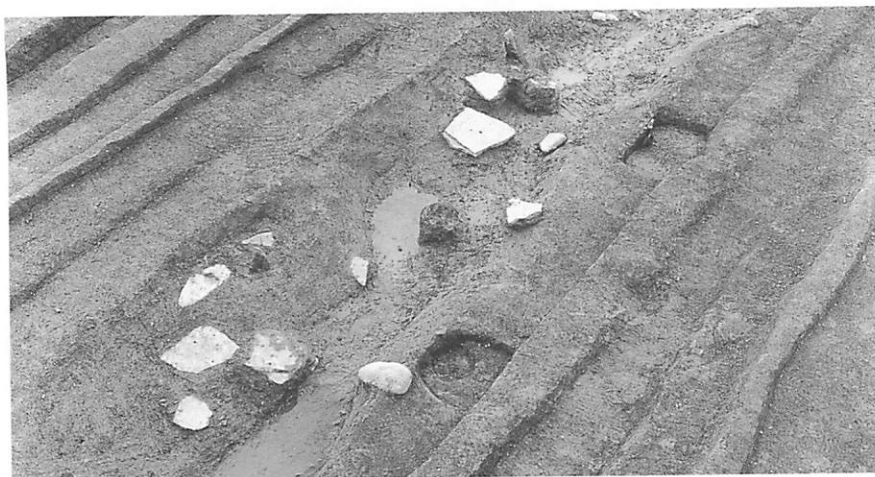
図23 橋SX3768 南東から

SD3761の北よりには橋SX3768がかかる(図23)。東南をのぞく3箇所に橋脚の柱根が残り、いずれも打ち込み式で、一辺約5~10cmの断面不整形の角材で下端を削って尖らす。残存長90~96cm。橋脚の間隔は、東西0.9m、南北1.8mである。西南の橋脚は、垂直に打ち込まれるが、西北と東北の2箇所の橋脚は内側に傾斜している。東北には小型の柱穴掘形(一辺35~50cm)が重複する。掘形は、橋脚の打ち込みに先立って設けられており、柱痕跡が残る。橋の改修を示すものであろう(図24)。東南には橋脚は残らず、小型の柱穴のみである。橋の周辺には小さく割った板石(榛原石)や、平瓦片をまばらに敷く。
