◆東院庭園地区およびその隣接地の調査 —第280次・第284次・第284次補足・第283次

1 はじめに

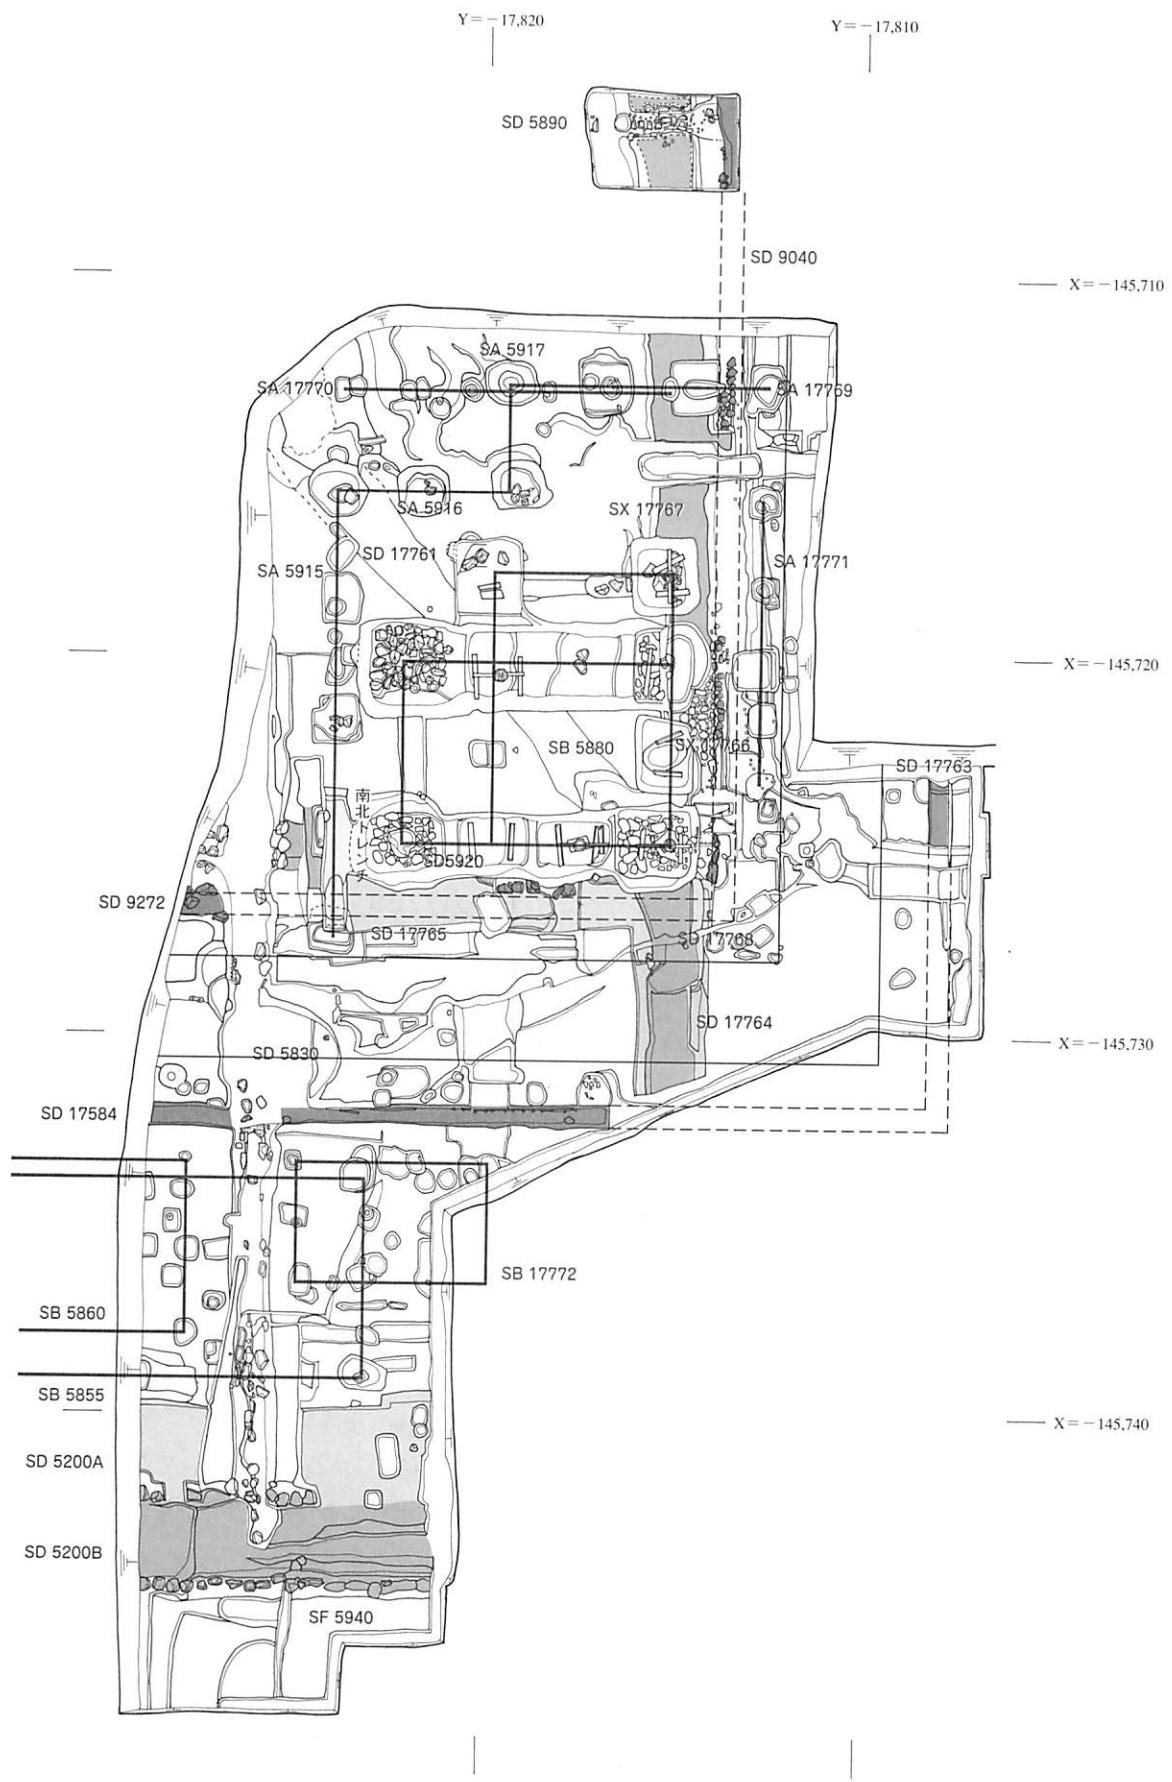
図13 第280次調査南地区 遺構平面図 1:200

南地区は、第44次調査で隅楼と呼ぶ楼閣状の建物遺構を含み、里道のために一部不明であった建物の全容解明を最大の目的とした。検出した遺構は大きく4時期に分かれる。

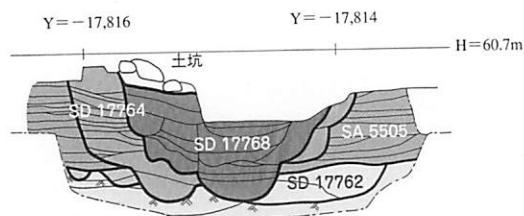
図14 南北溝断面図 (X=-145,727.4) 1:60

SD17762 前述の3本の溝 (SD17660・SD17661・SD17580) が東院東南隅で合流して南流する溝。幅約2.5m。この溝の堆積土を削って後述する南面大垣SA5505の掘込地業がなされている。当初の溝岸は残っていないので深さはあきらかでないが、堆積土が0.3mほど残る (図14)。

SD17764 前述の南北溝SD17762と同じ位置で、南面大垣の掘込地業を削り込む南北溝。幅約2.3m、深さ約1.1mが残る (図14)。

SD17768 B期の南北溝SD17764と同じ位置に掘削した南北溝で、幅約1.6m、深さ約1mが残る (図14)。

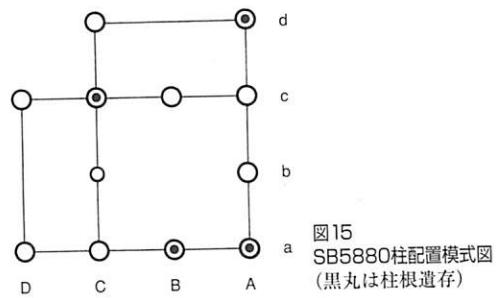
図15
SB5880柱配置模式図
(黒丸は柱根遺存)

SB5880 第44次調査で一部検出していた掘立柱建物で、本調査により柱配置等が確定した。ここでは、南北方向の柱列を東からA~D、東西方向の柱列を南からa~dとして個々の柱を示すこととする (図15)。第44次調査ですでに確認していたa列およびc列のB、C、Dの柱穴は、本調査ではそれぞれ3つの柱穴が連結した布掘状の横長い土坑として検出した。これは、本来一边が2mほどの方形の柱掘形であったが、第44次調査時に掘形間の土壁が崩落したもので、今回再発掘したところ、土坑底部で

平面をみると、通常であれば柱があるべきB-dとD-bの位置に柱穴がない。さらに、第44次調査でも確認したC-bの柱穴は、柱掘形の一辺が 0.7×1.0 mと他の半分ほどの大きさである。また深さも0.4mであって、他のすべての柱掘形が約1.5mの深さをもつと比べると、著しく異質である。このC-bについては、柱ではなかった可能性も含めて、今後、建築構造全体を検討する際に注意を要する。柱間寸法は基本的に8尺等間であり、通常中間にあるべき場所にない場合は16尺間ということになる。なおA-aの柱心は、大垣の東南隅想定心（国土方眼座標X = -145,729.50 Y = -17,811.10）から北に4.55m、西へ3.97mの位置にある。

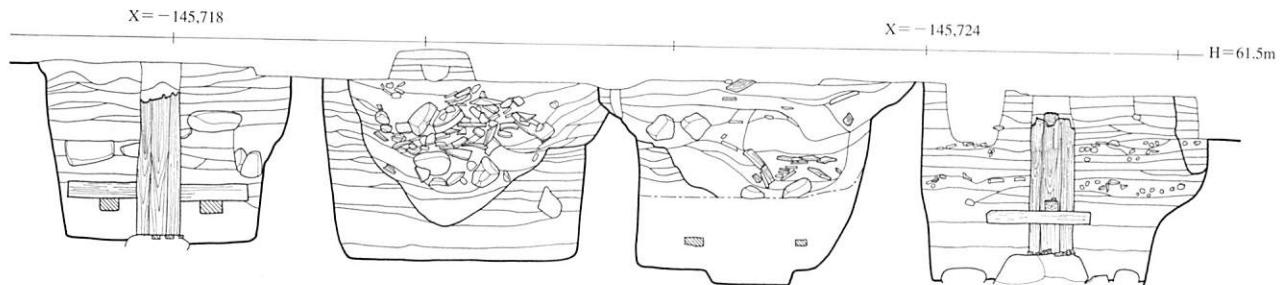
図16 SB5880東側柱列（A列）断面図 1:60

今回、新たに検出したのは一番東側の柱列、つまりA列のd、c、bの柱穴の東半部分とA-aの柱穴であり、A-a・A-dには柱根が遺存していた。2本の柱根はいずれも断面がほぼ正八角形で、対辺距離は32cm。一边は13cmである（図16・図17参照）。

A-aの柱穴の底には安山岩の上面を平らに加工した径80cmの石の基礎板を据えていた。この上に残存長1.1mの柱根が立つ。柱根の底は外縁部に約2cmの平坦面を作り、内側は中心に向かって緩い凹みを設けている。柱根と石の基礎板との間には、長さ10cmほどの木製の楔13個を差し込んで柱の鉛直を確保している。柱の下端から約30cm上に断面10cm角、長さ1.6mの材を貫状に通して腕木とする。腕木は西から打ち込んでおり、東では柱穴の壁に約13cmほどめり込んでいる。石の基礎板の周囲には栗石を敷き詰め、その上に人頭大の石を置いて枕木を固定し、腕木を支えている。

一方、A-dの柱穴には、安山岩の平坦面を利用した径70cmの石の基礎板があり、その上に長さ1.1mの柱根が残存する。A-aと同様に、柱根の下には6個の楔が差込まれている。また枕木2本もあるが平行にはならない。

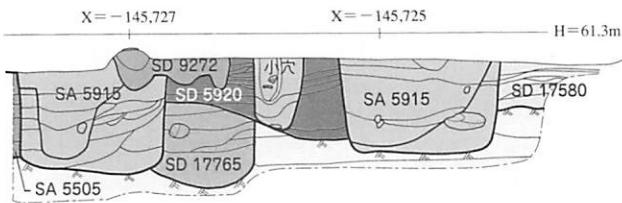
図18 南北トレンチ西壁断面図 1:60

SD17580 素掘りの東西溝。後述するSA5915の南端部に設けた南北トレンチ西壁（図18）、および本調査区西隣の第276次調査（平成8年度）では溝の北岸を確認している。深さは約0.4m。SD17761と合流している。

SD9272 南面大垣北雨落溝。北側石が部分的に残り、C期の東西溝SD5920の堆積土を覆う整地土上に据えられている。また、Y = -17,824.3における南北トレンチ西壁（図18）では、C期の南北堀SA5915の柱抜取穴を切る溝の側石および底石の抜取痕跡を確認している。

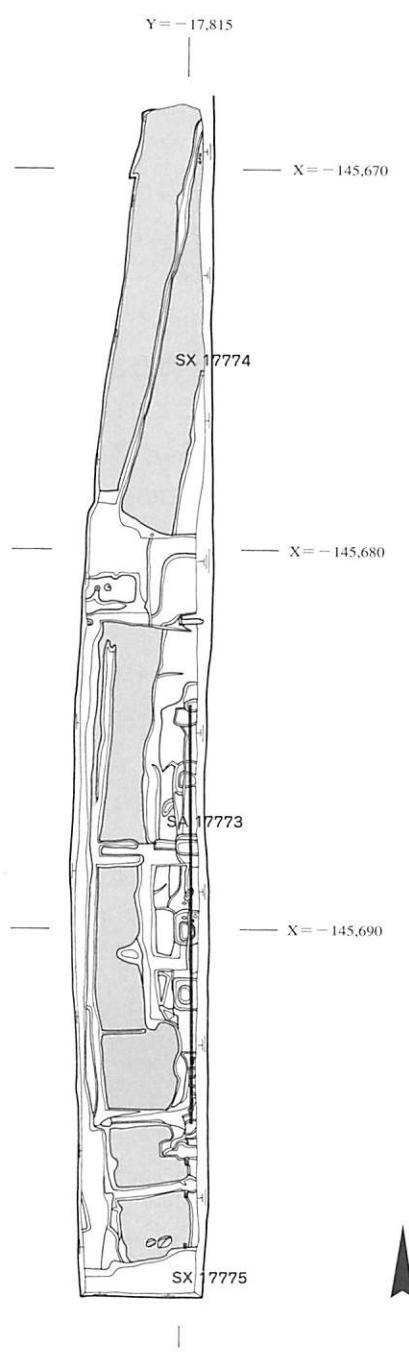
図20 第280次調査北地区 遺構平面図 1:200

北地区は庭園内における舗装材の有無の確認などを主な目的とした。調査区全体は里道下であったため耕作による削平がなく、遺構の保存状況は良好であった。ただし、里道の両側には水路が設けられていたため、一部削り込まれている。検出した遺構は以下の通りである。

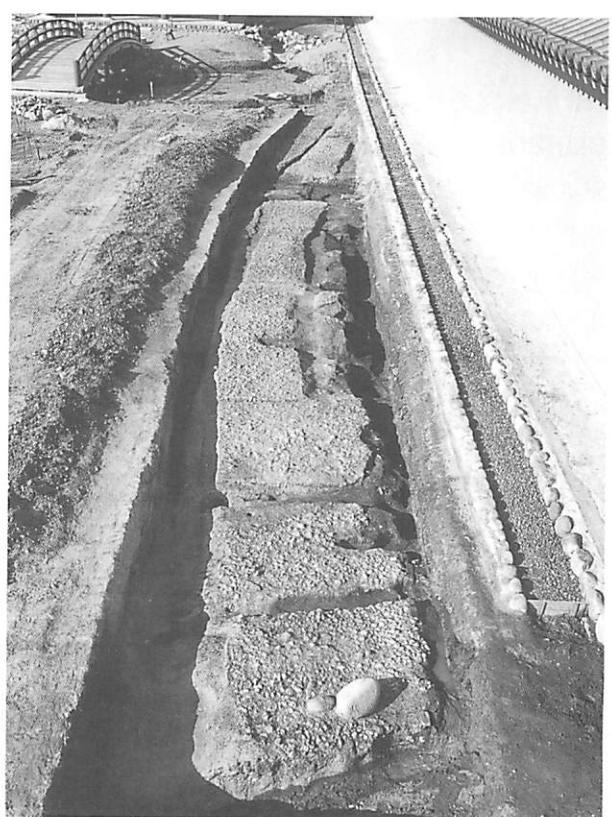
図21 北区 庭園内のバラス敷き

敷。調査区のほぼ全面にわたって検出した。整地土の上に直径が数cmのバラスを約5cmの厚さに敷く。北端では上層園池の岸の地形にすりついているので、上層園池にともなうバラス敷であろう。南地区ではバラス敷は上下二層あったが、ここでは一層であった。

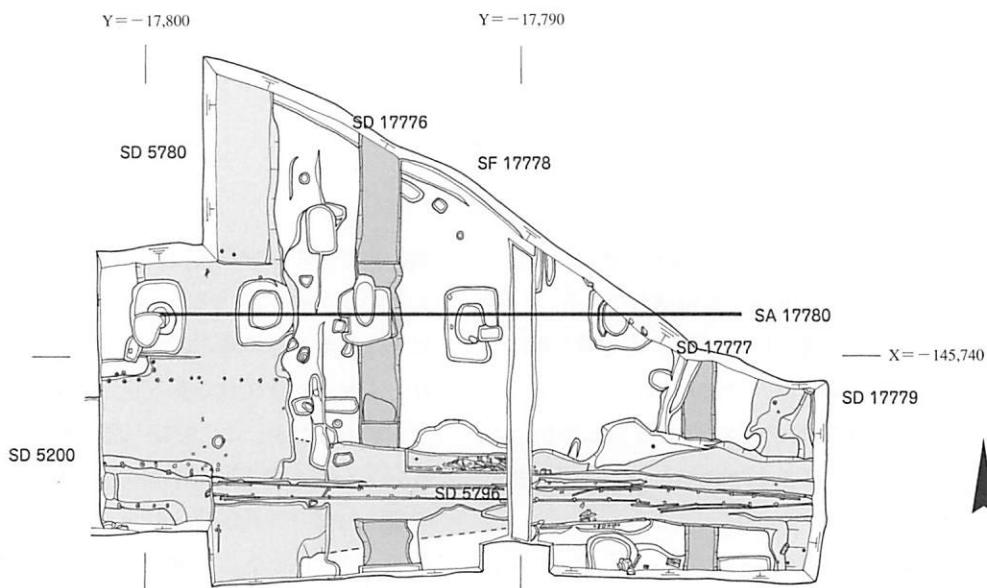
図22 第280次調査東地区 遺構平面図 1:200

SD17776 東二坊坊間路上の西寄りにある南北溝。幅約1.1m、深さ約0.3m。溝底には地山の砂が堆積し、その上を粘土で埋めている。砂の堆積がみられるのは、一時期水を流す機能を担ったためと思われ、東二坊坊間路改作前の西側溝と考えられる。

SF17778A SD17776とSD17777に挟まれる部分で東二坊坊間路の路面部分。両側溝の心心間距離で約8.6m。

SA17780 挖立柱東西堀。東二坊坊間路西側溝西肩から東に4間延びる。柱間は西から3間が2.7m、4間目が4.5mである。4間目の中心が前述のSD17776・SD17777のほぼ中心にもなり、これが東二坊坊間路心と考えられる。

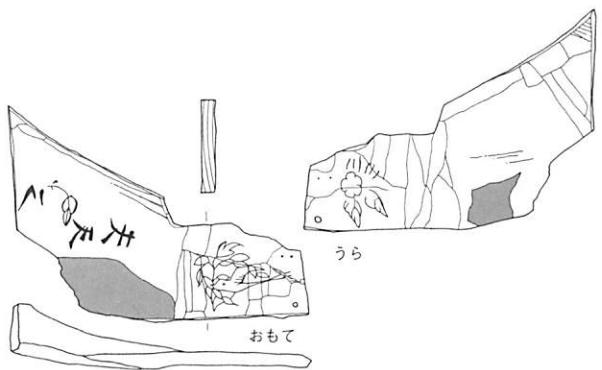
図23 二条条間路北側溝出土の墨画木片 1:3

③木製品 第280次調査では、楔22点のほか木製品の出土は少なく、出土合計は50点だった。図23は二条条間路北側溝SD5200より出土した墨画木片である。画が描かれた板は緩やかに彎曲し、表面右端を穿孔している。また周縁には鋸挽痕を残す。何らかの木製品の破片を利用したものと考えられる。広葉樹散孔材。画は表面を刀子で削った後、細い線で達者に描かれている。おもて面左には墨書（天）とともに、細長い茎の先につぼみがつく植物、右には葉が生い茂る枝をくわえる尾の長い鳥が描かれる。またうら面には五弁の花を中心とし、周囲に3葉1対の葉が数枚生えた植物が描かれる。これらのモチーフは正倉院の工芸品にも散見される。

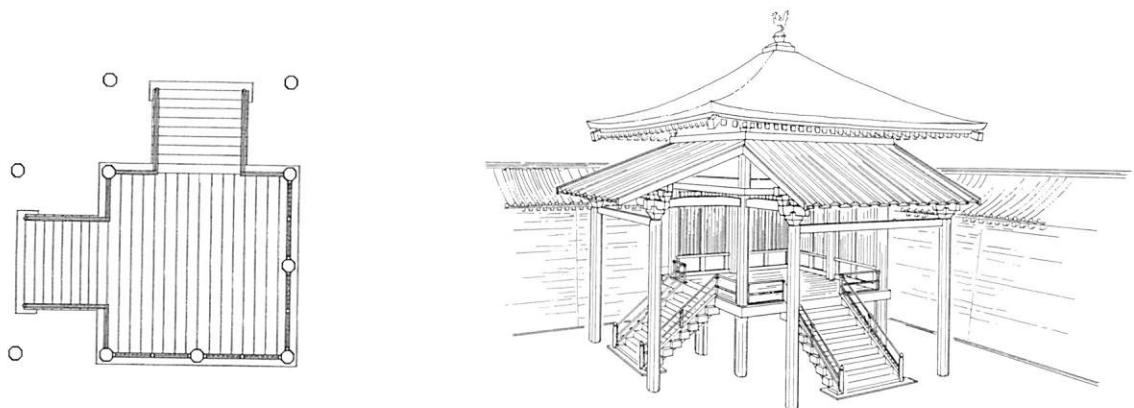
図24 復原案1 復原平面図（1:200）と透視図

復原案1 径がわずか1尺1寸の細い柱なので、楼閣には復原しえないとの考えから「亭」風の建物を想定し、2間×2間の身舎に北庇・西庇が取りつく建物とみる。身舎は檜皮葺の高床式で、床高はおよそ6尺、床上の柱高を10尺とし西と北の庇は土庇風の板屋根をかけ、木階をおく。西北の池方向に視野を開くため、北庇・西庇に木階をつけて高欄をまわし、東・南の大垣側には連子窓を設けた。この案の問題点は、構造が異なるはずの身舎

と庇の地下部分で、柱根の径や石の礎板・腕木などの手法が酷似していることである。

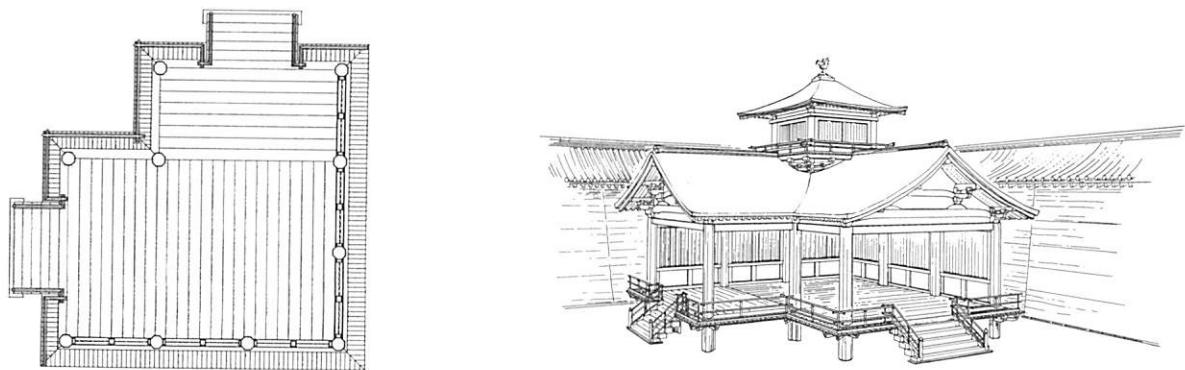
図25 復原案2 復原平面図（1:200）と透視図

復原案2 上記の問題点を踏まえた案で、平等院鳳凰堂の翼楼の隅部分を切りとったような檜皮葺の小型楼閣である。中国の宮城の隅に常設される「角楼」を和風化した建物といってもいい。人が昇降する床は初層のみだが、入隅部分の屋根に小さな樓をたちあげ、大垣の外の二条条間路からも、その威容を仰ぎみることができる。柱は小さいが、地業を異常なほど堅固にしているのは、この小樓を屋根にのせるためと考えるのである。床面は逆L字形を呈し、その西と北に木階をつける。ほぼ同時期とみなしうるSA5915・5916などの辯に木階が接しないようにするため、床高は低く設定せざるをえなかった。高欄のつく張り出し部分は縁束痕跡がないから、挿肘木で支えるようにする。この案の問題点は、A-dとC-d、D-aとD-cで柱間が16尺と長くなること、奈良時代はもとより、中近世においても、このような建物が単独で存在した例がないことなどである。

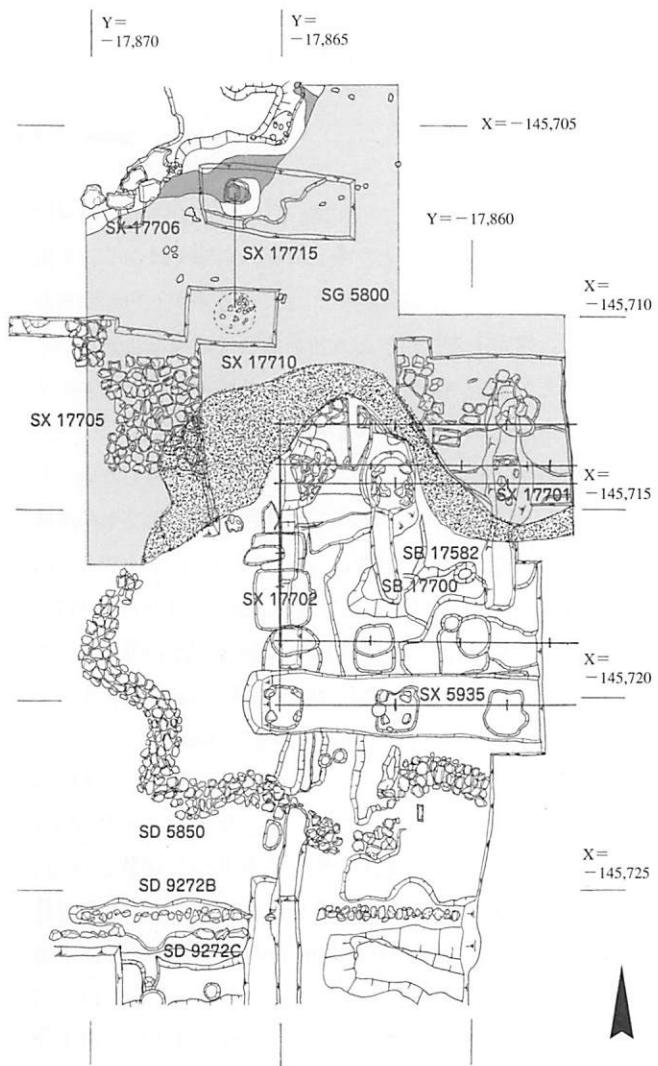
図26 第284次調査北区 遺構平面図 1:200

第44次・第120次調査区の間にある未掘部分では、東院上層園池SG5800B、奈良時代末期の洲浜SX17710、2時期の園池南岸建物SB17582・SB17700の西妻列の柱穴、蛇行溝SD5850、東西溝SD9272A~Cなどを検出した。

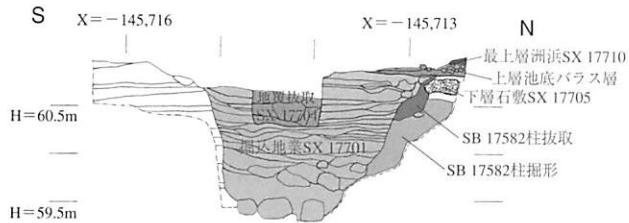
図27 SB17700掘込地業・SB17582柱穴断面図 (Y=-17.862) 1:80

っており、柱抜取穴はこの石敷の際から掘られている（図27）。これはSB17582の柱を立てた後に石敷を整備して建物の池側を化粧したためで、SB17582と下層石敷SX17705の併存があきらかになった。掘形の現存深さは約120cm。

以上のように、建物南半が礎石建であるのに対し、池の中に張り出す北側柱と縁束は掘立柱式である（図28）。北側柱筋は、最大幅約2.5m、長さ推定約19m程度の布掘状の掘込地業SX17701をおこなった後、改めて掘形を掘っている。SX17701は深さも約150cmにおよぶ大規模なもので、造成時に破壊した下層石敷SX17705の石が地業と廃棄を兼ねて多数放り込まれている（図27）。地業の範囲が長方形ではなく部分的に北へ膨らんでいるのは、一度掘削して地盤の悪くなっているSB17582の掘形部分も含めて地業をおこなったからであろう。

なお、SB17700北側柱の抜取穴は、上層池SG5800Bの池底のバラス（後述のように γ 期にはさらにこのバラスの上面に洲浜SX17710が造成される）を壊して掘られているが、前述の掘込地業SX17701はこの上層池底のバラスに覆われている（図27）。これは下層建物SB17582の北側柱と同様の手法である。掘込地業の造成をおこないSB17700の北側柱を立てた後、上層池底を整備しており、SB17700が上層池SG5800Bと併存したことがわかる。

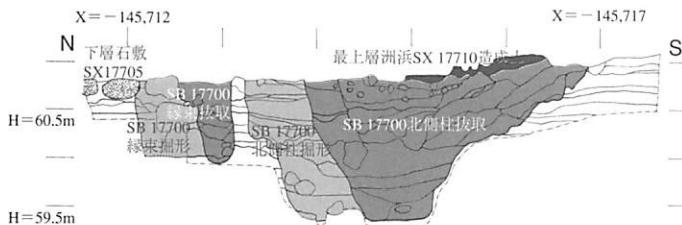
図28 SB17700縁束・北側柱柱穴断面図 (Y=-17.859) 1:80

SX17710 上層園池SG5800B南岸の岬以西の洲浜に見られるバラス敷き。この部分の洲浜は、他の部分の洲浜に比べて石が大ぶりで揃っており、工程の違いと考えられていたが、今回これは時期差であると判明した。すなわち、SX17710は前述のSB17700北側柱の抜取穴を覆う暗灰褐色土層の上面に造成されており（図28）、SB17700とは併存しない。SX17710整備後の池の外側にあたる部分にも、SB17700北側柱位置まで上層池底のバラス層が広がっているから、 β 期にも池南岸の汀線は建物に沿う直線的なものであったことがわかる。従来上層園池SG5800B当初から存在すると考えられていた湾曲する洲浜SX17710は、SB17700

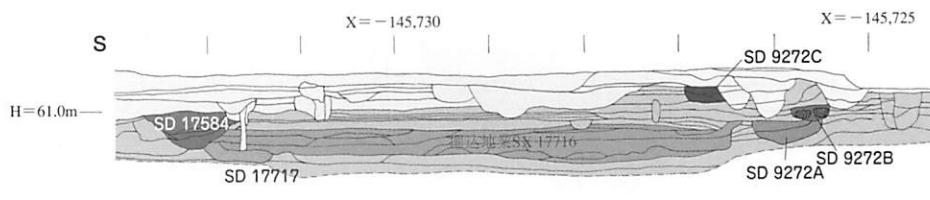
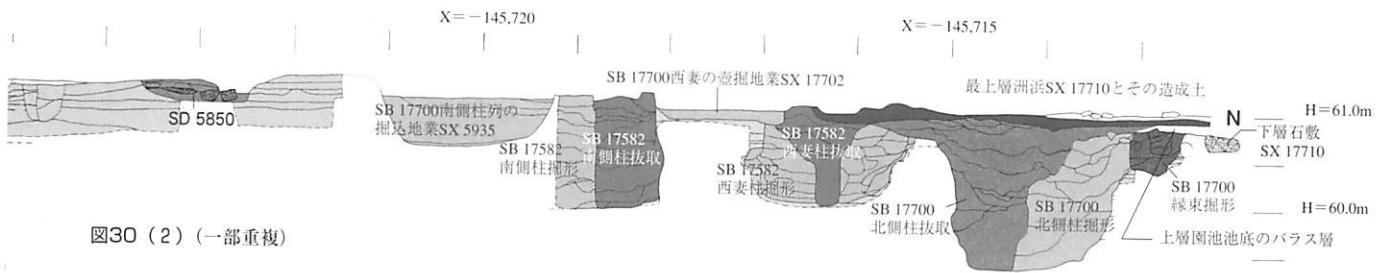
図30 (1) 南面大垣～園池南岸建物にかけての断面図 (Y=-17,865) 1:80

SB17700 園池南岸に建つ東西棟建物で、SB17582を建て替えたもの。桁行5間×梁間2間の身舎の北側に縁を付け、北側柱と北縁束を園池に張り出して立てる。柱間は桁行・梁間とも10尺等間、北縁の出は5尺。平面的にはSB17582の東西規模・位置をほぼ踏襲し、北に3尺、南に6尺拡がる（西妻列の断面図は図30参照）。

①南面大垣関連遺構 南面大垣部分は約10mぶんを調査できたにとどまる（断面図は図30参照）。

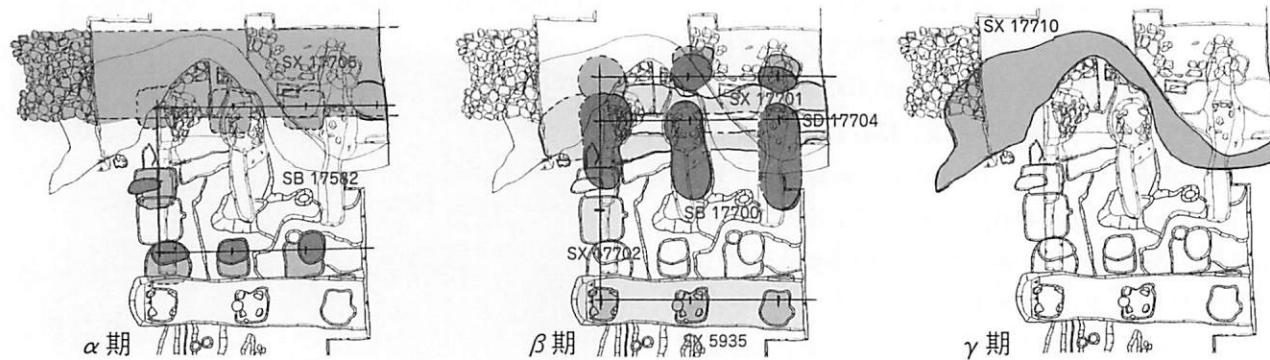
図31 東院園池南岸建物変遷図

園池南岸の遺構は大きく α ~ γ の3時期に分けられる。 $\langle\alpha\text{期}\rangle$ 下層園池SG5800Aの南岸にSB17582が建つ時期。下層石敷SX17705が併存する。

〈β期〉上層園池SG5800Bの南岸にSB17700が建つ時期。

〈 γ 期〉 SB17700を撤去し上層園池SG5800B南岸西部を改修する時期。

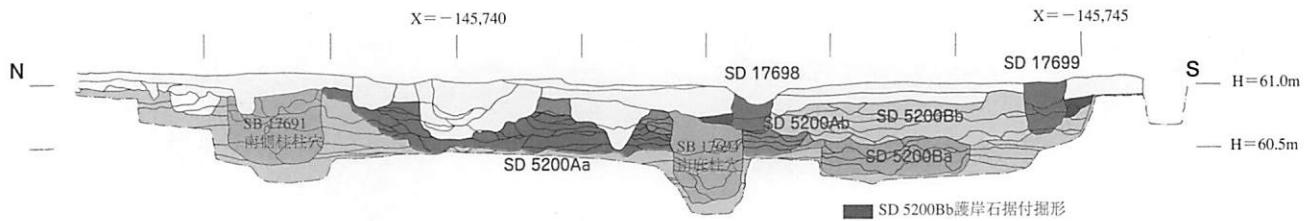
図32 二条条間路北側溝SD5200断面図 1:60

②塙地以南の遺構 塙地以南の遺構は、二条条間路北側溝SD5200の改修によって大きくI～IVの4時期に分けるので、初めにSD5200の変遷（図32参照）について述べてから、各時期の遺構を紹介する。

西隣の第120次調査において初めて確認したものである。今回新たに第44次調査区と第120次調査区の間で20mぶんを検出した。平面的には確認できなかったが、断面観察によると当初の溝 (SD5200Aaとする) と、これを北岸で約1.7m南にずらした浅い溝 (SD5200Abとする) の2時期がある。SD5200Aaは幅3m現存深さ50cm、SD5200Abは幅1.6m現存深さ30cmである。いずれも後述のSD5200Bに破壊されていて当初の幅は不詳。第120次調査で和銅および養老の年紀のある木簡が出土しており、今回も養老六年の年紀のある木簡 (後述の木簡②) が出土した (出土位置・層位からみてSD5200Aa)。但し、郷制下の可能性がある荷札木簡も出土している (木簡③) ので、SD5200AbからSD5200Baへの改修が天平12年以降に降る可能性も全く皆無ではない。

SD5200Baは、溝下部の2段掘りになっている部分がその痕跡と考えられるが、基本的にはSD5200Baの位置を踏襲してSD5200Bbへの改修がおこなわれ、その際にSD5200Baはほとんど失われたと考えられる。

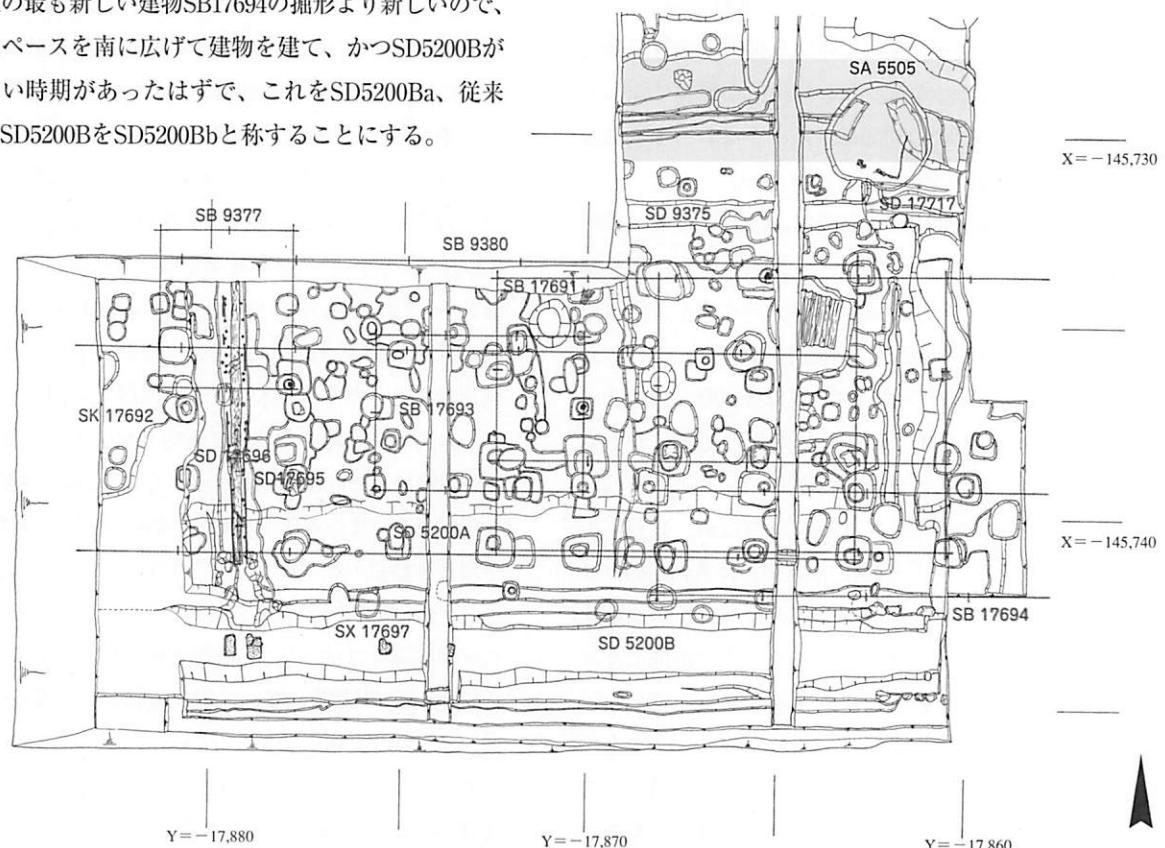
図33 第284次調査南区 遺構平面図 1:200

南面大垣部分では、大垣基礎の掘込地業SX17716、大垣南雨落溝SD9375とその下層の東西溝SD17717などを検出した。また塙地以南では、二条条間路北側溝SD5200A・Bの他、塙地上で建物5棟、2時期の南北溝などを検出した。

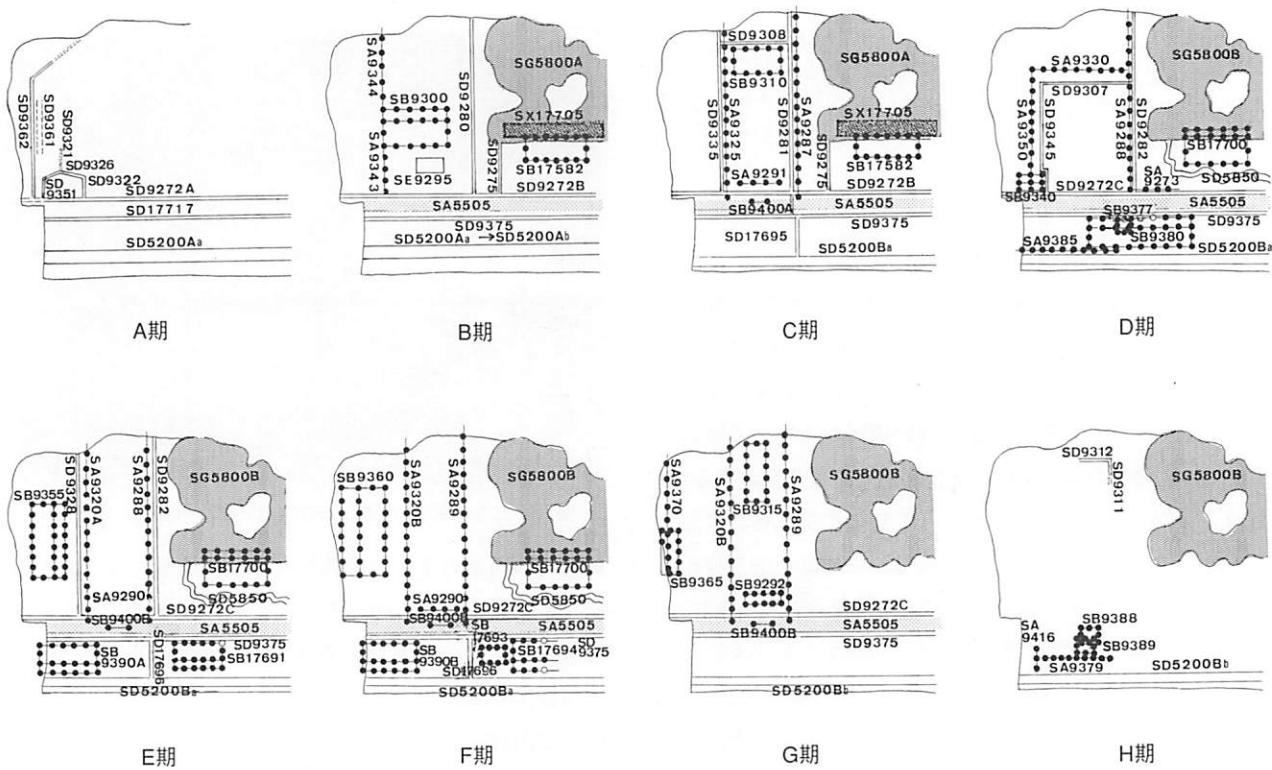
図35 東院園池南西部周辺遺構変遷図

第120次調査所見	A	B	C	D	E	F	G	H
本調査の北区			a		β		γ	
本調査の南区	I	II	III1	III2	III3	III4	IV

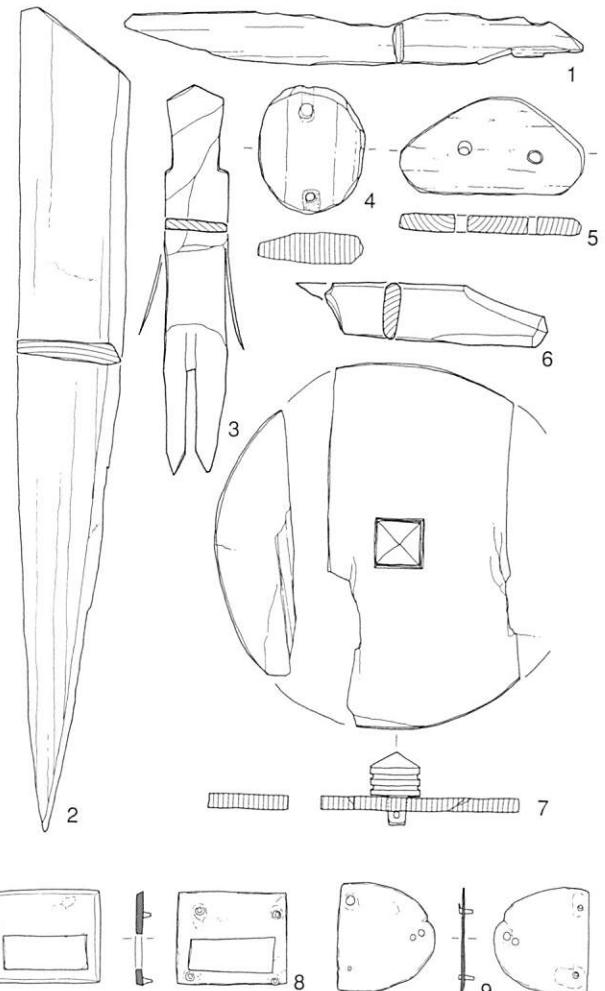
図36 第284次調査出土 木製品・金属製品実測図
(1～7は1:3、8・9は2:3)

①木製品・金属製品（図36） 木製品はSD5200Aから20点、SD5200Bから12点など、合計50点出土した。以下に代表的なものを示す。いずれもヒノキ製。1は馬形。SD5200A出土。2は斎串。やや厚めの板を粗く削った大型のもの。布掘地業SX17701出土。ここからは同様の大型の斎串がもう3点出土している。3は人形。SD5200B出土。4・5は不明部材。いずれも2ヶ所穿孔されている。4は出土地点不明、5はSD5200B出土。6は不明木器。端部を欠損するが、尖端をもつ事例が他の遺跡で散見される。SD5200A出土。7は容器の蓋。蓋本体に方形の穿孔を施し、つまみを差込み、木釘で留めている。SD5200A出土。

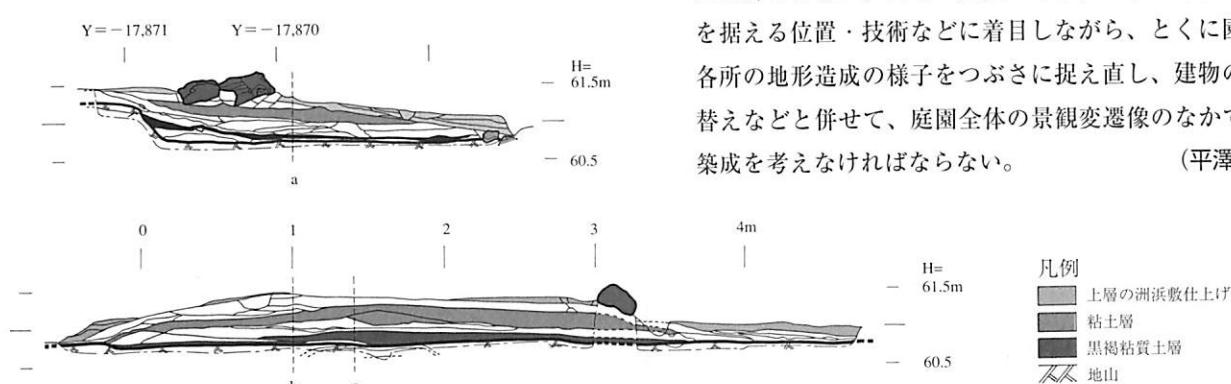
図40 断面図A-A'（上）、断面図B-B'（下） 1:100

同様にこの他の断面の所見も併せて層序をみると、この黒褐粘質土層の上に淡褐灰砂層、青灰白粘土層、黄色粘土層の順で層を成し、この粘土層の上に小石・砂の混じる灰褐土を積み、上層の洲浜敷の仕上げを施して岬を形成しているのを観察した。とくに黄色粘土層はトレンチ全体で面的な広がりを確認し、岬全体を傘のように覆っているものと考えられる。岬築成土および池から土器片が数点出土したが、時期を確認できるものはなかった。

園池西南部西岬付近の池と岬形状の変遷 粗砂の地山の上に積層する黒褐粘質土が、堆積なのか岬造成のための積み土なのかは、岸から離れた地点でも堆積らしい水平の天端をもたないなど、断面の様子だけでは明確に判断はできない。枝などを含み、場所によっては20cm近くの厚さをもつことから、この黒褐粘質土を堆積土と解釈すれば、逆L

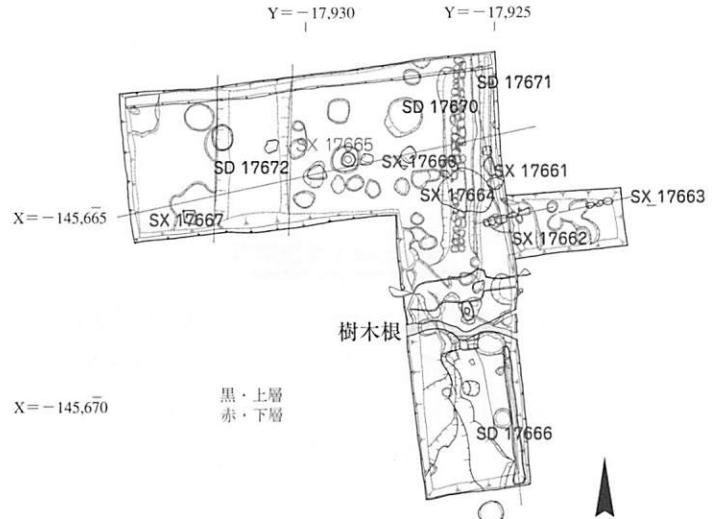
図41 第283次調査 遺構平面図 1:200

SX17667 トレンチ北部西南隅でみつかった凝灰岩切石の破片。幅33cm、長さ36cm以上、厚さ15cmであり、基壇の化粧材であるのは間違いない、下層遺構にともなう遺物であろう（この辺りの地山面はかなり高い）。

SD17671 SD17670の東側に近接してそれと平行に通る南北方向の溝状遺構。長さ550cm以上、幅25cm前後で、東の肩は北壁から約460cmの位置で東に折れる。ただし、拡張区では中世以降の攪乱が激しく、溝状遺構の続きを検出できなかった。このように不確定な状況ではあるが、SD17671は基壇地覆の抜取痕跡であり、底石の残るSD17670は基壇建物の雨落溝であろう。凝灰岩切石の破片SX17667も、この基壇建物に用いられていた可能性が高い。なお、東院南門SB16000Cの中軸線座標値はY = -17,924.46であり、地覆抜取溝の心までは約80cmしかなく、ここに基壇建物が建っていたとしても、それは東院南門と中軸線をずらしていたことになる。
