◆旧大乗院庭園の調査—第285次・第287次

本調査は、名勝旧大乗院庭園保護管理委員会と（財）日本ナショナルトラストによる「名勝旧大乗院庭園の保存修理事業」（平成6年度～）にともなう事前調査である。発掘調査は既に平成7年度に第260次・第268次、平成8年度に第275次の各調査がおこなわれている。

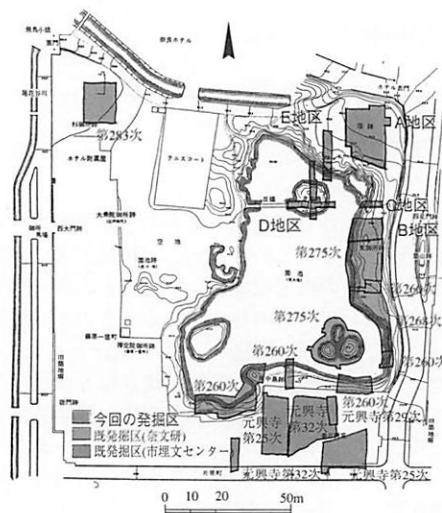
図84 第285・287次調査 発掘区位置図 1:3000

本年度の調査は、庭園敷地の北東部を中心におこなった。調査区は、園池北東の陸部（A地区、約300m²）、園池東岸中央北部（B地区、約100m²）、園池東岸北端（C地区、約20m²）、北中島（D地区、約60m²）、北岸中央（E地区、約50m²）の5ヶ所を設定し、A・B地区を第285次、C・D・E地区を第287次とした。

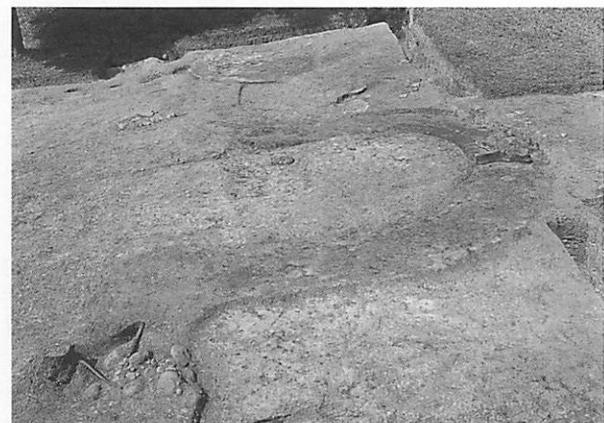
A地区的調査では、園池東岸陸部と同様、表土直下には漆喰叩き状の帶状遺構SX7170・SX7171・SX7172・SX7173や円盤形状の遺構SX7175・SX7176・SX7177を検出した。円形遺構SX7175・SX7176の中心部に金属製の筒状遺物が据えられていることなどから、帶状遺構・円形遺構を併せて、昭和6年頃に造られたミニゴルフ（ベビーゴルフ）のコース跡であることがあきらかになった。昭和初期に流行したミニゴルフに関する文献によると、SX7170・SX7171上にある煉瓦と石とモルタルで組まれた構造物SX7184・

図85 A地区 SX7170, SX7175, SX7176など（南からみる）

SX7185は、ハザードと呼ばれるコース途中の障害物であることがわかる。コース脇にある鉄管をともなう石組の遺構SX7178・SX7179・SX7180・SX7181は、SX7178を断ち割った結果、排水をするための自然浸透式暗渠構であることがわかった。さらに、このミニゴルフコースの遺構が検出されなかった部分で、南北6m×東西8mのトレンチを設定して掘り下げ、併せて、A地区南半東壁部分も掘り下げて断面観察をおこなった。その結果、東岸の北部から現在の奈良ホテルの門付近までりつける形で近代に2m以上盛土していることが観察された。これらの遺構面は平坦ではなく、2基の土坑SX7187・SX7188を検出したのみである。これらの土坑には近世の瓦片などが大量に投棄されており、中心部には二葉松類の根株が検出された。断面観察では、この面の下に中近世の遺物を含む造成土がさらに1m以上堆積しているので、中世の塔の遺構が残っているとしても、さらに下にあるものと考えられる。

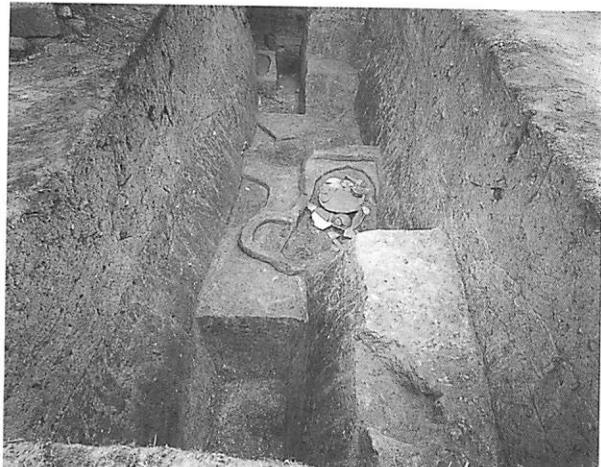
図86 E地区 SX7195土器出土状況（南からみる）

島自体には大きく4時期の変遷がみられ、基本的に時代が下るにつれて、高く盛り上げ、南側に太らせている。断面観察によると、もともと北中島の基礎となる地形が北岸から続いていたのを、地山まで掘り込んで島としたらしいが、この造成がどの時期におこなわれたのかは不明である。また、トレンチD2の西端では、柱穴2基を検出したが、園池西岸にわたる反橋に関わるものか確認はない。島の形状変化を考えると、古い橋脚跡は現在より北に位置した可能性もある。トレンチD1では、地山直上の土層で、柱穴と土坑数基を検出した。とくに土坑SX7195には奈良時代以前の土器類が納められていた。これらは大乗院庭園の園池が古い自然池を基本としたものであるとすると、平城遷都以前における池の利用について考える手がかりとなるものである。

近代の造成土から、古代～近世の瓦、徳利などの陶器が出土した。B地区・C地区の洲浜部分では遺物は皆無であったが、B地区北端の東西トレンチ東端では多量の土器片のほか、現地表面より30cm下の黄褐色土層からほぼ完形の天目茶碗1点が出土した。D地区では、土坑SX7195から7世紀頃の鍔釜（河内産）、土師器の長胴甕、須恵器の甕など、奈良時代以前の土器片が多数出土している。瓦類の出土数は表18のとおり。

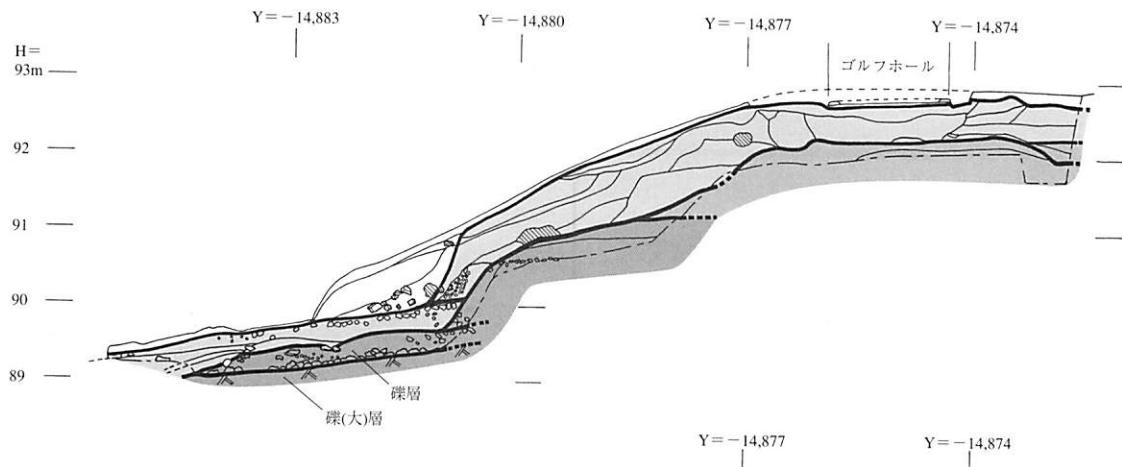
図89 B地区 b-b' 断面図（南から）1:100

をもっとも良好に残している。基本的な変遷は南岸と同様で、当初は東に緩やかにのほる洲浜石敷の斜面を形成していたものに、中世以降、洲浜の上に堆状に盛土をして護岸の汀線を形成している。陸部には近世の盛土層が60cm程度あり、第275次および本調査ではこの面を保存するために、それ以前の遺構を検出するにはいたらなかった。この面上に近代以降の造作がそのままなされている。漆喰叩き状の帶状遺構SX7191・円形遺構SX7192・ドーナツ形状遺構SX7193、金属管とともに石組遺構SX7194を検出した。

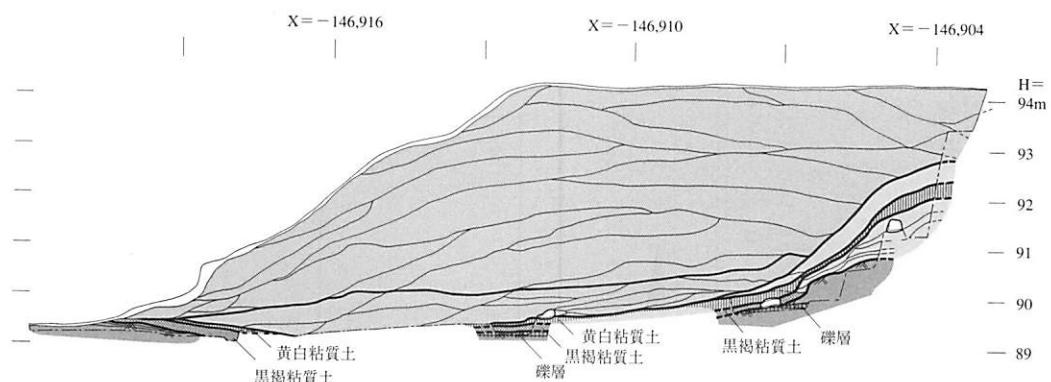
図92 E地区 e-e' 断面図（東から）1:150

E地区的断面観察では、園池推定水位90.0mによる汀線の位置から、北岸は江戸時代まで現況より10m以上北側に存在したことが観察された。この部分には4m近い盛土を施している。地山直上の層には黒色粘土を主体とした腐植土が堆積し、現在の汀線から12m北側の位置で急勾配をもって立ち上がる汀線部を確認した。黒色粘土層はこの付近でなくなる。汀線部と考えられる付近には径約40cmの石を地山上に据えてあり、護岸を形成していた可能性がある。近世以前の汀線と考えられる付近の地山は、南岸・東岸と同様、礫を主体とするものである。
