II-3 遺跡整備・復原事業と展示

平城宮跡・藤原宮跡等の整備

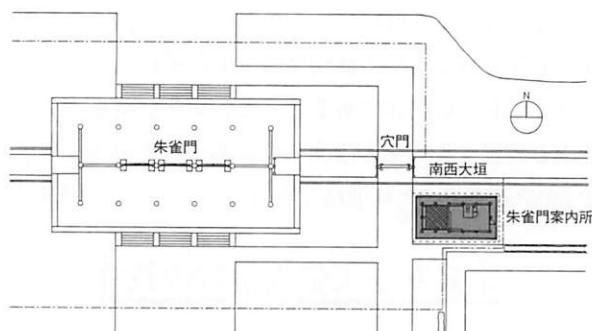
朱雀門案内所配置図（1：1000）

1997年の朱雀門、そして翌年の門両脇に接続する南面大垣の竣工をうけて、警備員控室と案内所の機能を備えた、朱雀門の管理施設を新設することになった。建設場所については、穴門と朱雀門をめぐる環状の動線を重視するとともに、平城第284次調査で、東院南面大垣に開く穴門脇で検出した3間×2間の「門房」風掘立柱建物跡を参考し、朱雀門東側の穴門南東脇とした。ただし、敷地

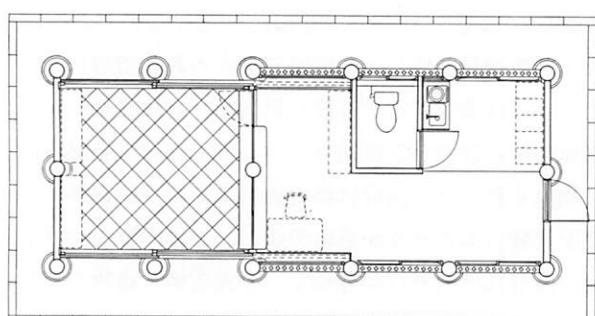
朱雀門案内所平面図（1：150）

平面は東院との格差を考慮して、東西5間×南北2間にひろげ、基礎も礎石建とした。柱間寸法は6尺等間である。構造形式はRC基壇・木造平家建・切妻造棟瓦葺とする。

内部の利用方法は、穴門に近い西側2間が案内室、残る東側3間が警備員控室である。案内室では各種パンフレットを配布し、平城宮跡の案内図やポスター等を展示する予定である。将来的にはチケット売場になる可能性もある。平側2間にガラスを入れ、うち東側1間分を片引戸とし、オープンな空間に見える。警備員控室は東側からの妻入として、平側は連子窓とした。汚水処理施設は、建物東側の地下に埋設する。実施設計は1999年度に完了したので、2000年度春には建設に着工する予定である。

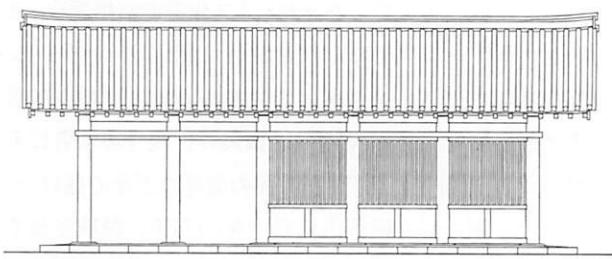
同左南立面図（1：150）

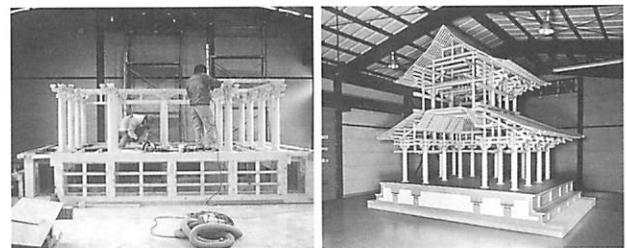
五分の一構造模型の製作

五分の一構造模型 図面では表現しきれない隅部分の構造、全体の姿や意匠と構造のバランス、細部の納まりなどの検討を目的として、復原案の図面にしたがい製作した。規模は桁行三間分で、基壇の上に軸組、架構、組物、隅木、小屋組、垂木までの木部構造を組立てた。継手・仕口や部材の寸法、頭貫、通肘木、尾垂木、桁などの規格性、組物のこぐち斗や隅肘木と斗の造り出しなど、できるだけ古代の技法を採用した。

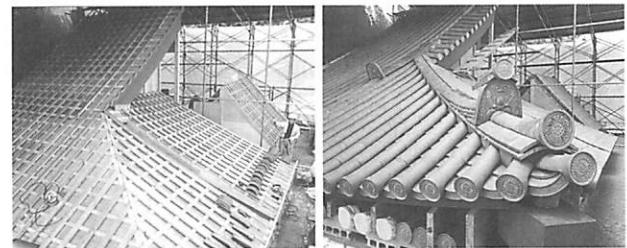
屋根廻り試し葺き用実大模型の製作

屋根廻り試し葺き用実大模型 大棟、鷲尾、けらば、降棟など棟と妻廻りの構造、意匠、納まり、さらに降棟の棟積みや鬼瓦の納まりなどを検討するため、これらが関係する屋根部分を断片的に原寸で製作した。上層の屋根の軒と破風尻をふくんだ隅部分、大棟頂部の妻部分、大棟の棟積端部の三基である。この屋根下地の上に、大極殿復原で採用を予定している出土瓦などの複製品を用いて、当時の手法を模索しながら種々の葺き方を試みた。

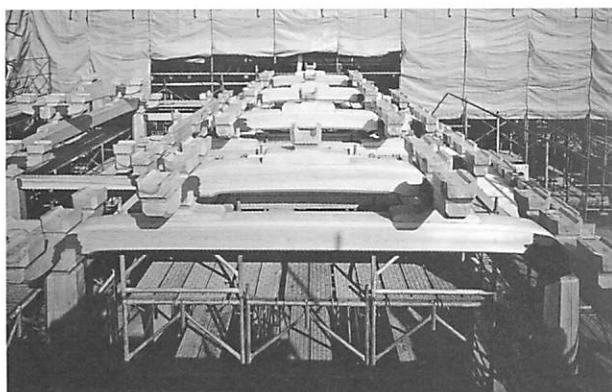
施工中の隅楼（下層二重虹梁まで組み上げ）

東院庭園東南隅に位置する「隅楼」SB5880の復原事業は、1999年度初頭に実施設計の修正を行い、7月から建設に着手した。99年度の検討事項としては、主に以下の2点があげられる。まず1点は、初層土間の仕上げについてである。この部分は園路の一部として理解してきたが、周辺地盤との関係を再検討したところ、遺構検出の最も早い段階で、建物外周の柱間に凝灰岩製地覆石の痕跡を残していたことがあきらかになった（遺構カードの検討による）。これを建物内外の見切り石と解釈し、建物内部をソイルセメントによるたたき仕上げとした。

第2点として東面、南面大垣から落ちる雨が、隅楼初層の屋根にかかる恐れが生じたことである。そこでその解決策として、両大垣と隅楼が重なる部分については、大垣に雨樋を付けることとした。　（清水重敦・浅川滋男）

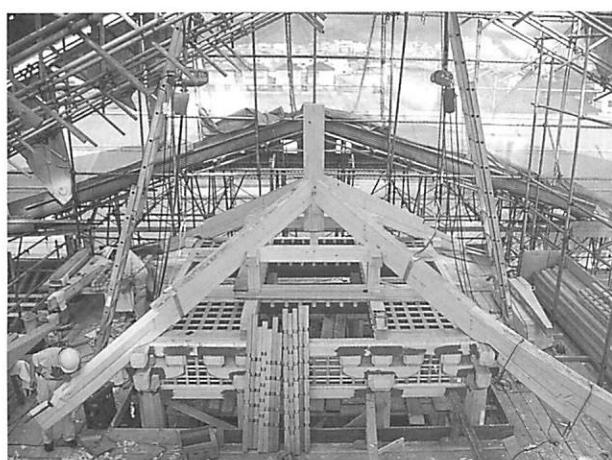
施工中の隅楼（上層隅木まで組み上げ）

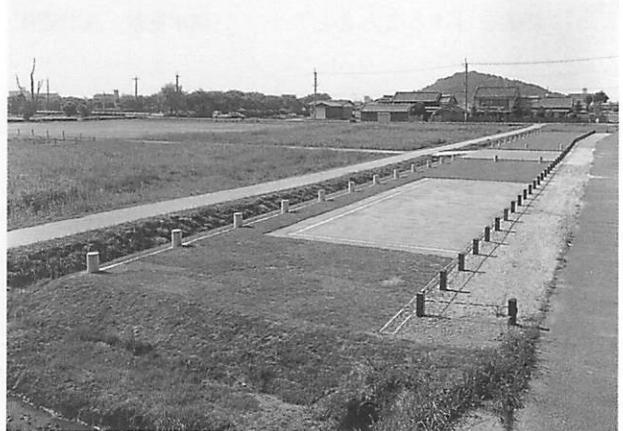
内裏東官衙整備状況

内裏東官衙跡では、遺構表示を中心とする整備を行った。宮内道路SF6640はジャミ入り樹脂舗装、その両側溝SD6618・6626は擬木を用いた溝で表示した。掘立柱塀SA6629・6630・6634・6635は柱位置でのヒノキ丸太立ち上げ(地上高40cm)および塀位置の花崗岩切石の埋込による平面表示の手法を用い、掘立柱建物SB6615は柱位置・壁位置を花崗岩切石の埋込、軒内を自然色舗装で平面表示した。また、遺構表示区域内の空地は芝生とした。さらに、今回整備した区域は高殿集落へ通じる南北方向の市道に隣接する位置であったため、緩衝帯として碎石舗装を施すとともに、遺構表示区域との境には擬木柵を設けた。整備面積は、約710m²である。

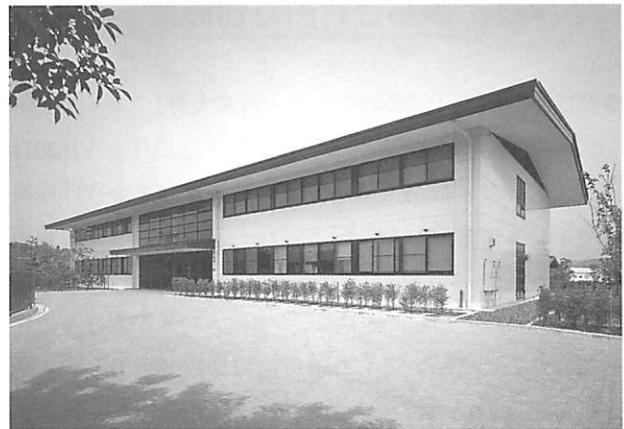
文化財資料棟

本建物は、発掘技術研究（年輪年代学・環境考古学等新たな考古学分野の研究等）の進展、拡大に伴う研究拠点の充実と年々増加する文化財資料の保管管理に対応するため整備したものである。建設位置は、平城宮跡資料館駐車場から宮跡内へ至る構内苑路東側緑地に位置し、平城宮跡を訪れる人々のメイン通路に面することから、建物の威圧感を少なくするよう建物壁面線を極力後退し、苑路に面する部分及び建物周辺に植栽を配している。建物は、立地条件から平城宮跡内一連の建物との景観の調和を計るために、建物の形、色を統一した。内部空間においては、ホールや廊下が利用者のリフレッシュ空間として機能するものとして、木製カーテンウォール、不燃天然木の腰板、漆喰の壁・天井等、自然素材を使用しおおらかな空間を創りだすよう計画した。

施設概要 構造：鉄骨造、階数：2階建、建築面積：714m²、延床面積：1166.91m²、高さ：7.98m、外装〔屋根：フッソ樹脂鋼板（折板t0.8mm）葺き、外壁：押出成形セメント板（t60mm）フッソ樹脂塗装〕、内装〔床：ビニル床タイル・タイルカーペット（一部OAフロア）、ゴム床タイル（共用部分）、内壁：石膏ボード・合成樹脂エマルションペイン

ト、共用部分セメント系薄塗左官仕上材（漆喰）、不燃天然木化粧板、天井：ロックウール化粧吸音板、共用部分セメント系薄塗左官仕上材（漆喰）〕

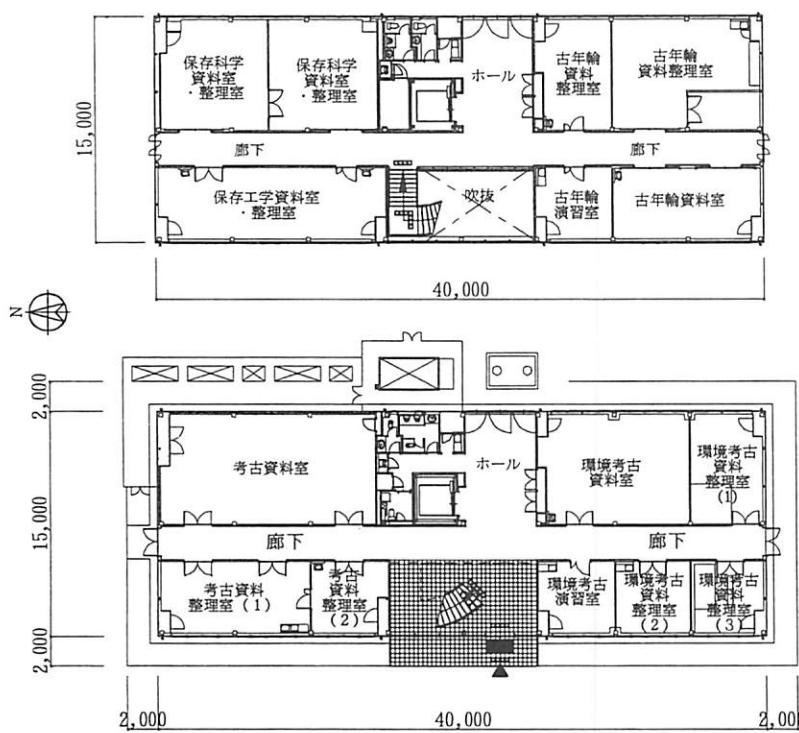
文化財資料棟 一階平面図（600m² 下）二階平面図（566.91m² 上）

構造設計概要 構造形式：XY方向共ラーメン構造（主スパン5.0m×7.5m）、柱脚：露出型弾性固定柱脚工法、1階床：スラブ構造、2階床：デッキ合成スラブ構造、基礎：直接基礎（布基礎）設計地耐力7t/m²（遺構保護層地盤改良）
