◆内裏地区の調査—第100次

1 はじめに

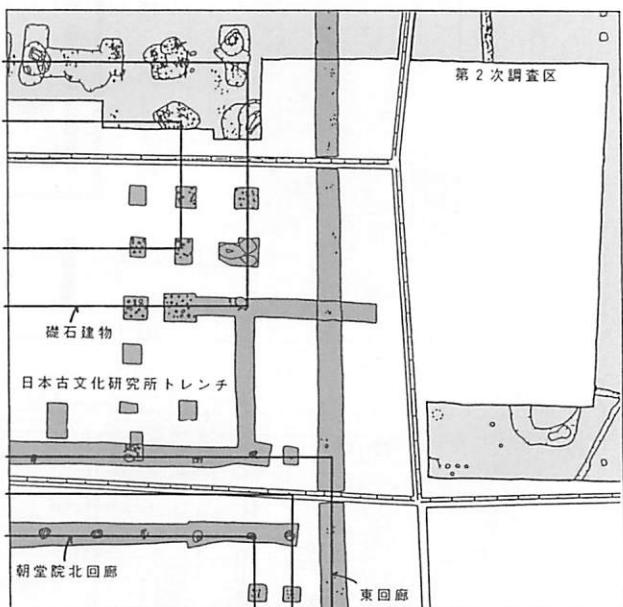
図2 第100次調査区内における過去のトレンチ

今回の発掘区東南部に設定した奈良国立文化財研究所の第2次調査トレンチは、朝堂院回廊の位置を正確に把握できなかったため、トレンチ設定にわずかなズレを生じ、確認にいたらなかった。

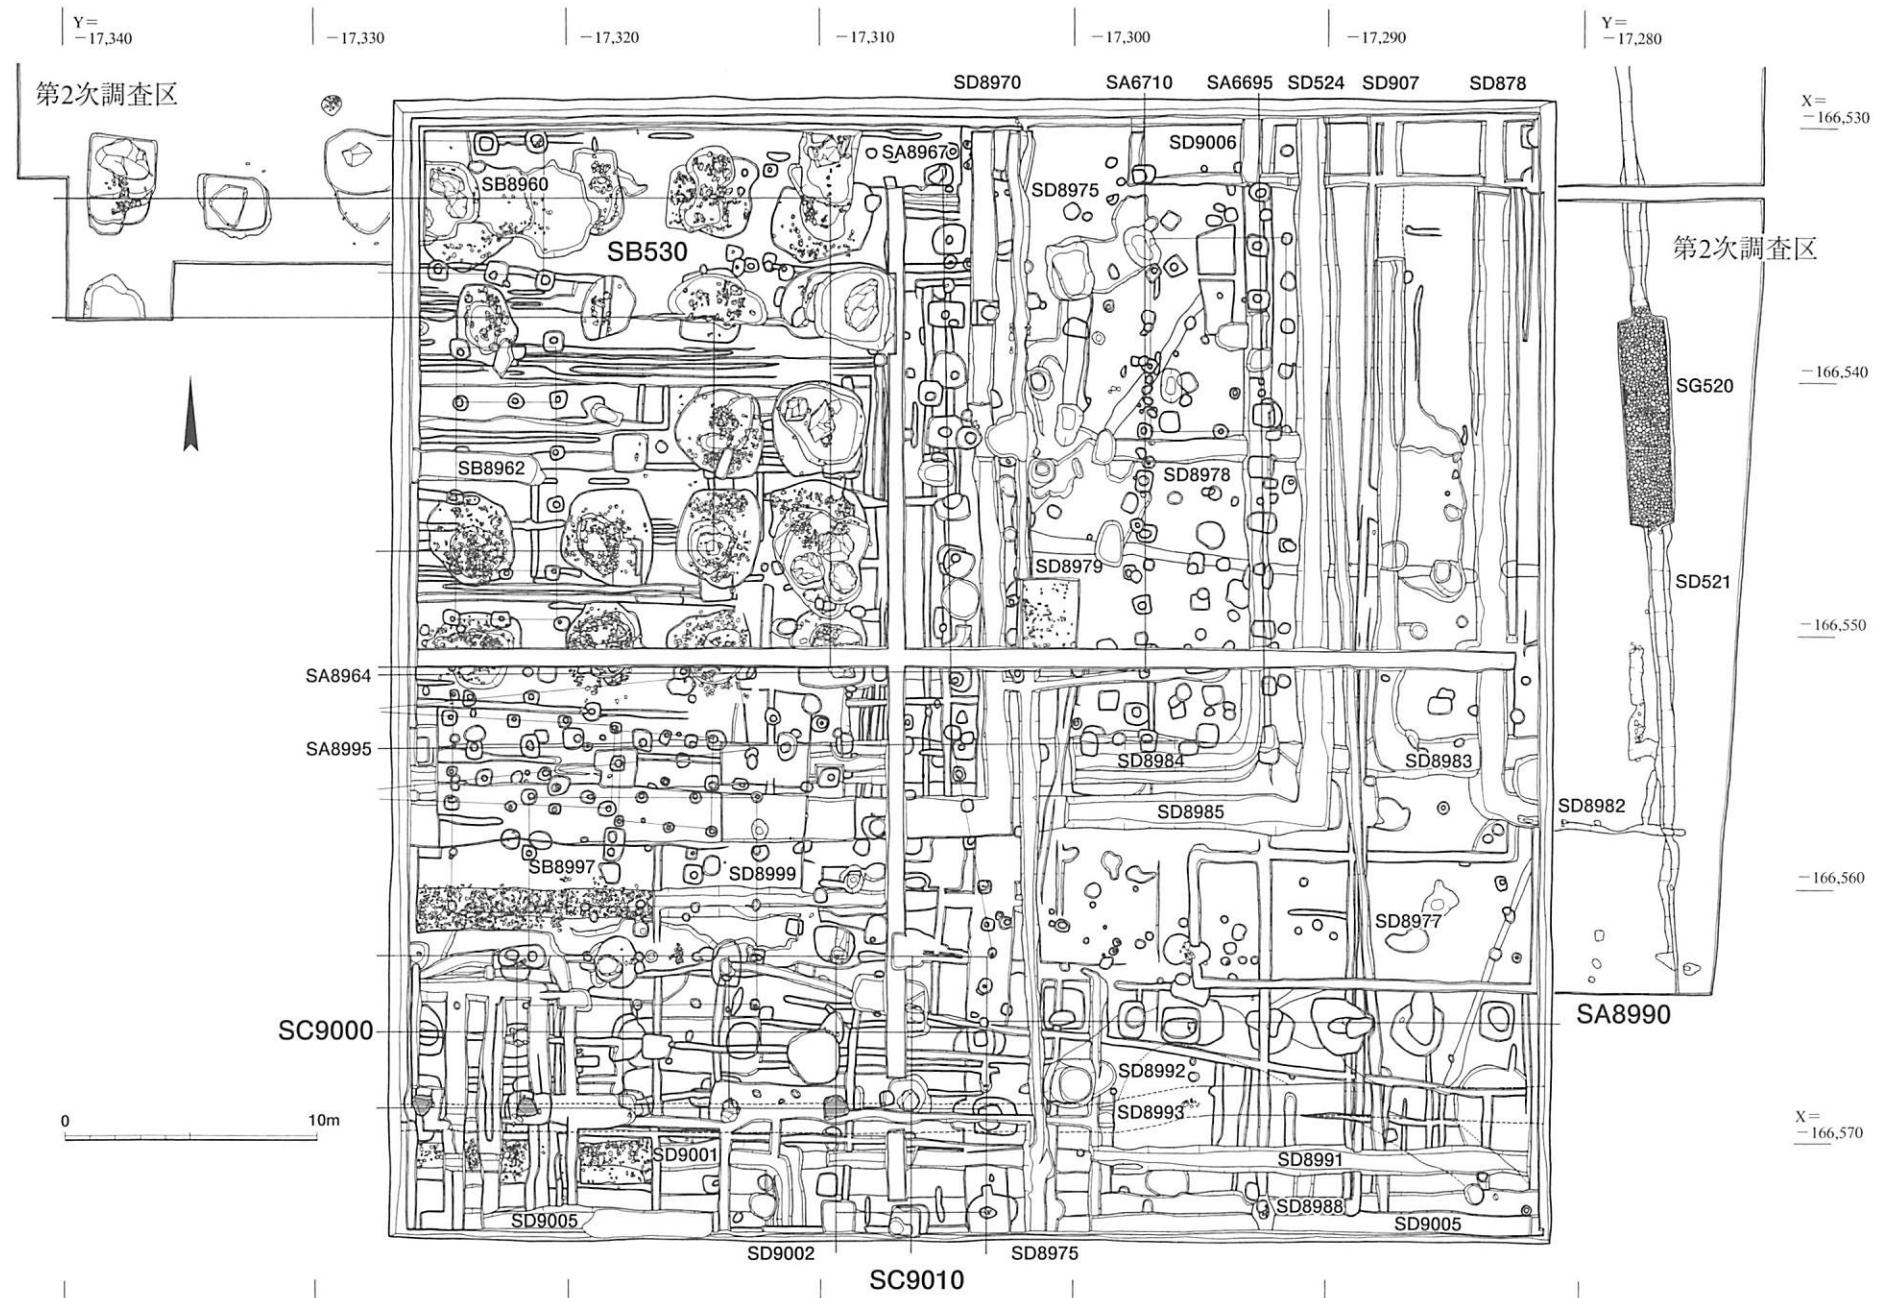
図4 第100次調査遺構図 1:300 (色刷りは原位置の礫石)

その雨落溝とみられる4条の溝、複廊の東に接続する掘立柱塀SA8990、礎石建ちの四面廂付東西棟建物SB530、南北塀SA8967などを検出した。

朝堂院回廊SC9000・SC9010 発掘区の西南部で検出した礎石建ちの複廊SC9000は、東西方向に6間分を確認し、南に直角に折れてSC9010となる。この部分は日本古文化研究所の調査で判明していたもので、藤原宮朝堂院を囲む回廊の東北コーナーにあたる。つまり、SC9000が大極殿門から東へ伸びる北面回廊、SC9010が東面回廊である。SC9000の中央の柱筋については日本古文化研究所のトレンチが入っていないが、複廊であることを確認した。

両回廊とも、柱間は桁行4.2m(14尺)、梁間3.0m(10尺)である。礎石は7個残るが、原位置にあるのは色刷りで示した3石のみで、それ以外は落とし込まれるか、もしくは抜き取られている。礎石は花崗岩で、上面を平滑に加工するが、造り出しなどはない。

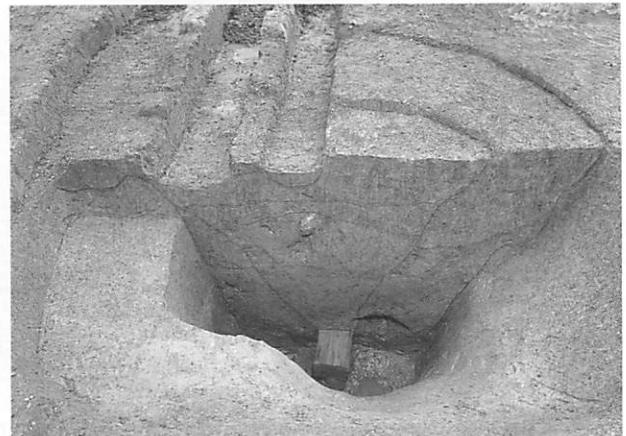
図5 掘立柱塀SA8990の柱掘形と礎板

また、取り付き部分から東へ3個目までの柱穴と4個目以東では様相が異なる。すなわち4個目以東の柱掘形は、一辺が1.5~2mの方形で、深さも120~150cmと深い。柱は抜き取られているが、底には20×20×10cmほどの木材を置いて礎板としている。また、この間の柱間は3.0m(10尺)である。

ところが、取り付き部分から3個目までの柱穴は、掘形の平面規模はほぼ同じであるが、断ち割りの結果、深さが10cmほどしか残らず、柱の抜取穴も確認できない。よって、この3つについては掘立柱の柱穴とは認めがたい。現状では根石などは残っていないが、礎石建ちの柱であって、その礎石据付掘形の底がわずかに残ったものと推定しておく。したがって、この間の柱位置を確定するのは難しいが、柱間は東の部分よりも若干狭く、2.7m(9尺)と復元できそうである。

以上、明確な理由を示しえないが、SA8990は10尺等間の掘立柱塀で東から続き、回廊との取り付き部分の3間のみを礎石建ちの柱とし、柱間を9尺としたのではないか、と推定する。

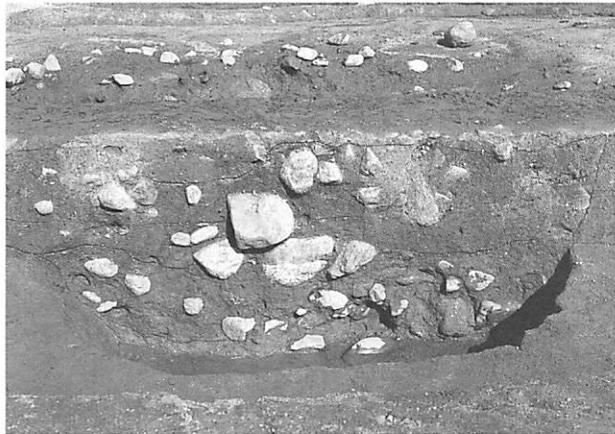
図6 碇石建物SB530の礎石据付掘形

その結果、据付掘形および抜取穴を中心に、礎石位置を計18ヶ所確認した。礎石も10個残るが、いずれも原位置からは動かされている。

礎石据付掘形は径4m近い巨大なもので、断面観察によると、まず全体を掘り下げて栗石を入れてつき固め、その後、礎石位置を掘り下げて根石を入れ、その上に礎石を据えたようである。残った礎石はいずれも大きく、1トンを越えるものと思われる。回廊の礎石と同じく花

崗岩で、造り出しなどではなく、柱が据わる面を平滑にけり出している。

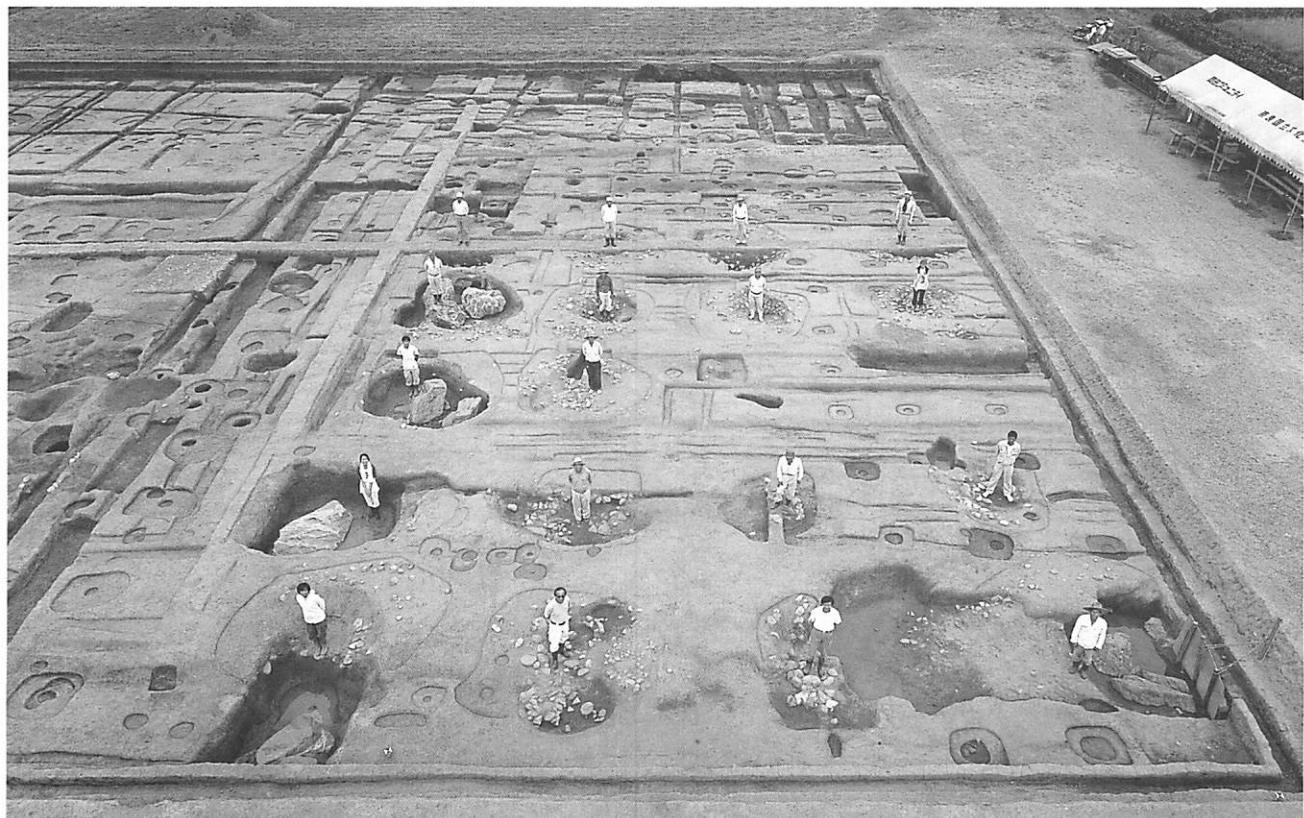
図7 碇石建物SB530 北から

礎石建物SB530の規模は、建物の西端が未確認ながら、大極殿院の東回廊との位置関係からすると、桁行が7間もしくは9間と推定でき、梁間4間の四面廂付東西棟建物に復元できる。柱間は桁行・梁間ともに4.6m(15.5尺)であるから、東西32.2mもしくは41.4m、南北18.4mという大規模な建物になる。ただし、基壇はまったく残っていない。

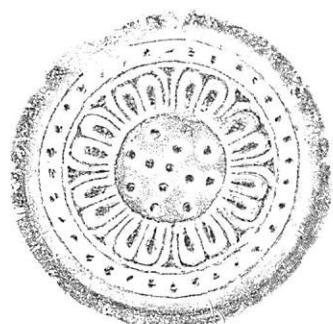
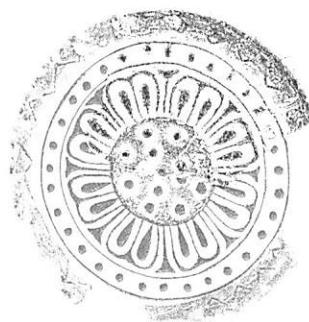
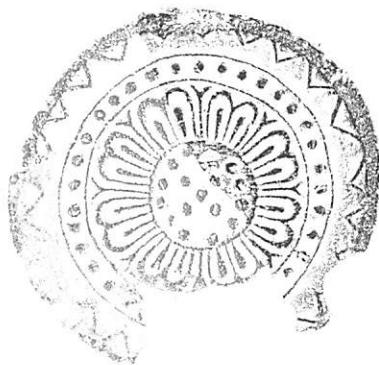
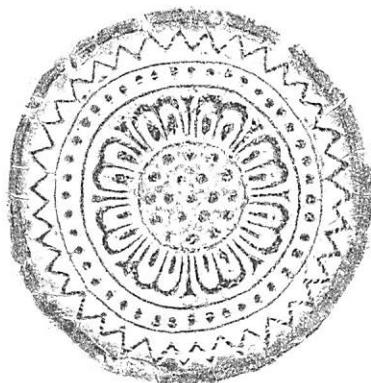
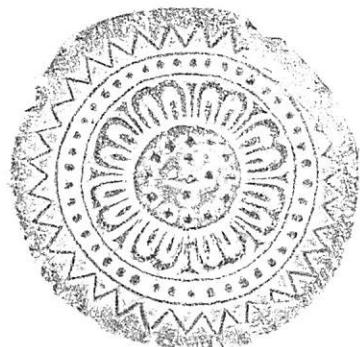
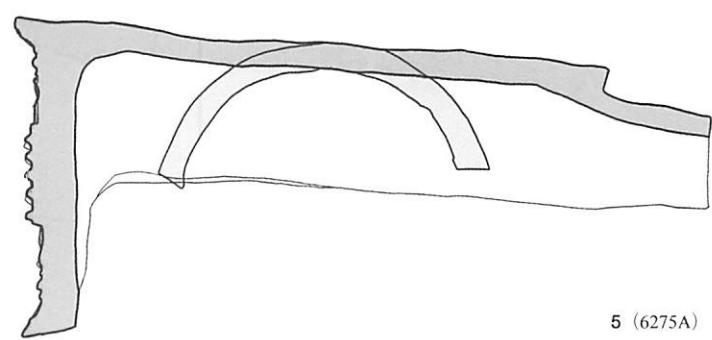
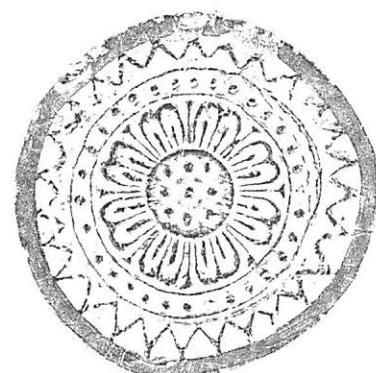
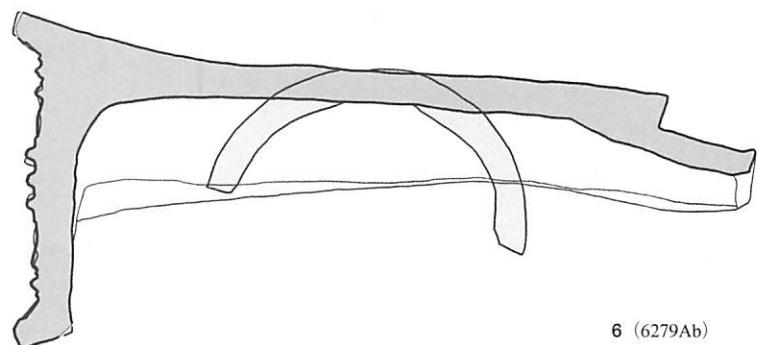
図8 第100次調査出土軒丸瓦 1:4

軒丸瓦6275型式A種と軒平瓦6643型式C種(以下、型式・種を略す)についてふれる(図8-5・図9-3)。これらは、出土点数のバランスおよび分布の状況から、セットで礎石建物SB530に使用されたと考えてよい。

6275Aは、範の傷みの進行にともなって製作技法等が変化し、特に外縁の面取り手法にそれが顕著に現れる。まず、範傷が少ない段階(第1段階)のものは、外縁上端を削らず、丸瓦を高い位置に取り付ける。接合丸瓦の先端部加工法は、凹面だけをカットし、キザミをつけない。側面接合部は、ゆるい円弧を描くように削る。瓦当裏面は指ナデ調整し、外周に沿うヘラケズリを施す。丸瓦部凸面の調整法は、縦方向および横方向のナデ。焼成は堅緘なものが多く、淡灰色～青灰色を呈する。

次に、やや小ぶりの軒丸瓦6233Baと軒平瓦6642A(図8-1・図9-1)は、朝堂院回廊の雨落溝から集中して出土しており、このセットが回廊に使用されていたことがわかる。なお、6233Bは、外縁が素紋のBaと、そこに線鋸歯紋を彫り加えるBb(図8-2)に細分され、後者は小山廃寺(紀寺；明日香村小山)と同範である。これらの先後関係について検討すると、まず、Baは藤原宮のみから出土する。次に、藤原宮出土のBbには良好資料が少ないため、同一位置で範傷進行を確認することは不可能であったものの、最も傷みの進んだBbが小山廃寺にあることから、藤原宮出土例が先行すると見てよいだろう。また、藤原宮出土例と小山廃寺出土例とでは、製作技法・胎土・焼成等が異なり、製作工人や窯場が異なるのは明らかである。すなわち、高台・峰寺瓦窯でBaからBbに改範され、宮の瓦生産を終えたのちに、小山廃寺の瓦窯に範が移ったことになる。

今回、他寺と同範関係にあると確認された軒瓦には、軒丸瓦6275N(図8-3)や法隆寺式軒丸瓦などがある。6275Nは檜隈寺(明日香村檜前)・吳原寺(明日香村栗原)と同範であり、3者それぞれ製作技法・胎土・焼成が異なる。瓦工の移動ではなく、範型のみが各々の瓦窯で使用されたのであろう。範傷の状況から、藤原宮例が両寺より先行することは明らかだが、檜隈寺と吳原寺の先後関係は不明確。法隆寺式軒丸瓦は、長林寺(河合町穴間)所用瓦と同範である。藤原宮出土例は、長林寺で使用された範型の子葉、間弁、弁の輪郭線および鋸歯紋部分を彫り直したもので、後出。製作技法・胎土・焼成に共通性はなく、工人と窯場が異なる。

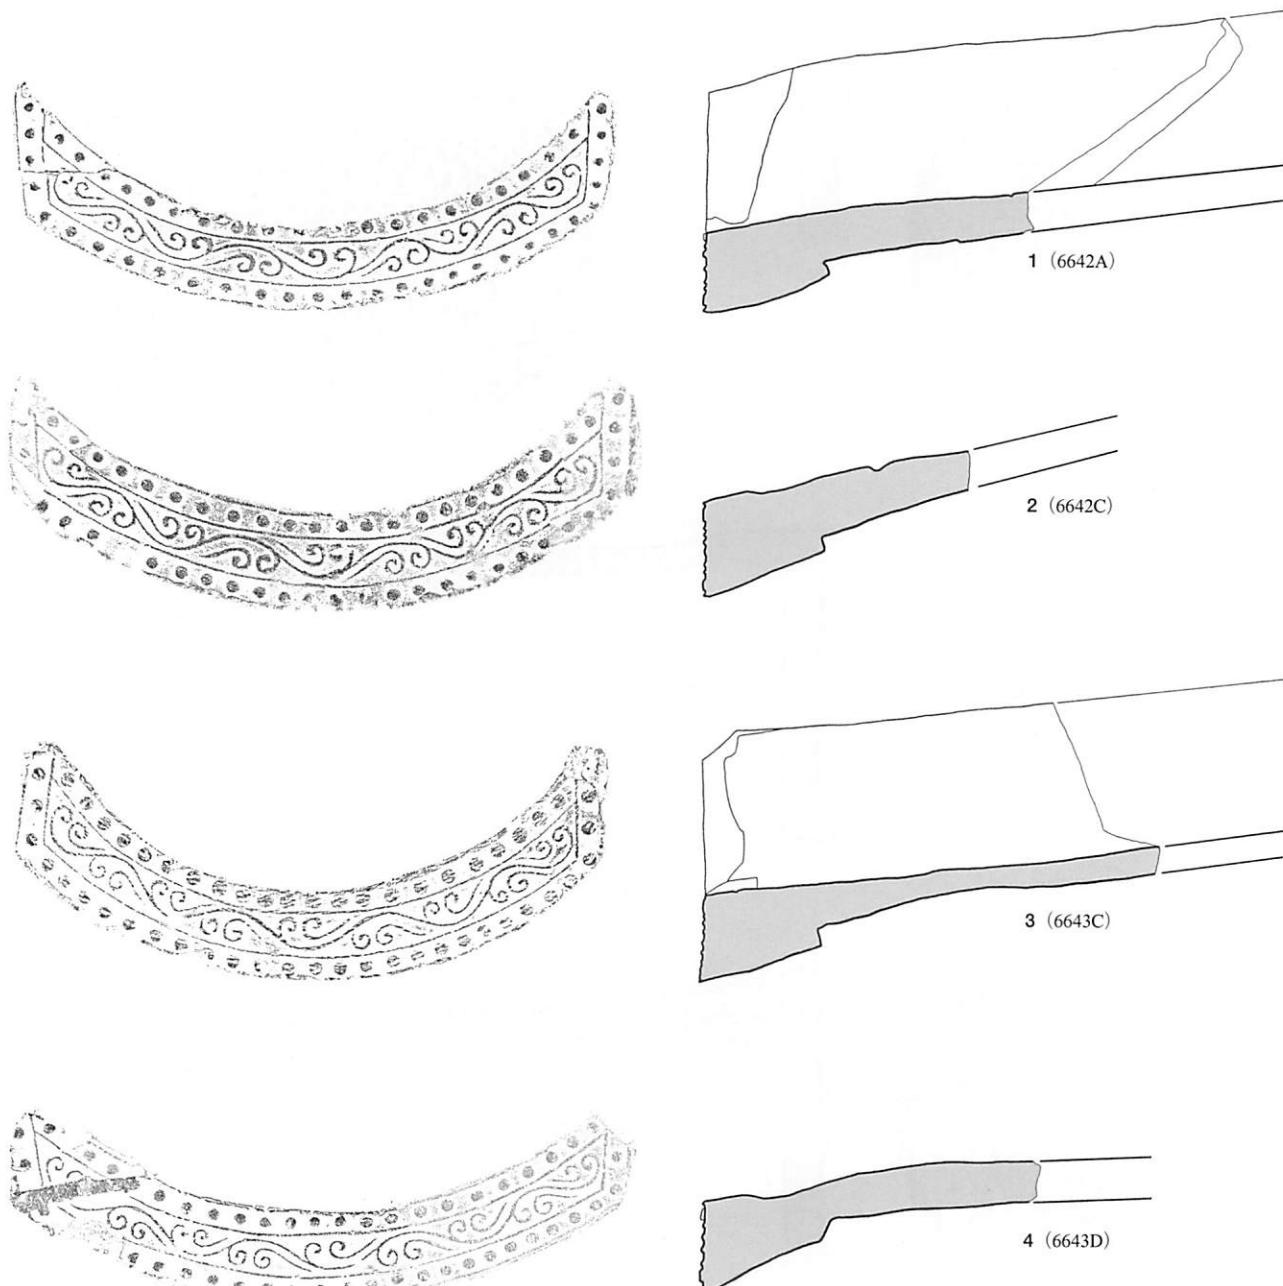
図9 第100次調査出土軒平瓦 1:4

6275Aとセットになる6643Cに関しては、明らかな範傷進行を確認することができないが、焼成や色調の具合から6275Aの各段階に対応させると、次のような技法・調整の変化を追うことができる。まず、頸の形態は、第1・2段階では浅い段頸であるが、第3段階になるとより深い段頸になる。頸面や凸面の調整は、第3段階のも

のが最も粗く、顎面に縄叩き痕を残すものもある。また第3段階には、施紋前に瓦当面を縄叩きで整形するという特徴的な手法を用いるものもある。

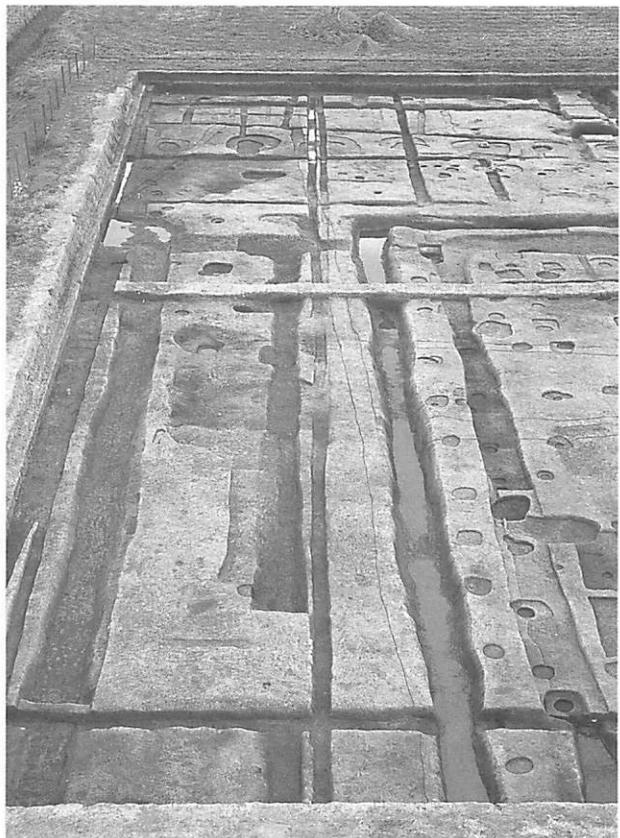
図10 東一坊坊間路と四条大路の交差点 北から

岸俊男復元藤原京の呼称でいえば、II期の南北溝SD878とSD524が東一坊坊間路の東西両側溝で、東西溝SD8982とSD8985は四条大路の北側溝にあたる。これとセットになるのが東西溝SD8991（南側溝）で、この間が四条大路である。東一坊坊間路SF8980Bの幅は側溝心々間で7m（20大尺）、四条大路SF8987Bは同じく14m（40大尺）ある。四条大路以南の東一坊坊間路については、南北溝SD8988をその西側溝と認定できるが、東側溝については残りが悪く、検出しえなかった。

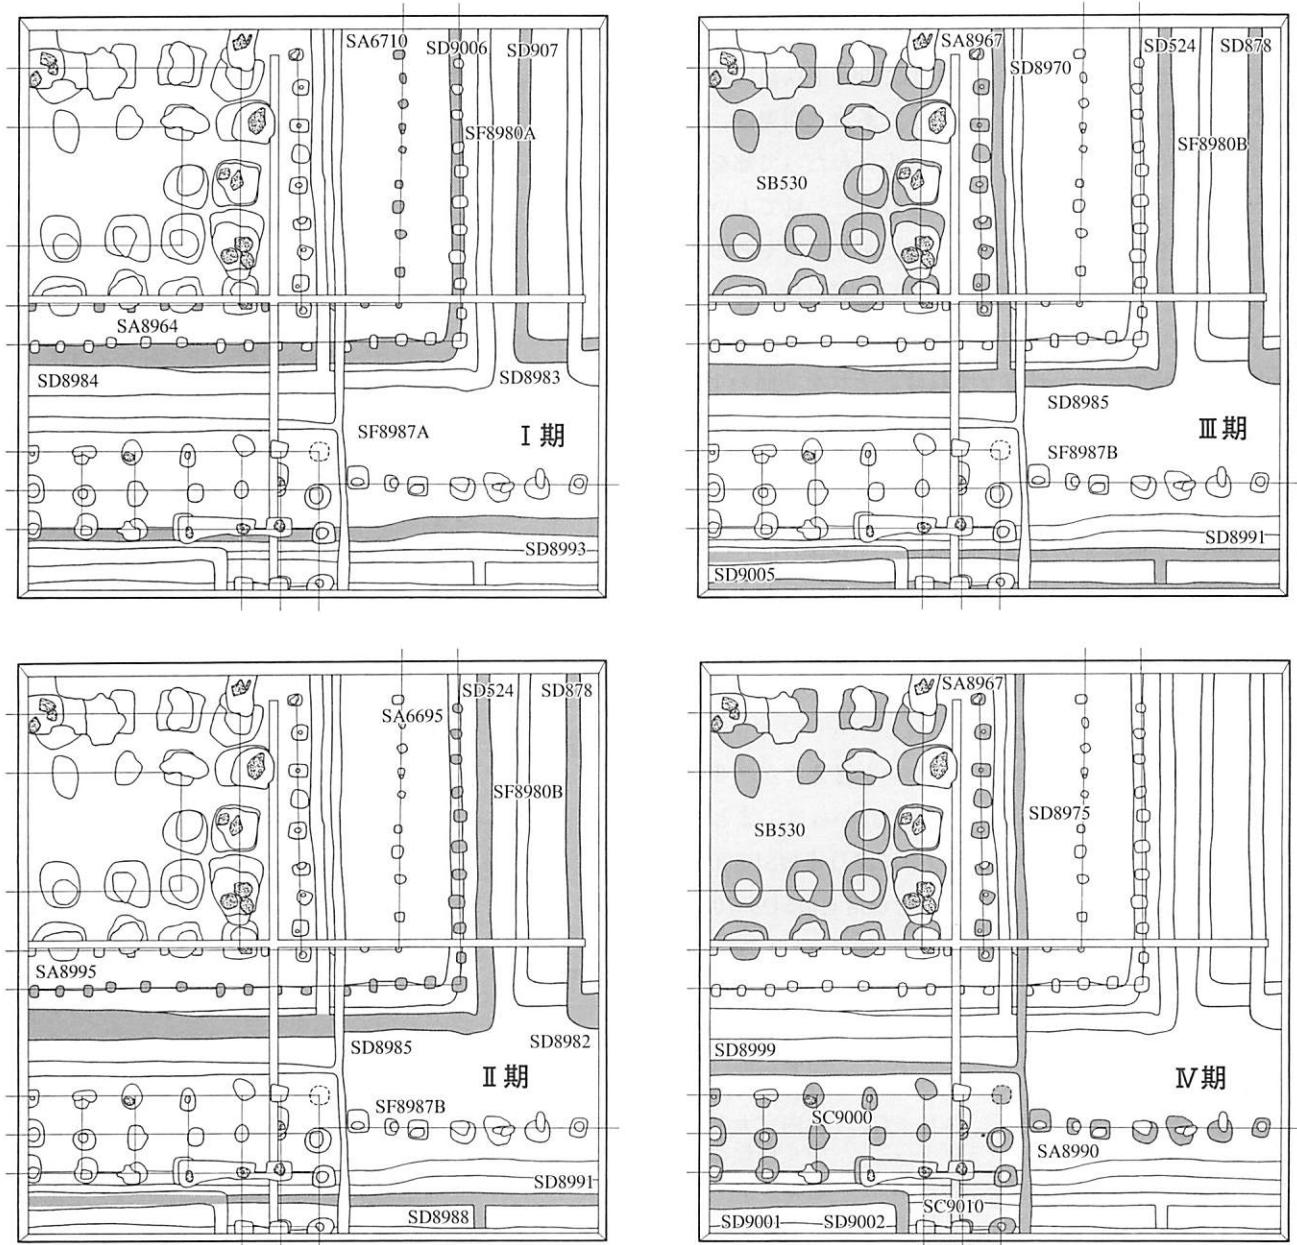
図11 藤原宮直前期および藤原宮期の遺構変遷 1:600

I期 SD907・8983、SD9006・8984、SD8993

II期 SD878・8982、SD524・8985、SD8991・8988

III期（II期の溝が存続）SD8970とSD9005を付設

IV期 SD8999・8975、SD9001・9002

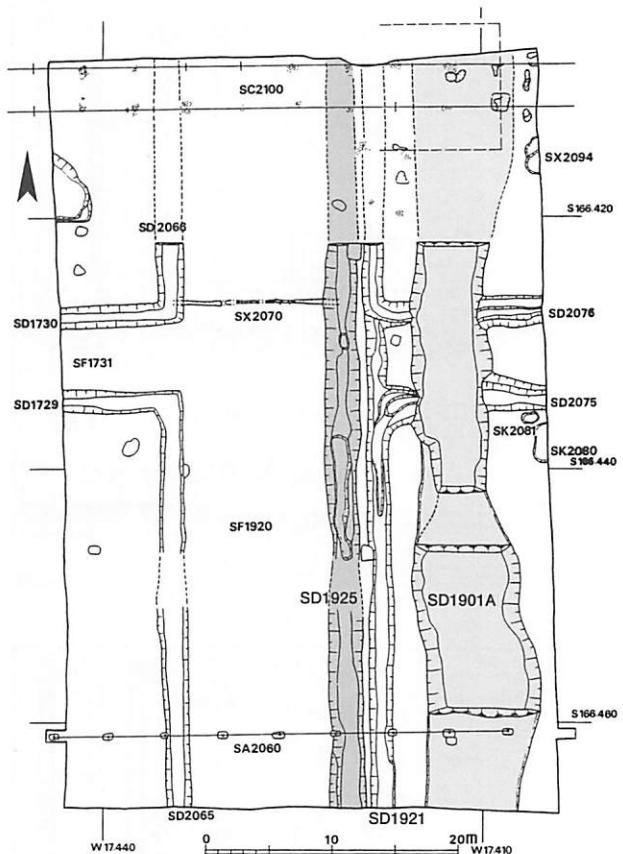
図12 第20次調査遺構図 1:600

ほかにもある。たとえば、藤原宮大極殿の北方で行われた1977年の第20次調査(『藤原概報8』)では、「朱雀大路」にあたる先行条坊の東側溝SD1921のすぐ西を平行する南北溝SD1925を検出し、これが東側溝よりも古いという知見を得ている。今回の成果を照らし合わせると、このSD1925は、「先々行条坊」の東側溝として掘削された可能性も否定できない。今後は、そうした点を念頭に置きながら調査を進める必要があろう。

SD1901Aは、幅6～7m、深さ約2mという大規模な溝で、先行条坊の側溝よりも新しく、かつ藤原宮期の遺構よりも古いために、宮の造営にあたって物資を運搬するために掘られた運河ではないか、と推定されている。この溝からは、天武11年(682)～14年(685)の間の木簡が出土した。
