◆藤原京右京八条一坊の調査—第101次

この調査は、市営住宅建設に伴う事前調査として、橿原市上飛騨町で実施したものである（図16・17）。調査面積は1,663m²であるが、うち約200m²はコンクリート建物の基礎による搅乱を受けていた。調査期間は1999年9月17日から1999年12月1日であった。

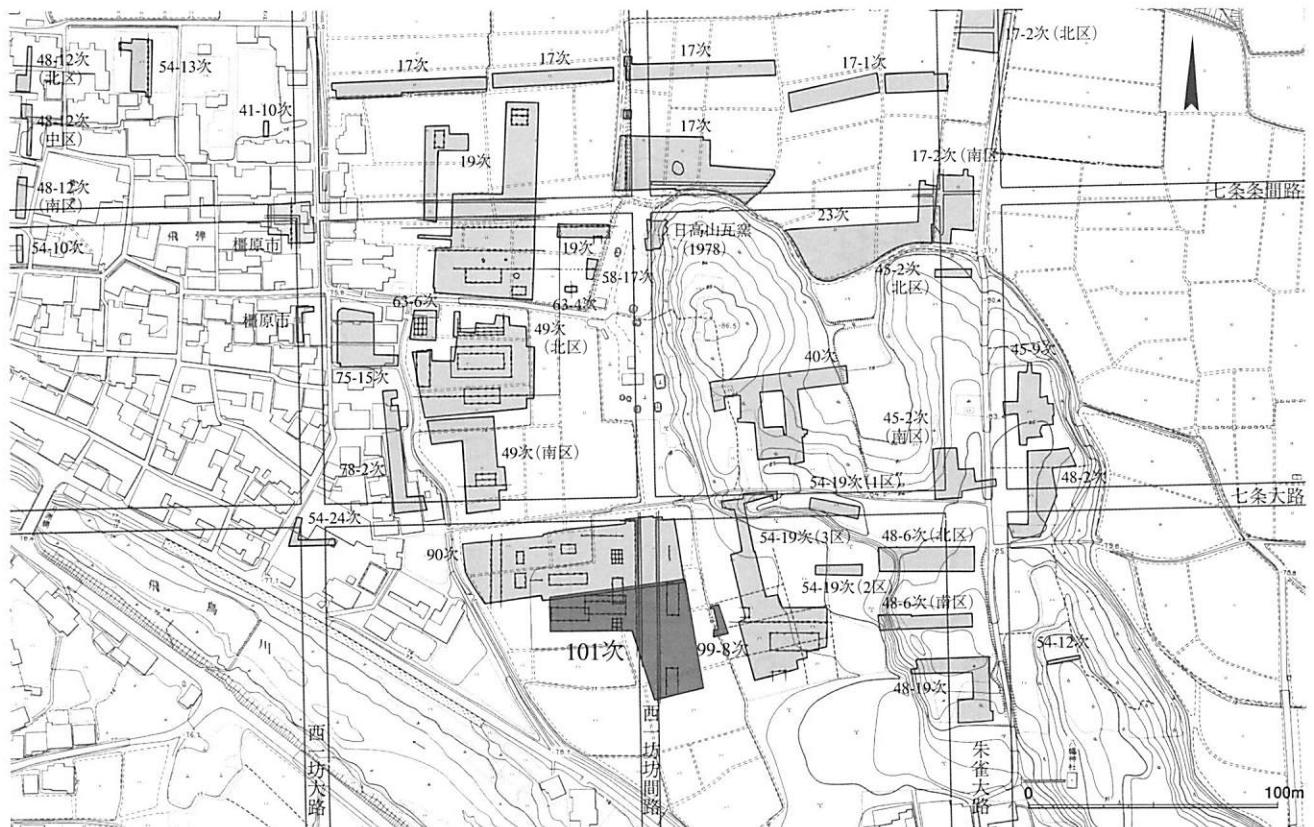
図18 第101次調査位置図 1:3000

調査区は日高山丘陵の西側、藤原京右京八条一坊東北坪・西北坪にあたり、昨年度実施した第90次調査区の南に接する（図18）。第90次調査では、藤原京西一坊坊間路を確認するとともに、藤原京右京八条一坊西北坪が東半部を掘立柱塀で囲い、その中に建物を配置する状況を明らかにしている（『年報1999-II』 14~17頁）。なお、従前の周辺の調査についても上記年報にとりまとめられているので、ここでは繰り返さない。

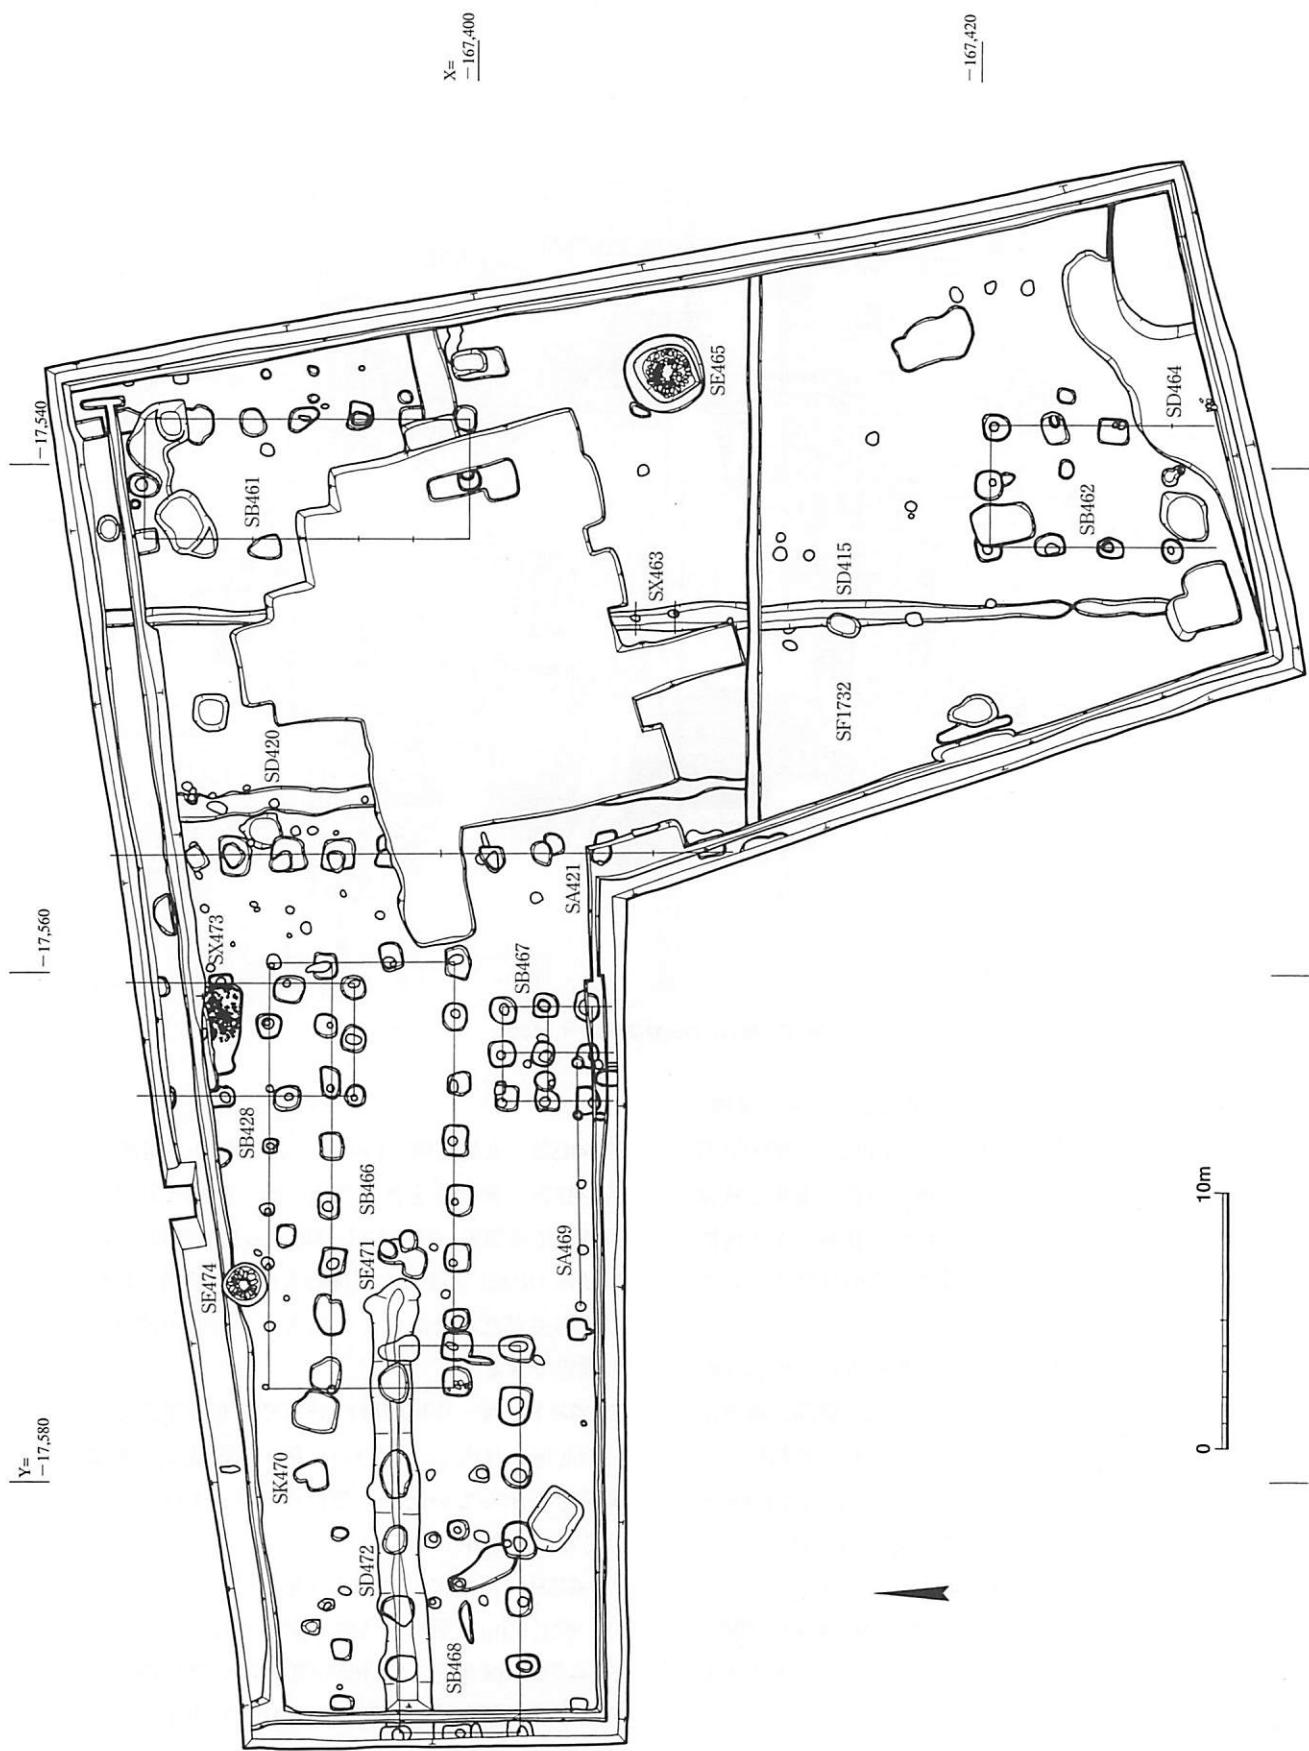
図19 第101次調査遺構図 1:300

調査区の層序は、各部分での変異が大きい。遺構検出は、現代盛土のおおむね3~4層下にあり、飛鳥川氾濫土と見られる灰褐色砂礫土・赤褐色砂礫土上で行った。その標高は76.2~76.7mである。検出遺構（図19）は、藤原宮期と中世（13~14世紀）に大きく二分される。

検出した主な遺構は、西一坊坊間路、同路両側溝、建物6棟、橋1基、塀2条、土坑1基である。

SF1732 西一坊坊間路。両側溝心々間距離7.2m、路面幅6.0~6.5mの条坊道路。

SD415 西一坊坊間路東側溝。幅1.0m内外、残存最大深さ50cm。西側溝SD420よりも深い。

SD420 西一坊坊間路西側溝。幅1.0m内外、残存最大深さ15cm。

SB461 右京八条一坊東北坪西辺北部（以下、「右京八条一坊」は省略）の掘立柱南北棟建物。桁行6間、梁間2間。柱間寸法は、桁行・梁間ともに2.1m。

SB462 東北坪西辺中部の掘立柱南北棟建物。桁行4間以上、梁間2間。柱間寸法は、桁行・梁間ともに2.4m。

SB428 西北坪東北部の掘立柱南北棟建物。桁行4間、梁間2間。柱間寸法は、桁行2.6m、梁間2.2m。第90次調査で北半部を検出していたが、今回の調査で南妻を確認した。なお、第90次調査では、西廂付き建物である可能性が指摘されていたが、今回の調査で西廂は付かないことが判明した。

SB466 西北坪東北部の掘立柱東西棟建物。桁行7間、梁間2間、北廂付き。柱間寸法は、桁行、梁間、廂の出ともに2.4m。南側柱のうち東から4、5本目と北側柱のうち西から2本目は、柱根が残っていた。SB428、SB468と平面が重複し、SB468との柱穴の切り合い関係から、SB468の方が古く、SB466の方が新しいことがわかる。

SB467 西北坪、SB428の南方にある掘立柱総柱建物。南北2間以上、東西2間。柱間寸法は、南北・東西とともに、1.8m。

SB468 西北坪、SB467の西方にある掘立柱東西棟建物。桁行6間、梁間2間。柱間寸法は、桁行2.55m、梁間2.4m。西妻柱の柱根が残っていた。第90次調査で検出したSB430（桁行6間、梁間2間）と柱筋をほぼそろえて

SX463 東側溝SD415の底で検出した、間隔1.6mの2基の柱穴。東側溝を渡るための橋の橋脚と見られる。道路側、宅地側のいずれにも対応する柱穴がないことから、橋は板（床板）を渡した程度のもので、橋脚は床板を固定し、中央がたわまないように支える程度の役割であったと推定できる。

SA421 西一坊坊間路に沿って西北坪東辺に建つ掘立柱南北塀。柱間寸法は2.1m。第90次調査で、北端から13間分を検出していたが、今回その延長10間分（柱穴確認は6基）を検出した。

SA469 西北坪、SB466の南方の掘立柱東西塀。4間分、総長9.6mを検出。柱間寸法は、2.1～2.7m。

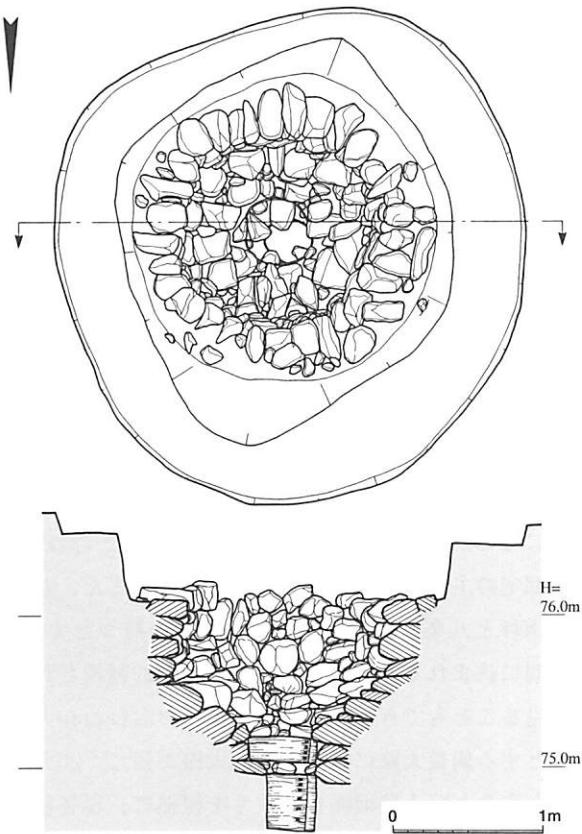
図20 中世の石組井戸SE465 平・断面図 1:50

SE465 調査区東部の石組井戸。掘形の直径約3mの大型の井戸。石組で、水の湧出部には二段の曲物を据える(図20)。

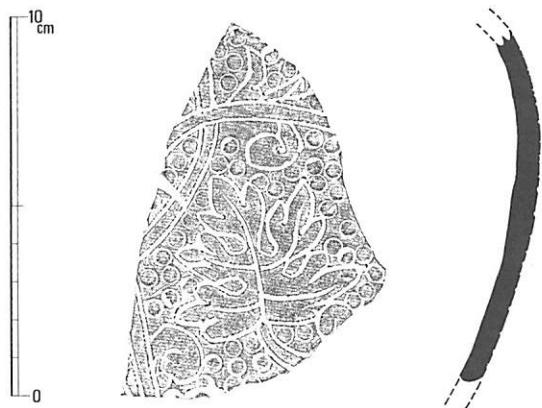
図21 葡萄唐草文須恵器 1:2

ここでは、葡萄唐草文を籠状工具と竹管状工具で描いた須恵器壺片(図21)を報告する。土坑SK470から出土した、青灰色で堅緻な体部破片で、口縁部・底部を欠く。外面は横方向にミガキようの調整を密に行なってから、先端の鋭い籠状工具で流麗な葡萄唐草文を描いている。内面は丁寧な横ナデで仕上げる。外面には自然釉が付着しておりこの状況と内面の横ナデの方向とから上下と傾きを決めた。体部最大径は約21cmと推定できる。本例に比較的近い葡萄唐草文を籠描きした須恵器が史跡東大寺天地院地区で出土しており、これは壺Aであった(奈良県立橿原考古学研究所「史跡東大寺大塔総合防災施設工事に伴う事前発掘調査の概要-平成2~4年度-」『南都佛教』第69号8頁1994年3月)。なお、本例は図下部の破面部分が研磨されており、破損してから再利用したことを示している。

本片の左側においては、幅4~5mmの2本の茎が交差する。中央下寄りに五浅裂した葉が上向きに伸びており、葉の輪郭は欠刻して鋸歯状をなす。葉の内側には、単線で葉脈を描いている。本片には、巻きひげが3箇所にあって、この内の1箇所、すなわち本片上部には巻きひげと葉の腋芽を対生して生じた状態を表現している。図文間には、直径5mmの竹管による円文を、「魚々子」状に充填する。本片の所属時期は、伴出土器から藤原宮期の可能性が強い。

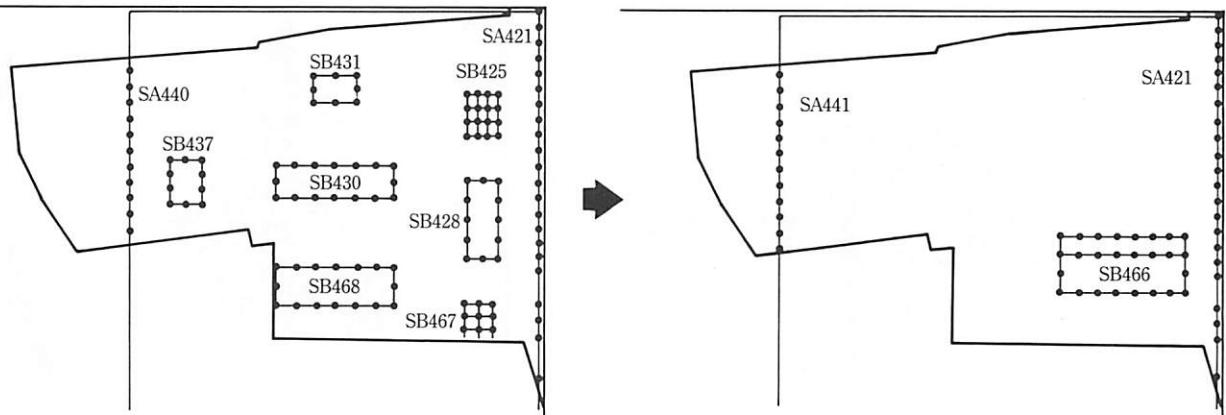
図22 右京八条一坊西北坪東北部の遺構変遷

なお、八条一坊西北坪東北部の上記のような建物配置は藤原京期にすでに、改変されていたことが今回の調査で明らかになっている。検出遺構の項で述べたように、SB468とSB428は取り壊されて東西棟建物SB466へと建て替わっているのである。この時点で、SB468・SB428と時期を同じくするSB430・SB425・SB467・SB431・SB437も廃されたと見るのが妥当であろう。ただし、明らかにSB466に随伴する建物は第90次ならびに今回の調査では確認できていない。上記のような藤原京期における八条一坊西北坪東北部の建物配置の変遷を図22に一案として示しておく。
