# ◆西隆寺旧境内・右京一条二坊の調査

## —第306次・第309次

この調査は奈良市都市計画道路建設とともに、奈良市西大寺東町において実施したものである。

調査地は平城京右京一条二坊十五坪にあたり、奈良時代後半には西隆寺が造営された場所である。調査は金堂の南から、中門、南門にかけての地を2次に分けて行なった。第306次調査は、金堂から中門にかけての650m<sup>2</sup>、第309次調査は、中門から南門にかけての406m<sup>2</sup>を対象に実施し、総面積は1056m<sup>2</sup>である(図52)。

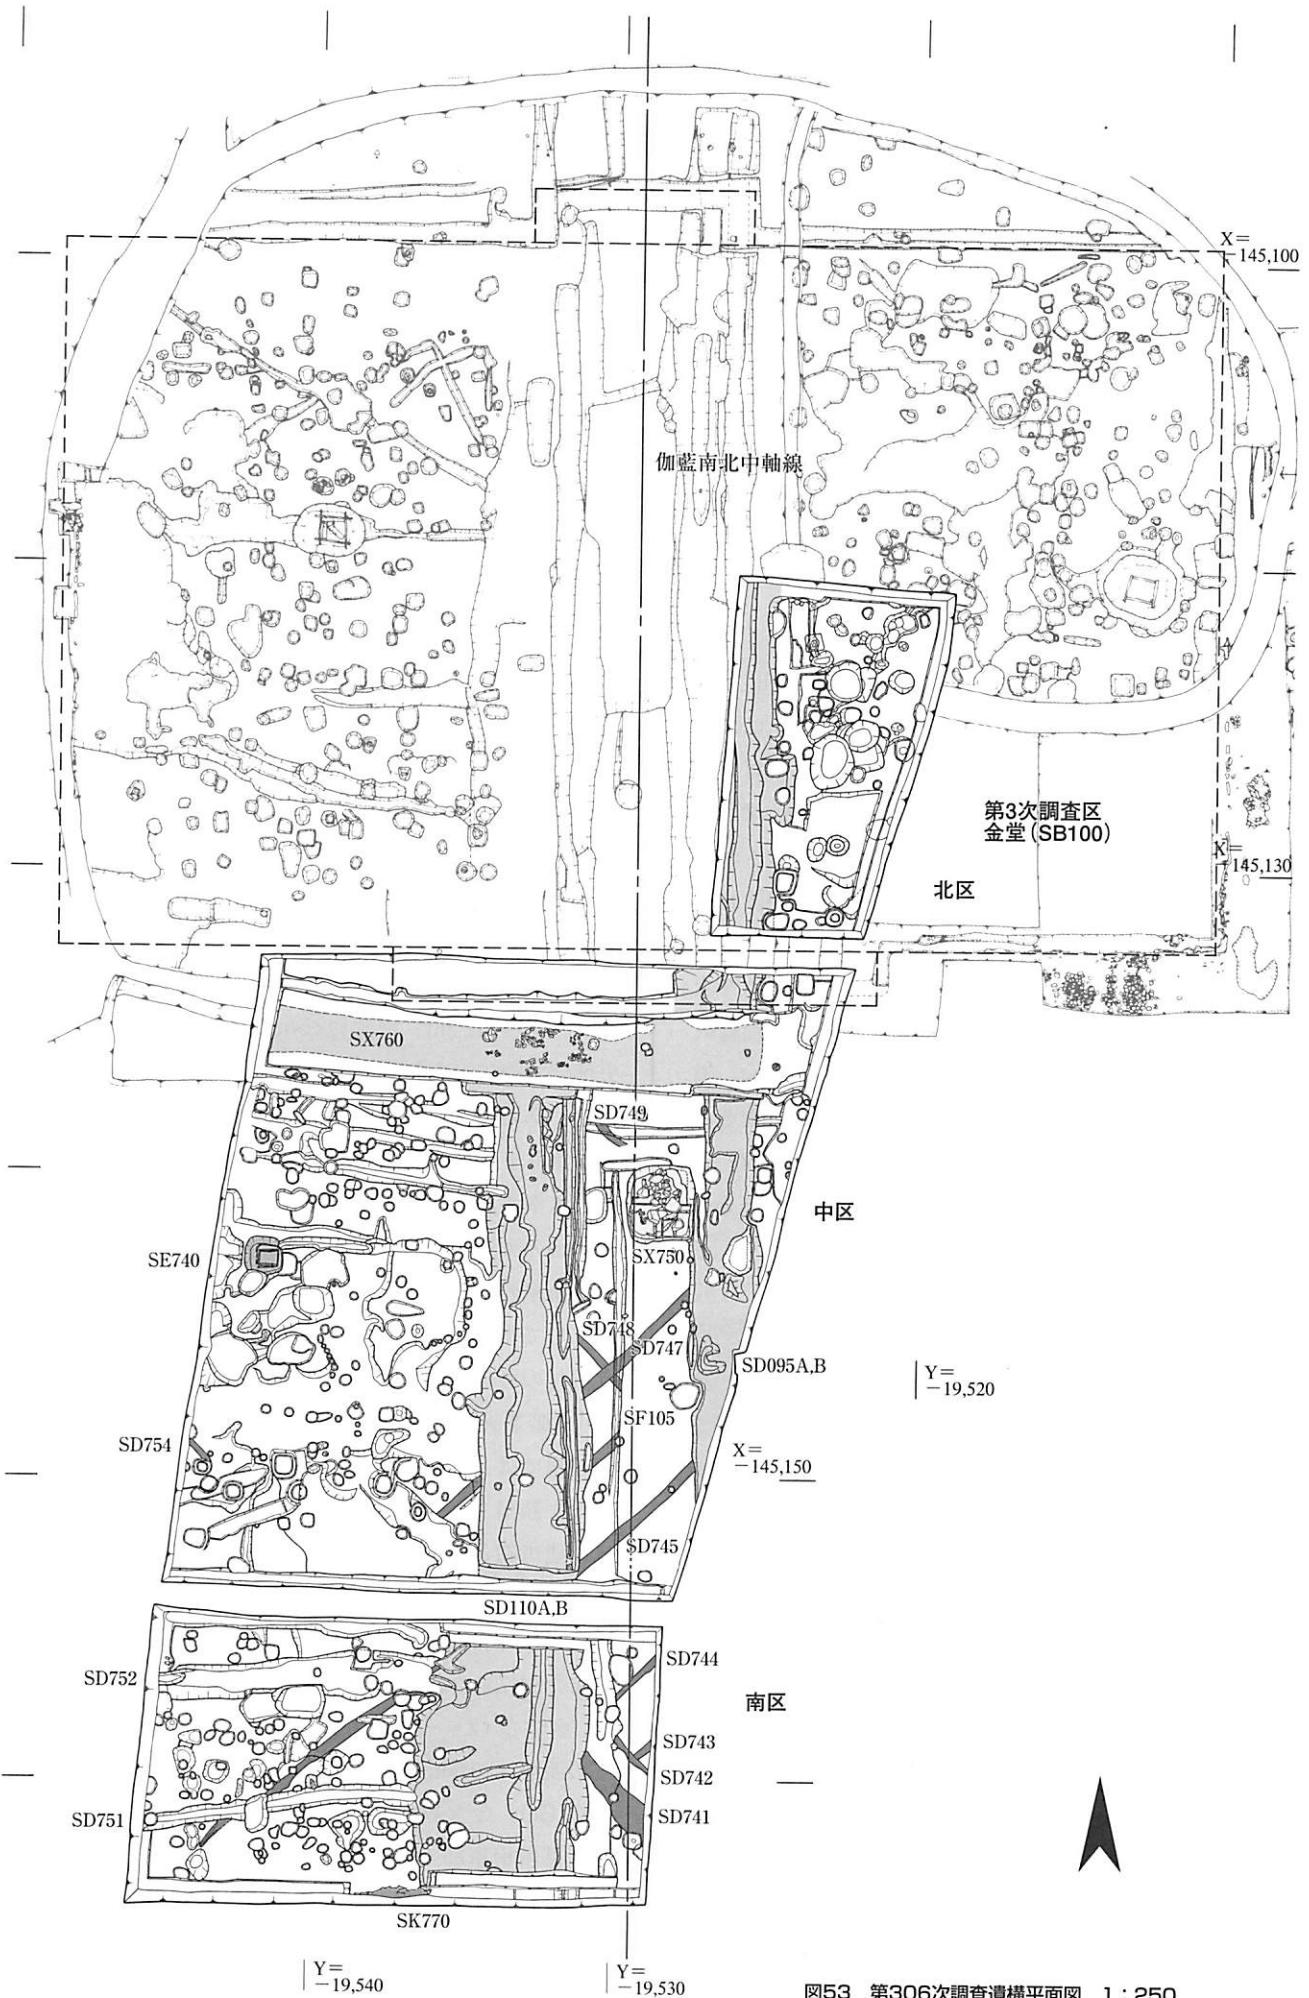
図53 第306次調査遺構平面図 1:250

遺構は、おもに平城京以前の斜行溝状遺構10条、平城京期の西二坊坊間西小路と東西両側溝、東西溝5条、井戸1基、西隆寺期の灯籠据付穴と東西瓦敷、西隆寺廃絶後の瓦土坑などを検出した(図53)。金堂基壇は削平されてまったく残っていなかった。他に建物などの遺構としてはまとまらない小穴・小土坑も多数検出した。なお今回、中近世以降の耕作溝は図示、解説を省略した。

SD741~SD749・SD754 国土方眼の約45度方向にはしる斜行溝群。中区・南区の地山(灰青茶細砂・灰褐白粗砂)上面で、北東から南西および北西から南東へ下る溝をそれぞれ5条ずつ検出した。前者と後者はほぼ直行する。幅は25~35cm、深さ5~15cmで、SD741のみ幅が約1mとなる。SF105上でも検出したが、SD095やSD110には切られることから、奈良時代前の遺構と考えられる。埋土は黒茶粘砂で遺物は全く含まないため、水田耕作にともなう溝もしくは水田の区画を示す畦と推測する。ちなみに溝心心距離は2.0~2.5mである。

**SD095A,B** 西二坊坊間西小路東側溝(図54)。第3次調査の重複部分を含む南北約28m分で検出した。第3次同様、2時期に分かれたが、SD095A,Bとも素掘り溝で南に流れる。下層のSD095Aは幅が約1.6m、深さが10~20cmで、埋土は茶色系粘土と灰白砂質土がシルト状に混ざる。上層のSD095Bは幅約2.3m、深さ10~35cm、埋土は黄灰~暗灰色の砂質土で広めに改修されていた。

**SD110A,B** 西二坊坊間西小路西側溝。SD110A,BもSD095同様、南に下る素掘り溝で、南北約27m分検出した。下層のSD110Aは幅1.6~2.0m、深さ15~25cm、埋土は暗青灰色粘質土と灰色砂がシルト状に混ざる。溝底上面で土器片が多く出土した。上層のSD110Bは幅3~4m、深さ10~35cm、埋土は黄灰色系の砂質土。西に広く改作されていたが、特に南区では西の東西溝SD751・SD752が流れ込み、幅約6.5mと東西に広くあふれた様子が観察できた。

**SF105** 右京一条二坊内の西二坊坊間西小路。第3次調査検出の南延長部で南北約27m分検出した。路面は灰橙粗砂・黄灰粘砂の地山上面で、路面幅は3.2~3.5m。道路心は $X=-145,127.0$ でおよそ $Y=-19,529.3$ だが、伽藍南北中軸線のふれ $N\ 0^{\circ}\ 19'\ 50''\ W$ (「北で西に $0^{\circ}\ 19'\ 50''$ ふれる」:奈良国立文化財研究所学報第五十二冊『西隆寺発掘調査報告書』1993、以下『報告書』と略す)に沿う。下層のSD095AとSD110Aの心々距離はおよそ6.55m(1尺

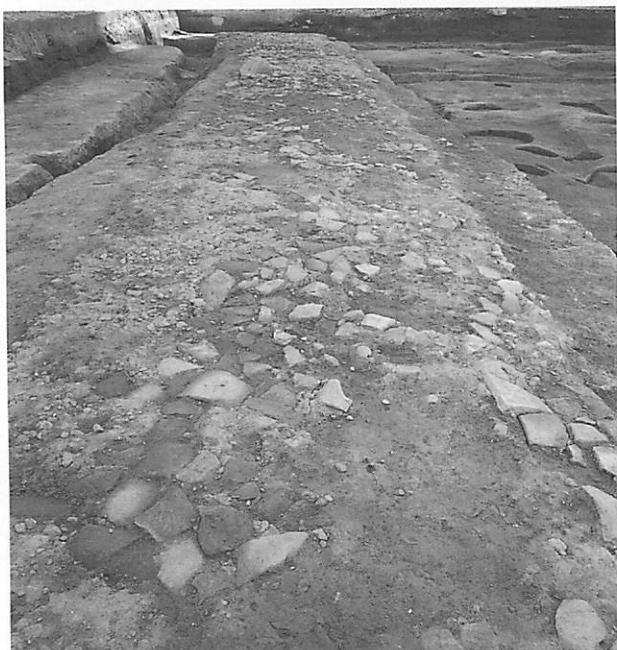
図55 SX760(西から)

**SX760** 金堂基壇正面の瓦敷(図55)。第3次調査でも金堂基壇南東部で一部確認したが、今回は第3次の畦で残存した部分にあたり、周囲の遺構面より20cmほど高い面(標高約71.8m)で検出した。幅1.4~1.9m、西で北にふれながら東西に約16mのびる。SF105やSD095、SD110の

図56 SX750平面図(下)・断面図(上:X=-145,130.9) 1:40  
直上に灰白～橙褐シルトをベースとして小礫(東半で直径4～5cm、西半で直径2～3cm)を敷き、その上に10～15cm角四方の使用済みの割瓦を、凸面を上にして敷き詰める。敷いた瓦に一部含まれていた軒瓦は西隆寺創建時の6235C、6775Aなどであった。また瓦敷の北辺は金堂南面階段の南辺推定部にあたることから、金堂基壇が存続する時期に敷いた舗装面と考えられる。

しかし特記すべきは、西隆寺期の灯籠据付穴SX750と瓦敷SX760を検出したことである。SX750は、元禄11年(1698)の『西大寺絵図』にある西隆寺の中で、弥陀金堂と樓門の間に描かれた灯籠が実在したことを裏付けた。これは考察で述べたように、西隆寺伽藍復原において重要なデータを提供したと言えよう。一方SX760は、第3次調査で金堂基壇南東隅に一部見つけていた舗装面が、基壇土の残存する時期に金堂正面全体に広がることを暗示する遺構で意義深い。

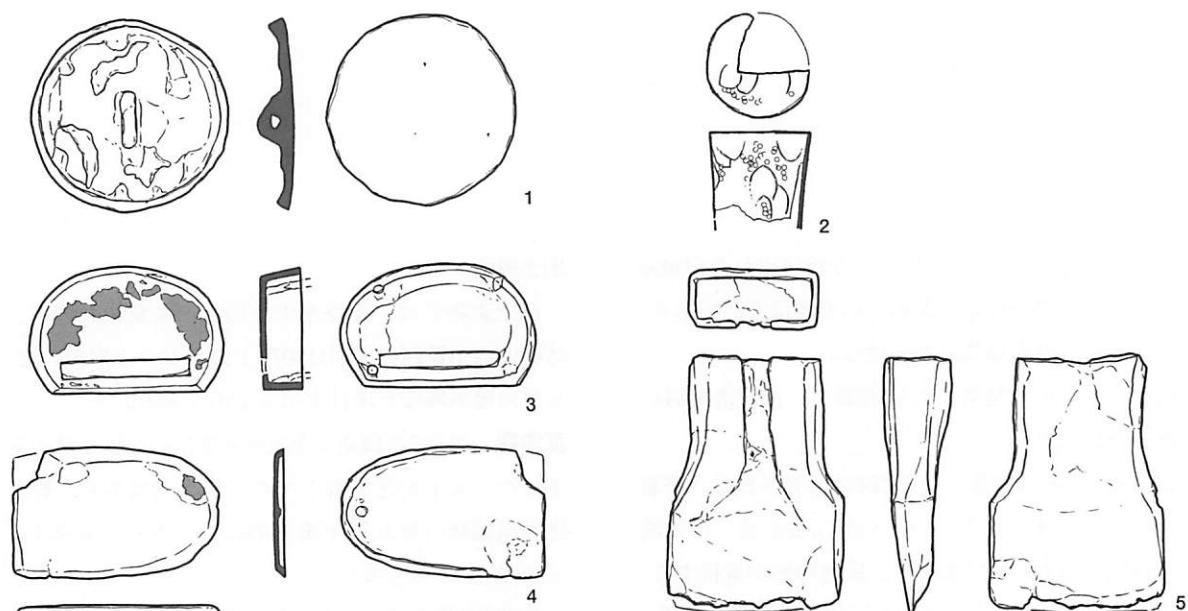
図58 第306・309次調査出土金属製品 2:3

**金属製品・銭貨** 遺物包含層および遺構内から、多量の金属製品が出土している。銅製品に経軸頭金具、海獸葡萄鏡、跨帶金具などがあり、鉄製品には、鉄斧、多量の釘などがある(図58)。

海獸葡萄鏡は、小型海獸葡萄鏡の内区のみを独立させたもので、径3.7~3.8cm。わずかに梢円になる(1)。鉢の周囲に四禽獸を配し葡萄唐草がそれを取り巻くが、文様は不鮮明である。井戸SE740の最上層から単独で出土した。このような内区のみの海獸葡萄鏡は、平城京右京二条三坊三坪、藤原宮西方官衙南地区、坂田寺東面回廊東側溝、権原市四条大田中遺跡、石川県寺家遺跡などからの出土が知られている。

経軸金具は頂部径19mmの円筒形で、現存高20mm。厚さ1mmの銅板に鍍金をおこなったものである(2)。頂部上面および側面には、線彫りにより花文を表現した後に魚々子をその周囲と中房部分に打つ。魚々子は、径1mm弱で正円ではなく半円になるものが多く、重複も目立ち不揃いである。遺物包含層出土。金銅製の経軸頭の出土例には、平城宮内裏東方東大溝SD2700出土の頂部片、法隆寺東院地域出土の木彫如意輪觀音坐像容器に転用されていたものなどがある。

跨帶金具は、丸鞘表金具(3)および蛇尾表金具(4)がある。いずれも表面にわずかではあるが漆が遺存する。3、4ともに西二坊坊間西小路西側溝SD110出土。

鉄斧は、有袋斧でわずかに肩をつくる(5)。長さ4.9cm、刃部幅3.5cm。袋部の横断面形は方形を呈し、左右の折り返しは、合わせ目が「ハ」字状に開く。

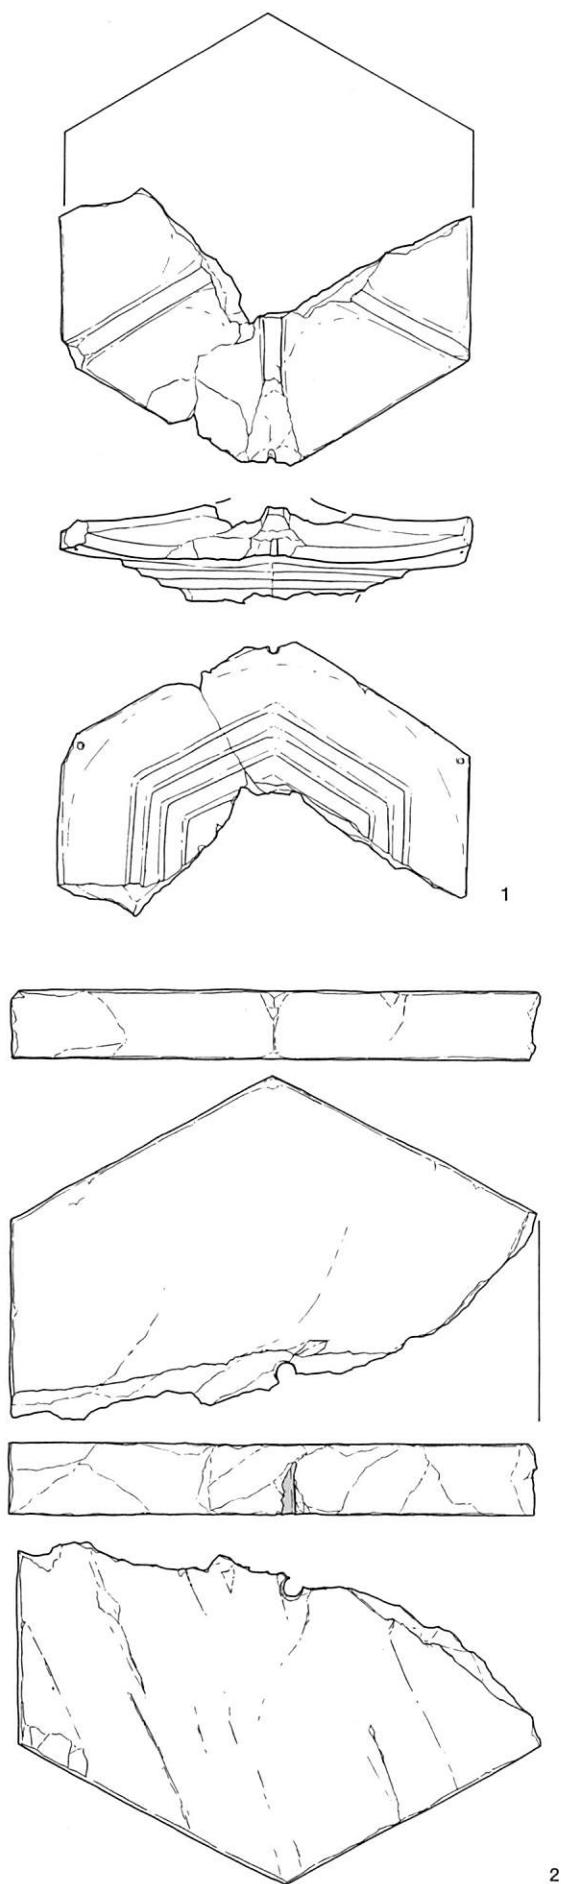
図59 第306次調査出土石製六角小塔 1:2

**石製品・その他** 石製品では、特殊なものとして、六角小塔の屋蓋および基座がある(図59)。いずれも遺物包含

層からの出土であるが、それぞれに近接した範囲から出土し、屋蓋は2点の破片が接合関係にある。

屋蓋(1)は、1辺が約6.1cmの六角形で、1/2を欠失する。石材は花崗岩で雲母片を多量に含む。上面には降棟を、下面には4段に垂木先を表現する。降棟先端の内側には、径1.2mm、深さ約4.5mmの小孔がそれぞれ一孔ずつ穿たれている。破断面で観察するかぎり孔径は一定で、中心に向かってわずかに傾斜する。おそらく風鐸あるいは瓔珞状のものが装着されていたのであろう。

基座(2)は、平面が1辺7.9cmの正六角形、厚さ1.9cmの板石で、約1/2を欠失する。石材全体の風化が著しいため判別が困難であるが、花崗岩系統の石材を用いている可能性がある。上下の面で状態が著しく異なり、丁寧に研磨されている面を上面、研磨が認められず荒い状態の面を下面とする。側面は上面と同様である。下面には一定方向の線条痕がみられる。中心からわずかにずれた位置に径5mmほどの貫通孔がある。後述する正倉院三彩塔の基座を参考にすると、心柱を支えるための孔であろう。

このような六角小塔の遺品には、石製品に正倉院南倉白石塔残欠、陶製品に同三彩塔(磁塔)、平城宮馬寮東方地区出土黄釉屋蓋がある。白石塔残欠は、基壇と最上層の屋蓋を残すのみで他は失われているが、三彩塔の第7層屋蓋および基壇と同形同大であることが指摘されている。正倉院三彩塔の基座は、1辺7.7cm、長径15.3cm、短径13.4cm、厚さ1.7cmとされ(植崎彰一「三彩塔」『国華』982号 1975)、西隆寺出土の石製基座とほぼ同形同大であることが注意される。

遺物では、SE740から出土した小型海獣葡萄鏡、中近世の耕作溝を検出した遺物包含層から出土した石製六角小塔の屋蓋と台座、および経軸頭金具などが注目できる。石製六角小塔や経軸頭金具は、おそらく西隆寺廃絶後に、使用後の小遺物を整地土に混せて廃棄したものであろう。
