◆法華寺阿弥陀浄土院の調査—第312次

1. 調査区の概況

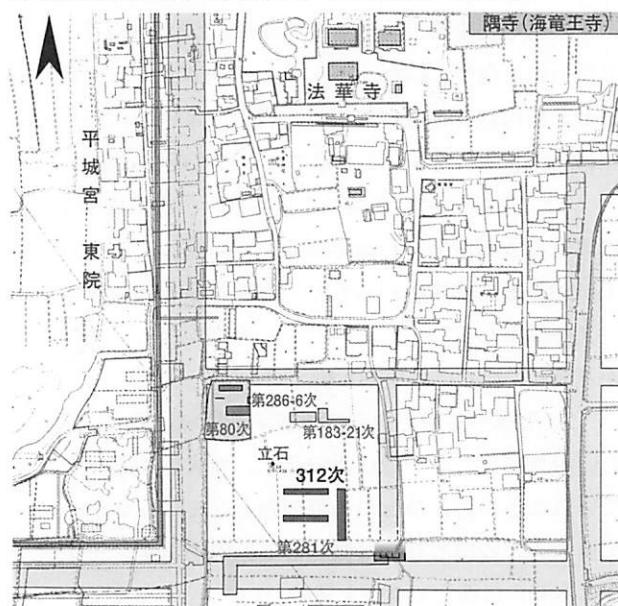
図60 調査区位置図 1:5000

今回の調査は推定阿弥陀浄土院遺跡の範囲確認を目的とし、坪南半のほぼ中央に細長い3本の調査区を設定した(図60)。ここでは、南北に長い調査区を東区、東西に長い調査区のうち北側を北西区、南側を南西区とよぶ。遺構検出面は標高60.70m前後。調査面積は計355m²で、調査期間は2000年2月28日から4月25日である。

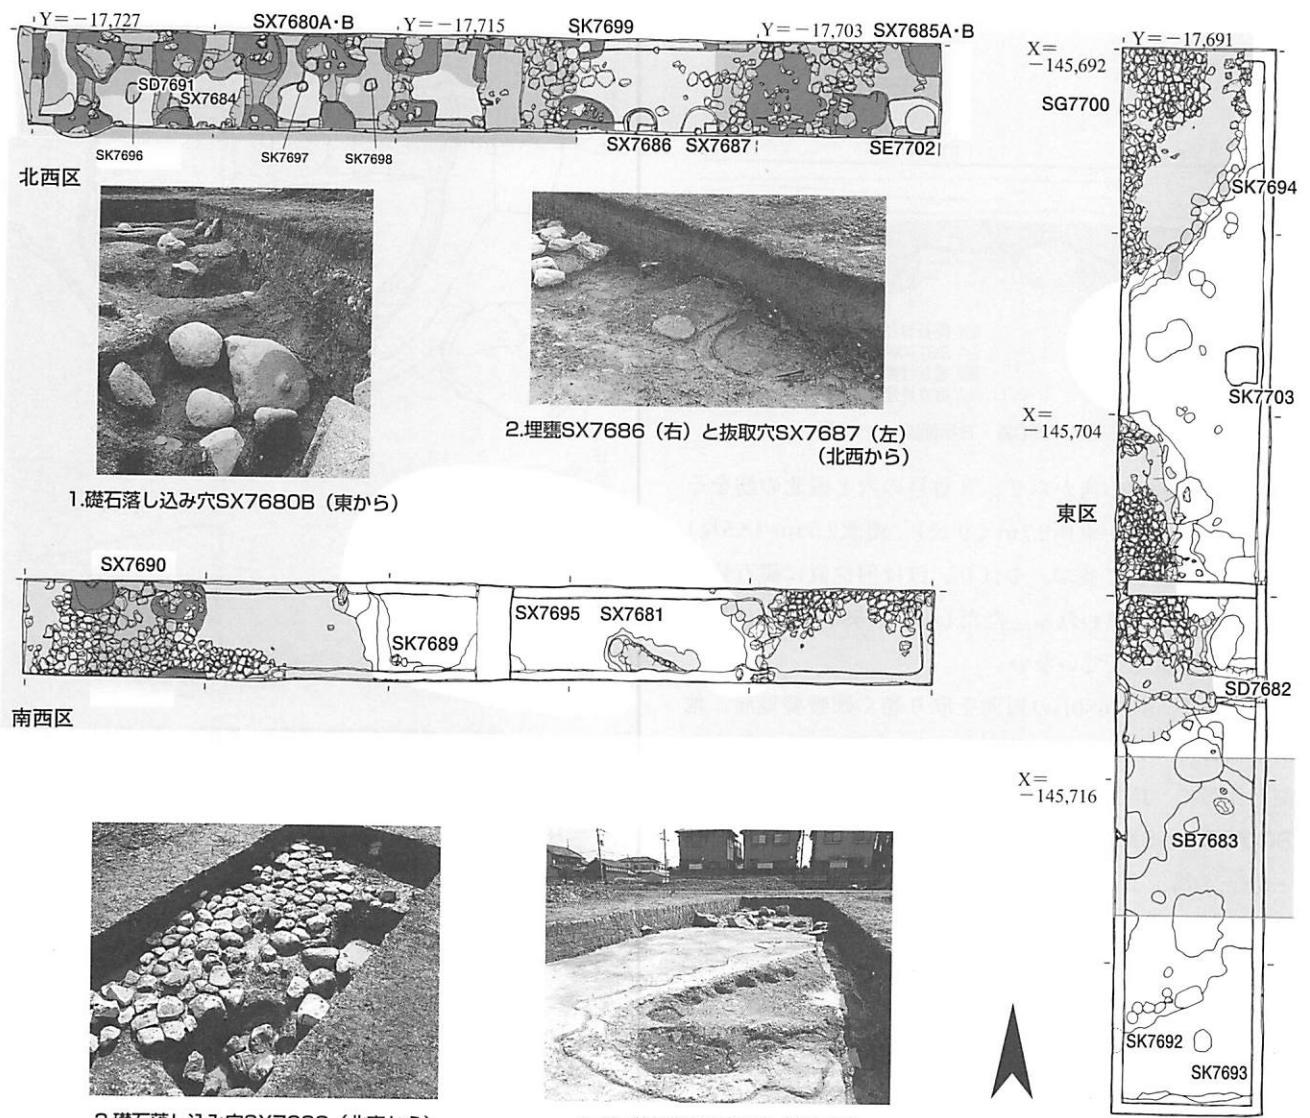
図61 第312次調査遺構平面図(1:200)と主な遺構

調査の結果、阿弥陀浄土院に伴うと推定される奈良時代の園池跡等を検出した(図61)。以下、順に説明する。

SX7681 SX7695の南岸にある入江状の遺構(図61-4)。池護岸石の裏込めと同質の土を、池に向かってなだらかに下がるように敷く。外縁沿いには、長円形に縁石の抜取穴が並び、その内側を舟底状に浅く窪ませる。平城京左京三条二坊六坪(宮跡庭園)の園池SG1504で検出した舟入り状の施設SX1468に類似したものか。

SX7680Bの穴の大きさは1辺1.5~2m程度で、埋土中の石は、礎石(径1~1.5m程度)だけでなく、根石状のものもある。とりわけ、出柄が付く礎石と、長円形の礎石が注目される(図61-1)。

SX7690 南西区西端付近で検出した礎石落し込み穴群(図61-3)。SX7680Bの南列から南へ約15.5mの位置に

SX7686 北西区東半の調査区南端で検出した埋甕遺構(図61-2・図63)。地山を掘りこんで須恵器の大甕を埋めたもので、下半部のみ残存。調査区内にかかるのは北半分のみ。甕の径は約1.0mで据え付け掘形の径は約1.2m。土層の層序関係からみて、池と併存したものと見られる。

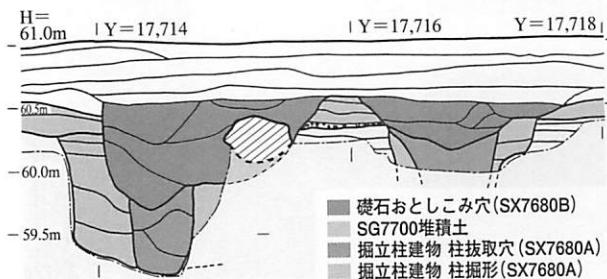
図62 SX7680A・B断面図 1:60

SX7680A の掘形と抜取穴は奈良時代の地山面から切り込み、池底の堆積土によって覆われ、SX7680Bは、この池底の堆積土の上面から掘り込まれている(図62)。

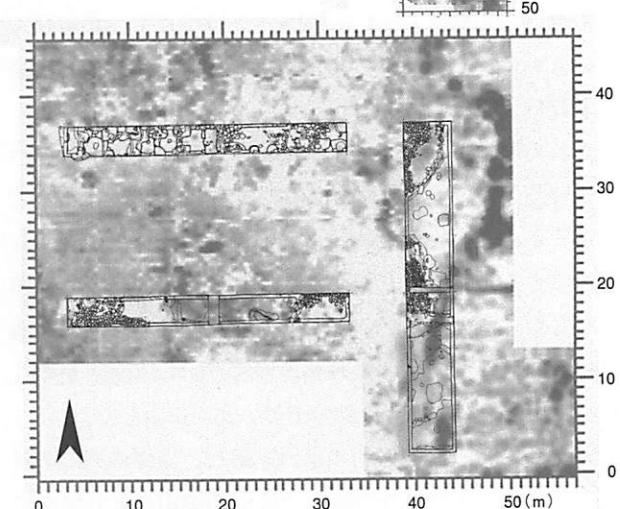
図64 第312次調査区とその周辺の地中レーダー探査図 1:800

この図は以下の結果を合成して作成した。

北グリッド(図右):

38~42NS (地表下50cm前後)

南グリッド(図下):

40m以西—16~19NS

(地表下30cm前後)

40m以東—45~48NS

(地表下60cm前後)

なお、発掘調査終了後、調査地およびその周辺で地中レーダー探査をおこなった。その結果、池岸の北東辺、中島の北辺、岬の先端の位置を示す反応があった(図64)。さらに、弱い反応ながら、SX7680Bがさらに北側と西側に延びる可能性のあることも判明した。また、東区のすぐ東側に、今回確認した池岸より低い位置で、もう1条の石列の反応が認められた。これは石組みの池岸とみられることから、この池岸を東岸とする下層の池があることを示唆し、非常に注目される。

SG7700下層の解釈 地中レーダー探査の結果、池SG7700が上下2層に分かれる可能性がでてきた。一方、発掘調査の結果では、池底の石敷が現存しない部分から礫混暗灰色砂が検出されており、下層の池に関連する可能性をもつものとして注目される。つまり、礫混暗灰砂を礫敷の池底整地層とみることもできるわけである。

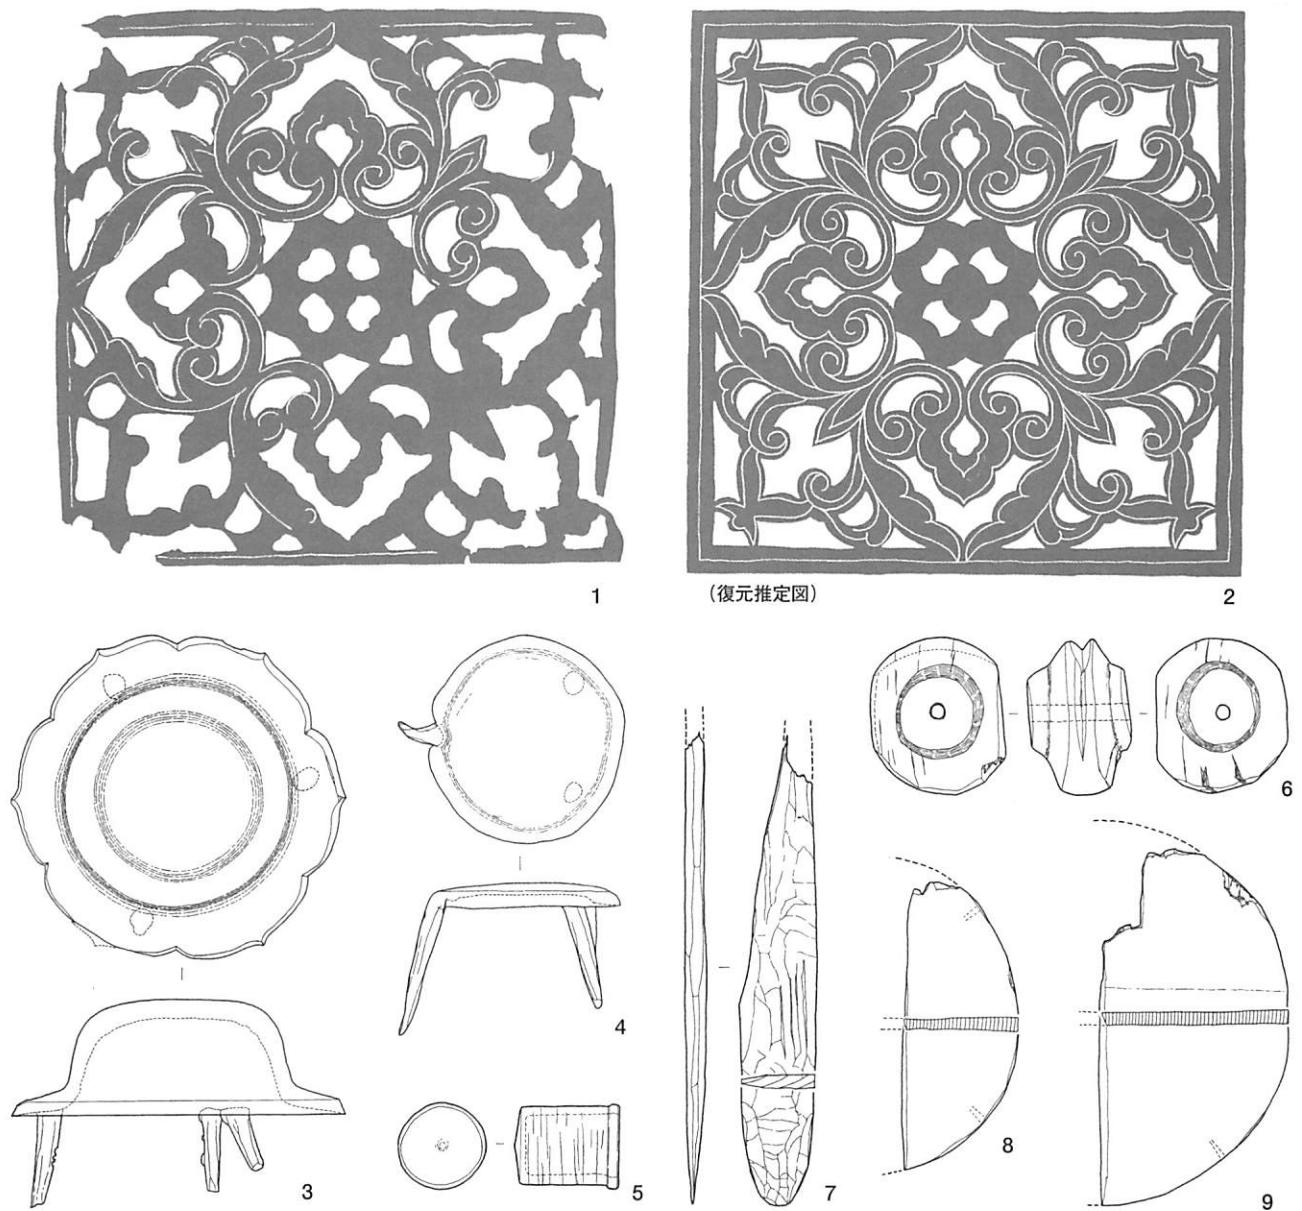
図65 第312次調査出土金属・木製品 1・2は2:3、3~5は1:2、6~9は1:3

金属製品 図65の1～5は、いずれも池SG7700の池底の石敷直上から出土した金銅製品。1は垂木先飾り金具。

11.2cm×11.0cmの、ほぼ正方形を呈する。厚さは0.6mm。縁取りの内側に対葉花文を左右、上下対称形に配置し、透し彫りの文様の輪郭線を毛彫りで表現している。表面の一部に鍍金が残るが、概して遺存状態は良くなく、文様部分の一部は欠失し、毛彫りの大半は錆化のために確認しがたい。2は1をもとに推定復元した図。3は釘隠し金具で、座金の平面形は六花形をとる。直径8.9cm、高さ3.0cmで、裏面に最長2.5cmの脚釘が3ヶ所に付く。鋳造であり、裏面は鋳放しであるが、おもて面は丹念に研磨が施される。4も釘隠し金具。直径5.4cm、高さ0.6cmの鋳造品で、裏面に最長3.5cmの脚釘が3ヶ所に付く。5は直径2.2cm、高さ2.8cmの軸頭金具。鋳造品で、内外面に回旋状の削り調整の痕跡が残る。内径からすると、装着した軸の

直径は1.5cmほどとなる。なお、同じ石敷直上から萬年通寶(760年初鋤)が1点出土している。

木製品 図示した木製品は、いずれも池SG7700の堆積土最下層から出土したもの。6は滑車状製品。未製品であれば、墨壺の糸車のような用途も考えられる。7は細身の杓子。8、9は曲物底板。その他に少數の籌木(ちゅうぎ)がある。注目すべきことに、池堆積土最下層から、おびただしい量の建材削り屑が出土した。池発掘範囲のほぼ全域に及んでおり、ほとんどが手斧、やりがんなで加工された材の残片であり、わずかに部材状の残欠もある。また北西区中央付近の土坑SK7699を中心とした狭い範囲から大量の檜皮片も出土した。一端を切り取った長さ60cmほどの細いものから微細な切片にいたるまで、まとまった形で投棄されていた。

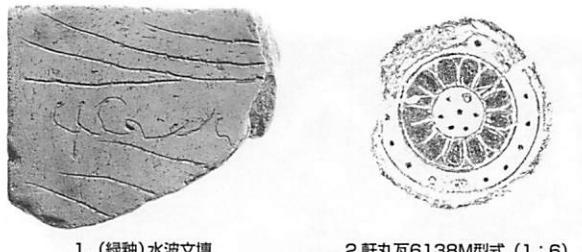
図66 第312次調査出土瓦塙

1. (緑釉) 水波文瓦
2. 軒丸瓦 6138M型式 (1:6)

瓦塙類 池SG7700とSX7701中から、多量の瓦塙類が出土した(表10)。軒丸瓦6138A・F～J型式、軒平瓦6767A・B型式、6768A～D型式は阿弥陀淨土院所用とされてきたが、今回もまとまって出土した。軒丸瓦6138M型式(図66-2)は新型式。単弁蓮華文で外区は素文縁、弁数13、中房蓮子1+6、瓦当径14.9cm。平城京左京一条三坊二・三坪間の一条条間路から同範品が1点出土。

他に、施釉瓦4点、(緑釉)水波文塙1点、刻印瓦9点が出土した。施釉瓦の内、1点は平瓦凹面に墨書があり、「施米賀」と読める(図67)。同じ面に緑釉がわずかに遺る。残存長8.0cm、厚さ1.5cm。他の3点はいずれも二彩瓦である。(緑釉)水波文塙(図66-1)は残存長7.9cm、厚さ4.0cmの小片で、側面に逃げをとつて、線刻で文様を表現しており、平城京左京一条三坊十五・十六坪や、伝法華寺出土(東京国立博物館蔵)の緑釉水波文塙に類似する。本例は、肉眼では釉を確認できないが、非破壊分析の結果、緑釉の成分が表面に遺存していた。刻印瓦には、初出土の「一」や、「三」、「四」(目?)、「七」、「八」のほか「二」、「五」かと思われる刻印を押す。

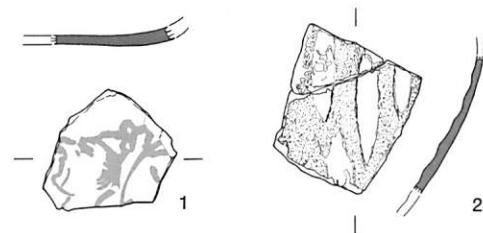
図68 第312次調査出土土器 1:4

図68-1は、須恵器杯Aの底部外面に被り物をつけた男性像を描いた墨画土器である。床土より出土。図68-2は、奈良二彩の壺の胴部と考えられる。外面は緑釉と透明釉がかけられている。透明釉の一部にやや赤みがかった部分があり、三彩の可能性も考えられる。蛍光X線分析をおこなった結果、鉄の比率は他の部分より多いものの、呈色材として用いられたものかは特定できなかった。内面はロクロメがみられる。池SG7700出土。(金田明大)
