史跡宿毛貝塚保存修理事業報告書

1988．3

宿 毛 市 教 育 委 員 会

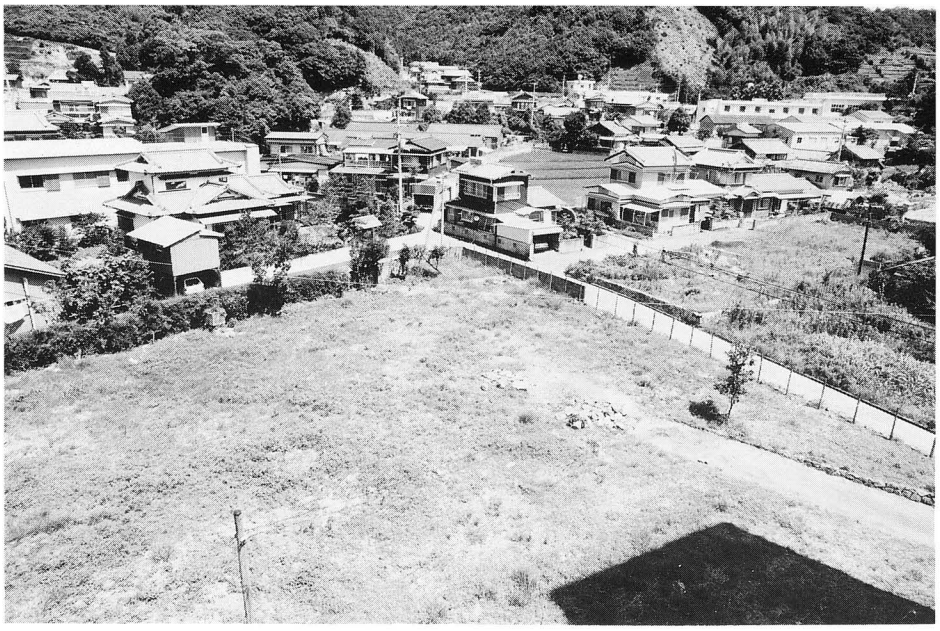
西貝塚近景（工事前・南から）

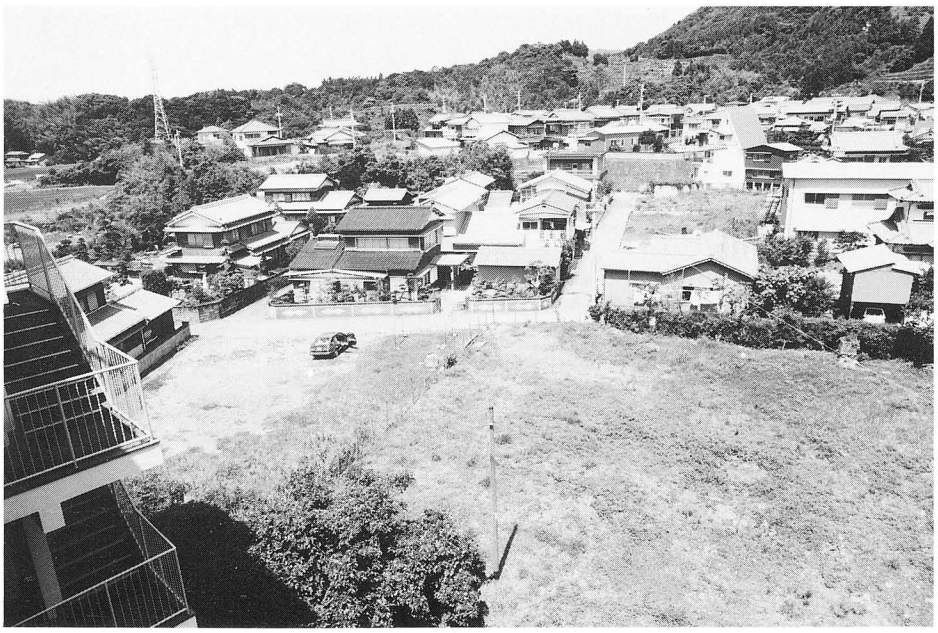
西貝塚近景（工事前・北東から）

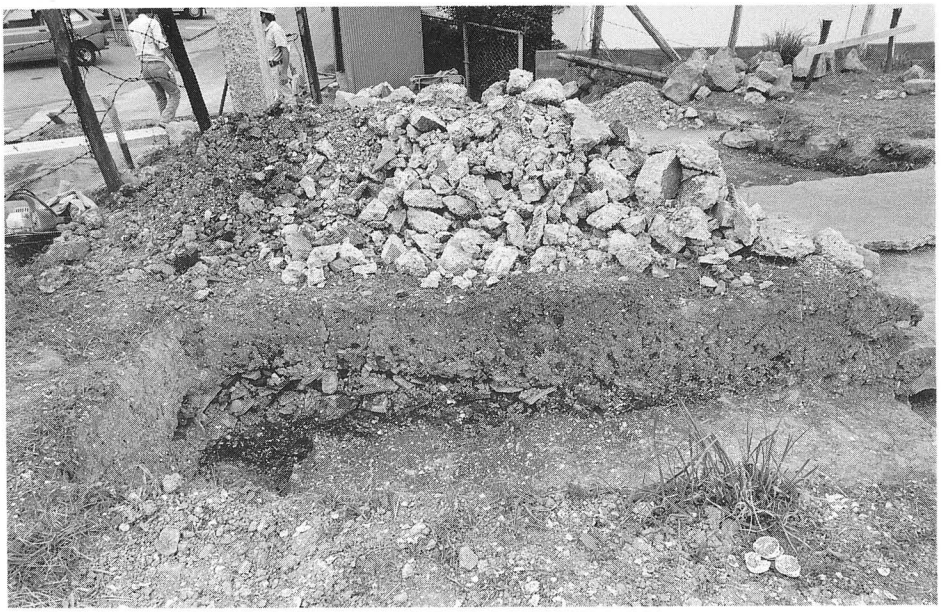
C－1　東端（北西から）

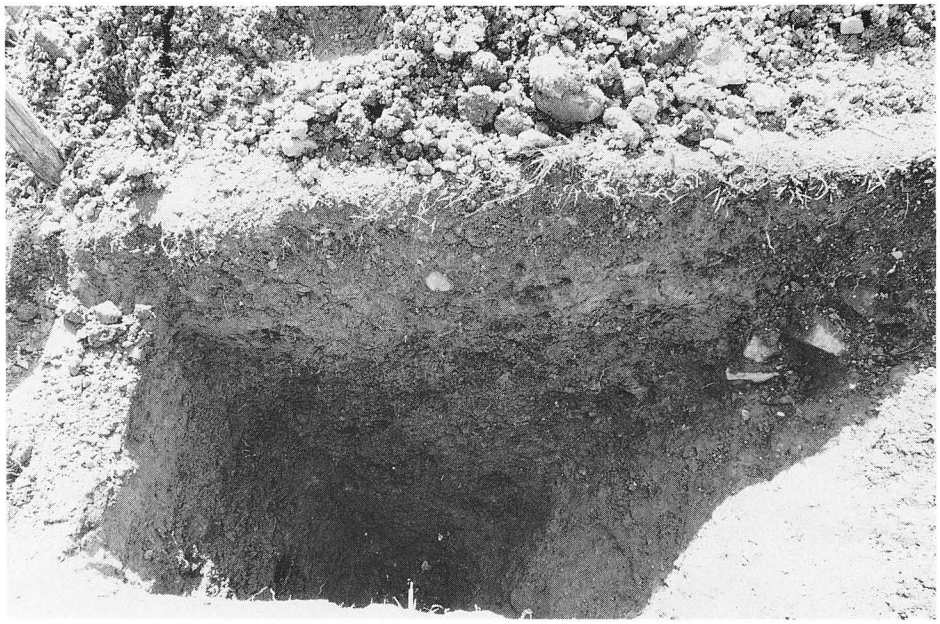
C－1　南西部（北東から）
