石垣番号	km_095	地区名	小松山城跡	曲輪名	二の丸
石垣部位	郭				
角の形状	右	km_096へ			
	左	出角			
石垣延長	天端 23.40		下端 3.14		
石垣高さ	左 8.08		右 4.89		
	最高 8.08		最高点位置 左		
石垣勾配	左 0.40		右 0.30		
	最高地点 0.40				
地盤状況	土・斜面・岩(左端)				
石材種別	割石				
石積工法	打込ハギ・乱積				
石垣現状	ズレ・ハラミ				
構築年代	Ⅲ期				
危険度	A

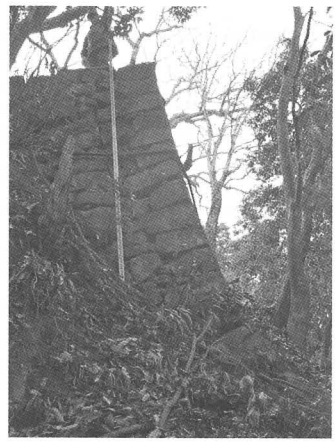
石垣番号	km_099	地区名	小松山城跡	曲輪名	二の丸
石垣部位	郭				
角の形状	右	出角			
	左	すり付け・km_098			
石垣延長	天端 12.25		下端 13.95		
石垣高さ	左 0.60		右 4.38		
	最高 4.38		最高点位置 右		
石垣勾配	左 0.20		右 0.55		
	最高地点 0.55				
地盤状況	土・斜面				
石材種別	割石				
石積工法	打込ハギ・乱積				
石垣現状	ズレ				
構築年代	Ⅲ期				
危険度	B				
特記事項	崩落の危険なし。樹木の根によってズレ出し。算木積（高）。ソリあり。

・石垣面の樹木の影響などにより、ズレがみられる。

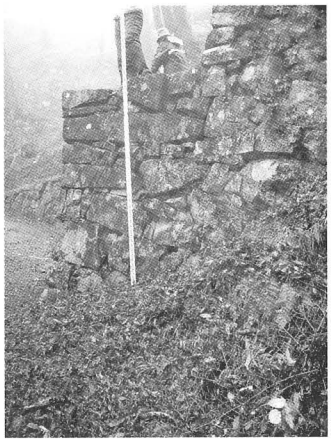
全景写真1

石垣番号	km_110	地区名	小松山城跡	曲輪名	二の丸
石垣部位	門				
角の形状	右	km_111へ			
	左	出角			
石垣延長	天端 1.60		下端 1.80		
石垣高さ	左 2.40		右 2.10		
	最高 2.40		最高点位置 左		
石垣勾配	左 0.20		右 0.20		
	最高地点 0.20				
地盤状況	土・斜面				
石材種別	割石				
石積工法	打込ハギ・乱積				
石垣現状	良好				
構築年代	Ⅲ期				
危険度	C				
特記事項	崩落の危険なし。一石使いの算木積（高）あり。

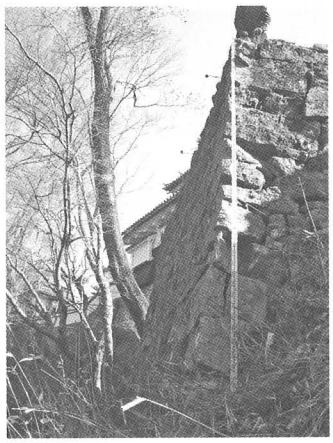
石垣番号	km_138	地区名	小松山城跡	曲輪名	本丸上の段
石垣部位	櫓台				
角の形状	右	出角			
	左	出角			
石垣延長	天端 6.65		下端 9.40		
石垣高さ	左 4.84		右 2.19		
	最高 4.84		最高点位置 左		
石垣勾配	左 0.30		右 0.25		
	最高地点 0.30				
地盤状況	斜面・平坦面				
石材種別	割石・野面石				
石積工法	打込ハギ・乱積・野面積・乱積				
石垣現状	小ハラミ・ヌケ・ズレ・割レ				
構築年代	Ⅲ期				
危険度	B				
特記事項	左隅角にワレが目立つ。

破損の要因と破損状況	略図
・施工法等構造上の問題などにより、ズレ、ヌケ、小ハラミ、ワレがみられる。

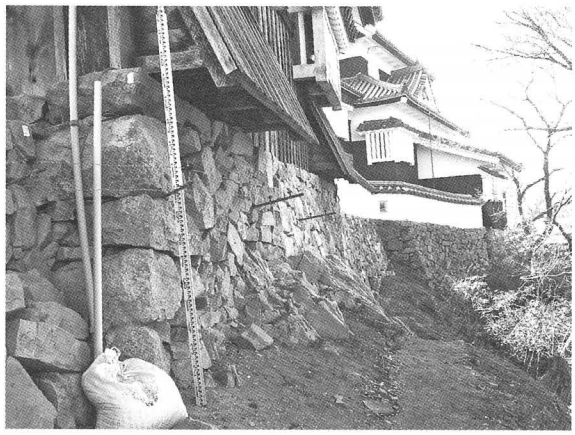
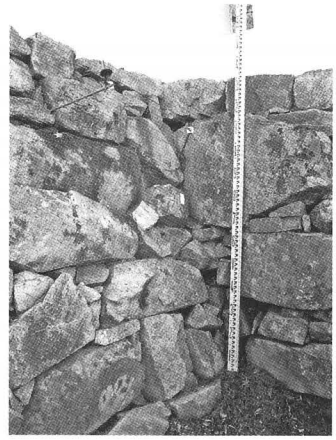
特記事項	昭和３年、昭和32年修理。平成14年二重櫓石垣解体修理。左の岩の右側は土留の為の土積様にする。その上に一段奥に引っ込めて積む。上の石ズレ落ちる。

破損の要因と破損状況	略図
・施工法等構造上の問題などにより、ズレ、ヌケがみられる。

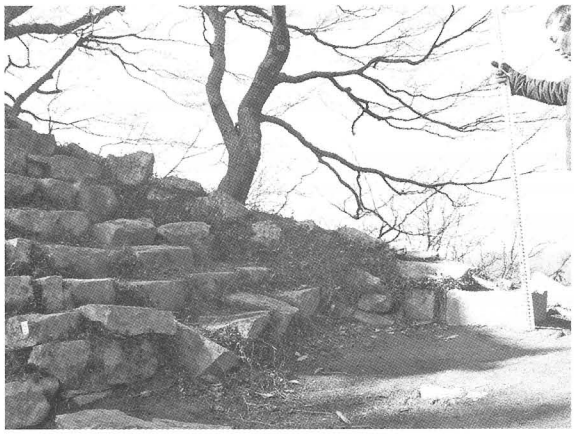
石垣番号	km_146	地区名	小松山城跡	曲輪名	本丸上の段
石垣部位	櫓台				
角の形状	右	すり付け・土			
	左	すり付け・土			
石垣延長	天端 8.75		下端 8.40		
石垣高さ	左 0.20		右 1.20		
	最高 1.20		最高点位置 右		
石垣勾配	左 0.00		右 0.25		
	最高地点 0.25				
地盤状況	平坦面				
石材種別	割石				
石積工法	打込ハギ・乱積				
石垣現状	不安定な積み方				
構築年代	Ⅲ期				
危険度	B				
特記事項	小石多い。杜撰な積み方。モルタル詰め。

破損の要因と破損状況	略図
・施工法等構造上の問題などにより、ズレがみられる。

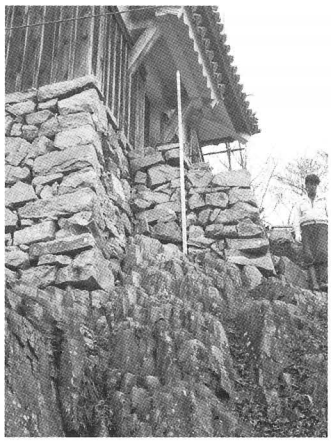
石垣番号	km_149	地区名	小松山城跡	曲輪名	本丸上の段
石垣部位	櫓台				
角の形状	右	出角			
	左	入角			
石垣延長	天端 1.65		下端 1.80		
石垣高さ	左 1.60		右 1.82		
	最高 1.82		最高点位置 右		
石垣勾配	左 0.15		右 0.10		
	最高地点 0.10				
地盤状況	岩				
石材種別	割石				
石積工法	打込ハギ・乱積				
石垣現状	ハラミ・ズレ・ヌケ				
構築年代	Ⅲ期				
危険度	A				
特記事項	非常に不安定な露岩上に築造。岩と石積が馴染んでいない。

・施工法等構造上の問題などにより、ヌケがみられる。

・岩盤と築石面の不整合などにより、ズレ、ハラミがみられる。

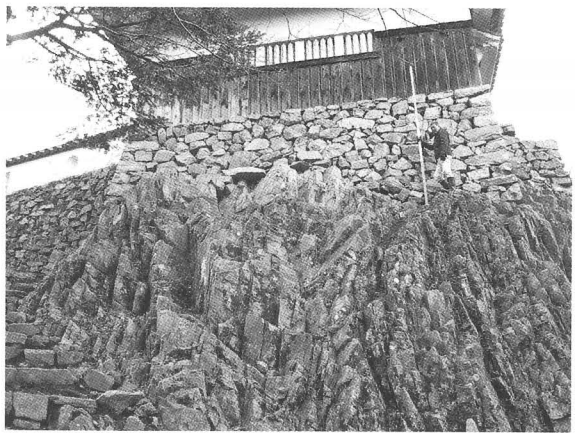
石垣番号	km_151	地区名	小松山城跡	曲輪名	本丸上の段
石垣部位	櫓台				
角の形状	右	出角			
	左	出角			
石垣延長	天端 8.50		下端 9.20		
石垣高さ	左 2.10		右 3.15		
	最高 3.15		最高点位置 右		
石垣勾配	左 0.10		右 0.10		
	最高地点 0.10				
地盤状況	岩				
石材種別	割石				
石積工法	打込ハギ・乱積				
石垣現状	ズレ				
構築年代	Ⅲ期				
危険度	C				
特記事項	岩上に比較的小さめの石を多用するため馴染みが少ない。定期的な監視必要。間詰石のヌケあり。算木積（高）。露岩上に築造。

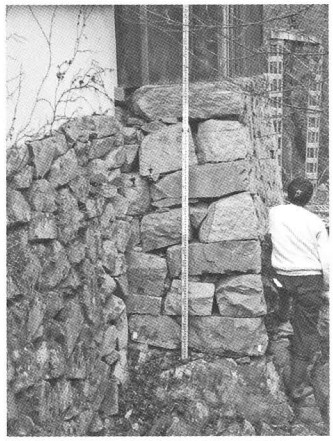
石垣番号	km_153	地区名	小松山城跡	曲輪名	本丸上の段
石垣部位	櫓台				
角の形状	右	すり付け・土			
	左	入角			
石垣延長	天端 7.60		下端 8.30		
石垣高さ	左 0.40		右 1.80		
	最高 2.92		最高点位置 右 1.50		
石垣勾配	左 0.00		右 0.00		
	最高地点 0.15				
地盤状況	土				
石材種別	割石				
石積工法	打込ハギ・乱積				
石垣現状	小ハラミ				
構築年代	Ⅲ期				
危険度	C				
特記事項	安定している。露岩上に築造。間詰石のヌケあり。

破損の要因と破損状況	略図
・施工法等構造上の問題などにより、小ハラミがみられる。

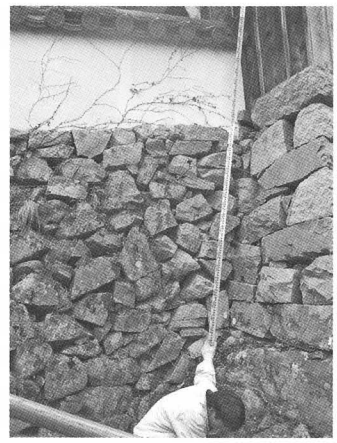
石垣番号	km_154	地区名	小松山城跡	曲輪名	本丸上の段
石垣部位	郭				
角の形状	右	すり付け			
	左	入角			
石垣延長	天端 4.00		下端 4.00		
石垣高さ	左 0.55		右 0.60		
	最高 0.60		最高点位置 右		
石垣勾配	左 0.00		右 0.05		
	最高地点 0.05				
地盤状況	斜面				
石材種別	割石				
石積工法	打込ハギ・乱積				
石垣現状	ズレ				
構築年代	Ⅲ期				
危険度	C				
特記事項	破損軽微。

破損の要因と破損状況	略図
・施工法等構造上の問題などにより、ズレがみられる。
