多賀城市文化財調査報告書第 135 集

多賀城市の近世社寺建築調査報告書

平成２９年３月

東北工業大学ライフデザイン学部
安全安心生活デザイン学科小山研究室

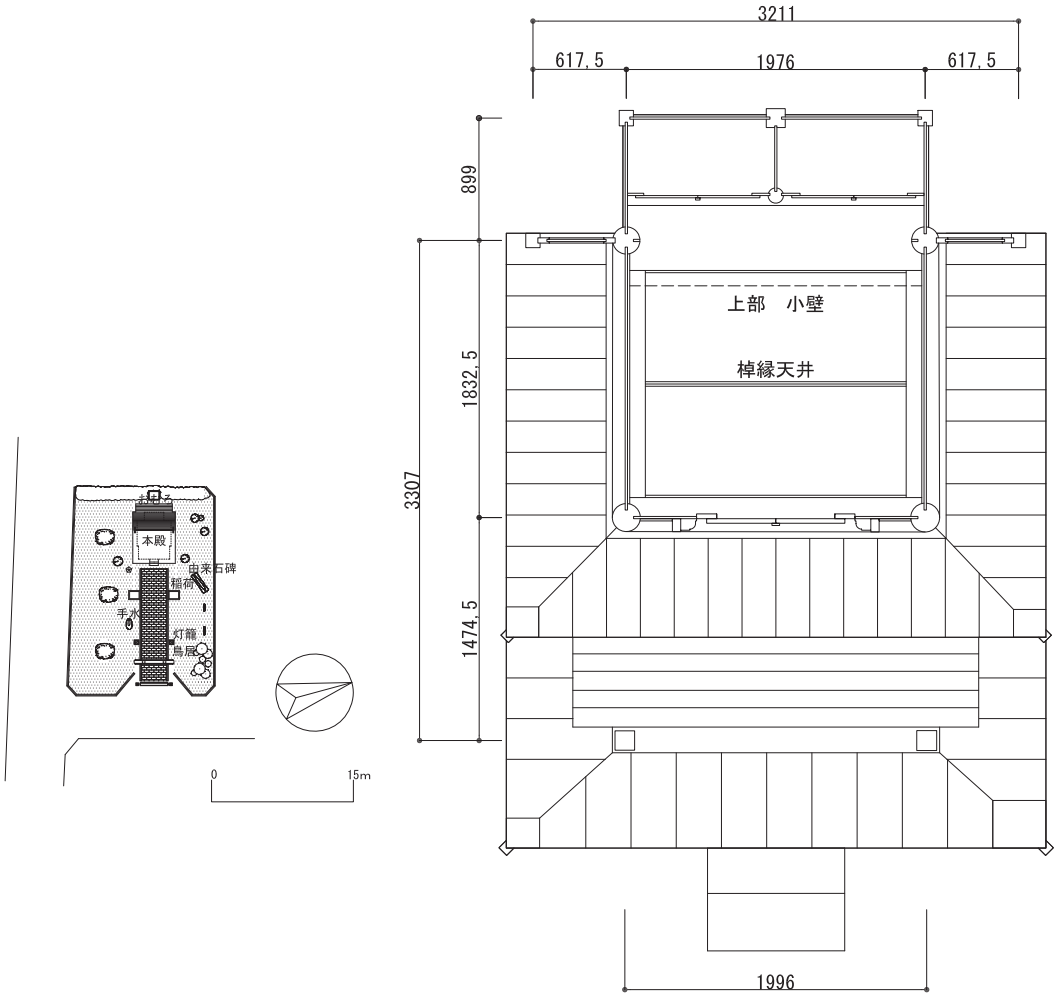
図12　喜太郎稲荷神社　配置図・本殿平面図

平面形状は、三方高縁に脇障子を施すが、高欄はない。本殿内部は一間四方で背後に半間の突出部を設け、二室の祭室を設けている。それぞれに板扉を設けている。この突出部は後補であり、円柱間は板壁であった。板壁より内側に１尺の所の上部に小壁が残存しており、元々の祭室がここの部分に設けられていたと考えられる。

現社殿の細部意匠は、向拝水引虹梁など改変されている部分が多い。本殿内部の蟇股や斗栱は18世紀中期頃の意匠を残す、寛延期の意匠と考えられる。

則ち、寛延期に再興造営され、その後屋根葺替えなどの保全修理が繰り返され、軸部などに大きな改変を加え現状に至っていると考えられる。

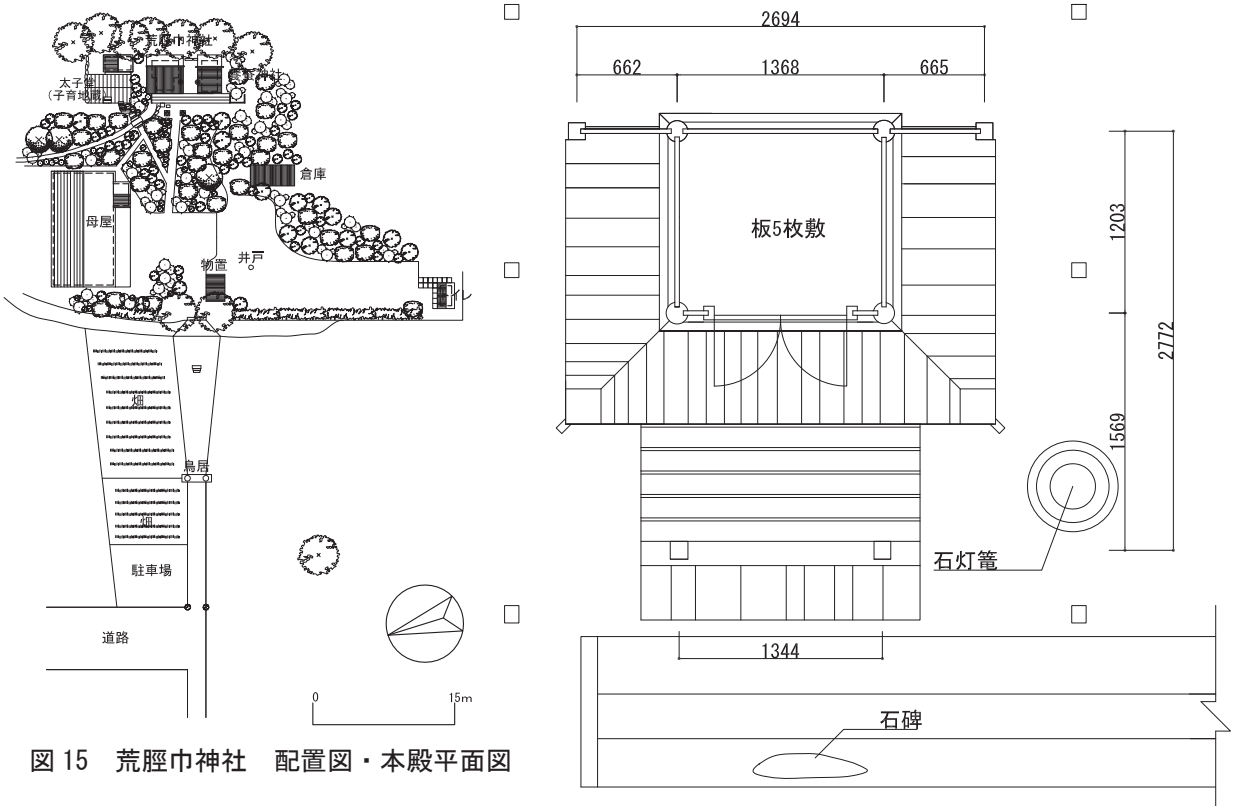
図 15　荒脛巾神社　配置図・本殿平面図

現本殿と鳥居は西向きで上記内容とは合致するが、「五尺四面」とは寸法も、平面形状も一致しない。「五尺四面」は、五尺四方の矩形平面と考えられる。また、現本殿は梁行き約４尺で桁行４尺５寸であり、規模は近似すると考えられる。一方、現社殿の向拝部の水引虹梁や同木鼻及び蟇股は、江戸後期の様式と思われる。

今回の調査では、本殿内部の調査を行うことができなかったが、一応建築的所見を述べる。一間社流造で、三方に高縁を廻らすが、高欄はない。屋根はトタン葺。妻飾りは豕扠首だが、新しい材。また、拝には猪目懸魚を吊す。一軒疎垂木で柱筋と水引虹梁上蟇股筋のみ吹き寄せ垂木を配す。斗栱は向拝柱にのみ平三斗を載せ、入側柱上は舟肘木が直接載る。中備なし。向拝と入側柱を虹梁で繋ぐ。水引虹梁上にのみ蟇股が載るが、正面のみ繰り形が施され、裏面は省略されている。水引虹梁も裏面に若葉紋などは彫られていない。

屋根を初めとして軸部各所に腐朽が進み、できうる限り早い時期の保全対策が望まれる。

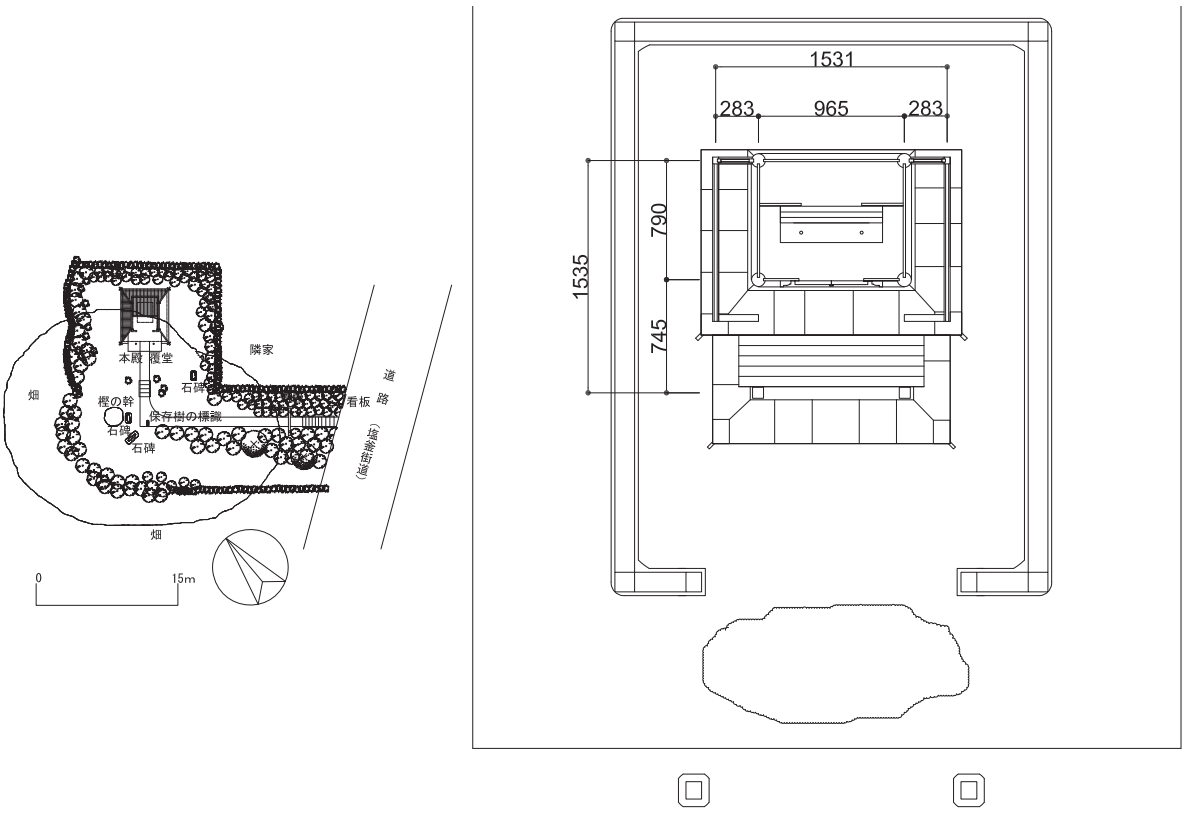
図 16　貴船神社　配置図・本殿平面図

一間社流造、三方に高縁を廻らし高欄が施されている。しかし高欄部分は地覆と平桁が一部残っているだけである。元は組高欄形式であったと思われる。屋根は木羽葺で妻飾りは虹梁大瓶束、鏑懸魚を吊す。二軒繁垂木。斗栱は平三斗で、中備は蟇股。入側と向拝を海老虹梁で繋ぐ。水引虹梁の木鼻は立体象鼻。本殿内部には、向唐破風の庇を付す朱塗りの祭壇が設けられている。

本殿建築は、高欄部分が一部欠損しているものの、江戸中期、宝暦期の意匠を伝える貴重な遺構である。

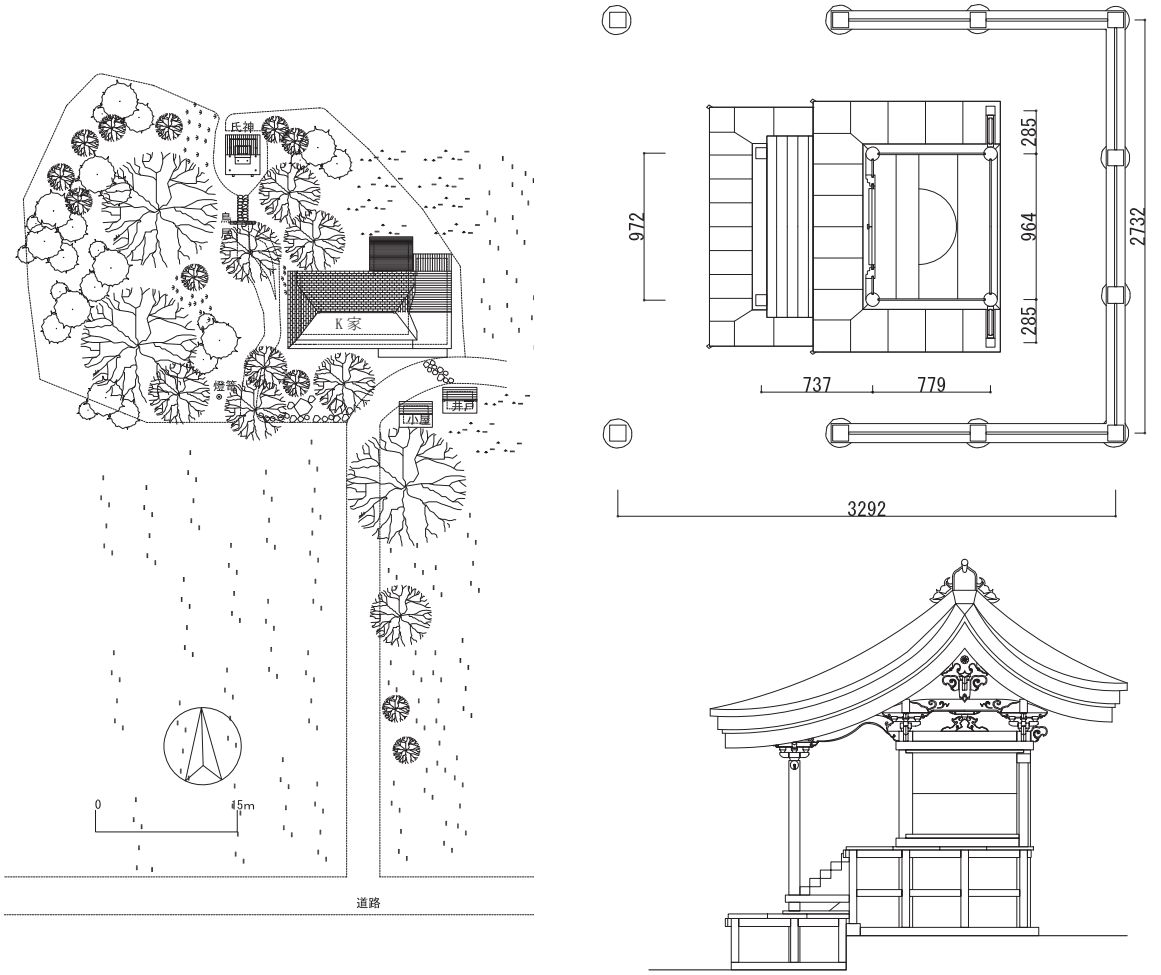
図 17　K 家氏神神社（大日霊神社）　配置図・社殿平面図・立面図

社殿形式は、一間社流造。脇障子を設け、三方に高縁を廻らすが、高欄はない。元々は高欄があったと思われるが、縁部分の腐朽が進み、改変していると思われ、痕跡も不明である。正面に５段の木階を置き更に浜床を設ける。浜床部分も腐朽が著しい。本殿内部には、地面から突き出た板碑を祀っている。本殿建築はその板碑を覆うように造作されている。入側柱は丸柱で高縁床束と同様に土台に載っている。

屋根は木羽葺であり、妻飾りは虹梁大瓶束形式。破風に鏑懸魚を吊す。二軒繁垂木。斗栱は平三斗で、中備は蟇股。入側と向拝を海老虹梁で繋ぐ。水引虹梁の木鼻は、立体象鼻。これらの細部意匠の様式は近くの貴船神社の意匠と酷似している。ほぼ同時期の宝暦期江戸中期の様式と考えられる。社殿建築とそれを覆う覆屋建築もかなり腐朽している部分があり、早急の保全対策が求められる。社殿建築は江戸中期の質の高い建築様式を残す。近くの貴船神社本殿とともに、この地の文化遺産として非常に価値が高い遺構であると考えられる。
