勘場木石器時代住居跡

保存修理事業報告書

群馬県吾妻郡長野原町教育委員会

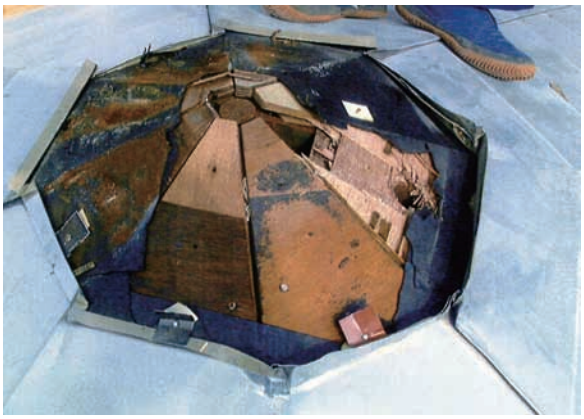
写真２－７．棟部切取①

写真２－８．棟部切取②

現状で換気設備はあるが、上屋内に籠もる湿気をさらに効率よく換気するために換気設備の増設（腰部分４箇所・面戸部分４箇所・ドア部分１箇所）と屋根の棟換気を設置した。また足場を組んで、剥がれかけている屋根下地のベニヤの補修をし、内部鉄骨に錆止め塗装を実施した。
