高知市文化財調査報告書第４集

高知市の城跡

高知市教育委員会

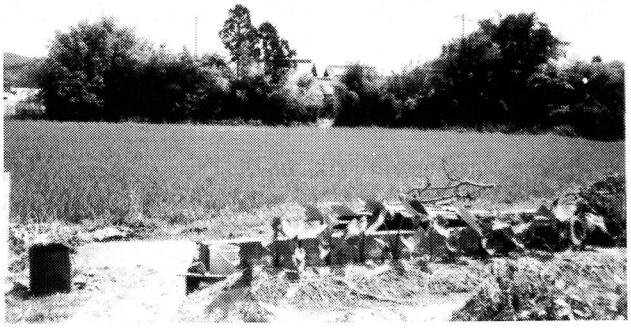
土居屋敷跡より

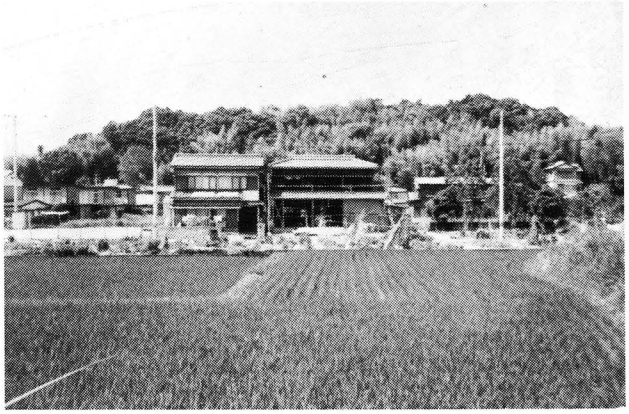
南　よ　り

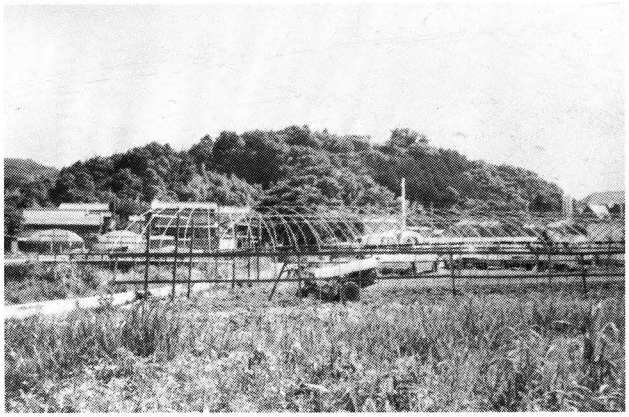
北　よ　り

詰ノ段南土塁切れ目

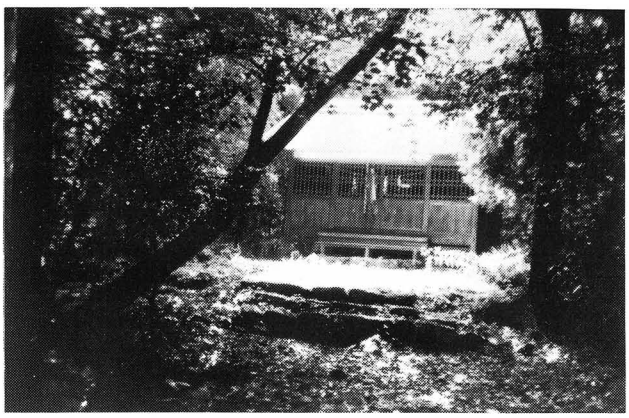
城　八　幡　宮

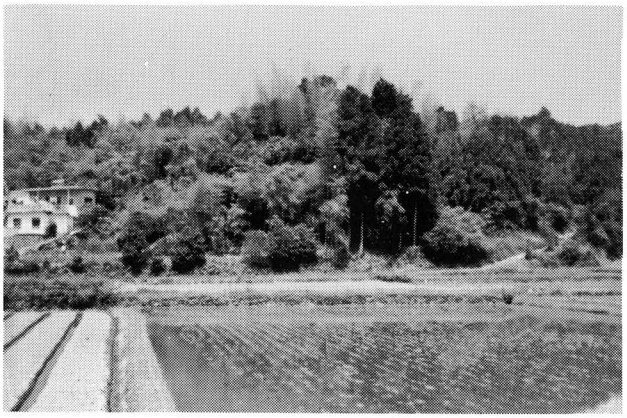
南 東 よ り
