石垣番号	kt_015	地区名	切通及び番所跡	曲輪名	
石垣部位	犬走り				
角の形状	右	出角			
	左	すり付け			
石垣延長	天端 9.70		下端 9.70		
石垣高さ	左 0.28		右 0.58		
	最高 2.63		最高点位置		
石垣勾配	左 0.00		右 0.00		
	最高地点 0.30				
地盤状況	岩・その他(一部平地)				
石材種別	割石				
石積工法	打込ハギ・乱積				
石垣現状	ズレ・部分崩壊				
構築年代	Ⅲ期				
危険度	B				
特記事項	露岩上に築造。

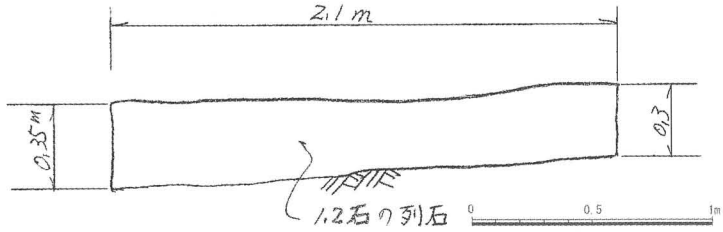
略図

石垣番号	kt_018	地区名	切通及び番所跡	曲輪名	
石垣部位	櫓台				
角の形状	右	すり付け(斜面)			
	左	出角			
石垣延長	天端 2.10		下端 2.10		
石垣高さ	左 0.35		右 0.30		
	最高 0.35	最高点位置			
石垣勾配	左 0.00		右 0.00		
	最高地点 0.00				
地盤状況	斜面				
石材種別	割石				
石積工法	打込ハギ・乱積				
石垣現状	全壊				
構築年代					
危険度	全壊				
特記事項	底部に残石が数石程度。

・全壊している。

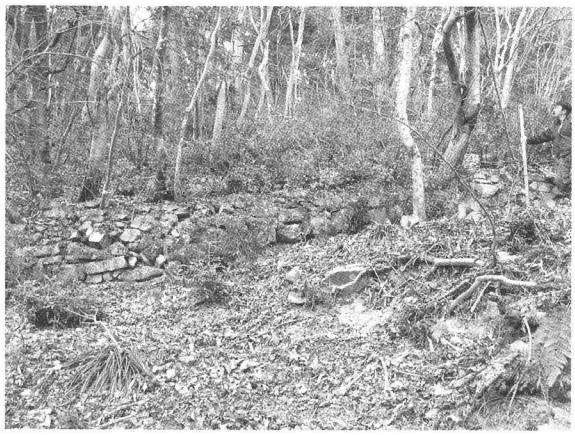
略図

石垣番号	ai_006	地区名	相畑城戸跡	曲輪名	
石垣部位	土留				
角の形状	右	すり付け			
	左	出角			
石垣延長	天端 6.20		下端 6.20		
石垣高さ	左 1.35		右 0.68		
	最高 1.35	最高点位置			
石垣勾配	左 0.10		右 0.00		
	最高地点 0.10				
地盤状況	その他(道路)				
石材種別	割石				
石積工法	打込ハギ・乱積				
石垣現状	小ハラミ・ズレ				
構築年代	Ⅲ期				
危険度	B				
特記事項	角張った石材や小石材の使用。

・施工法等構造上の問題などにより、ズレがみられる。

・小石材で築いたことなどにより、ワレがみられる。
