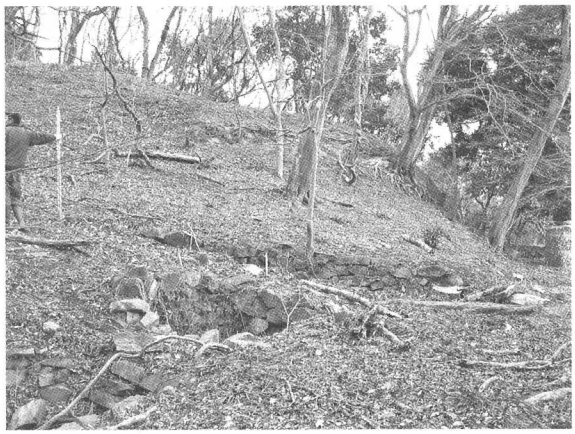
全景写真１

石垣番号	ai_021	地区名	相畑城戸跡	曲輪名	
石垣部位	土留				
角の形状	右	出角			
	左	すり付け			
石垣延長	天端 7.00		下端 7.00		
石垣高さ	左 0.18		右 0.20		
	最高 0.56	最高点位置			
石垣勾配	左 0.00		右 0.00		
	最高地点 0.20				
地盤状況	土・斜面				
石材種別	割石				
石積工法	打込ハギ・乱積				
石垣現状	部分崩壊				
構築年代	Ⅲ期				
危険度	B				
特記事項	右出角附近崩落。斜面のコーナー先端のため土圧で崩壊したと思われる。左石材欠損。木１本（10cm）

・施工法等構造上の問題などにより、部分崩壊、カケがみられる。

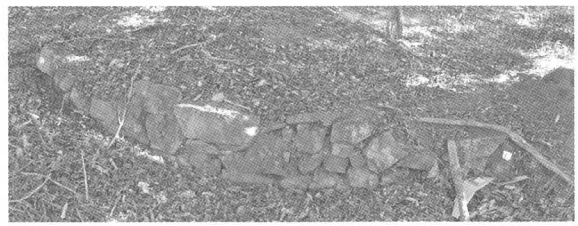
全景写真1

石垣番号	ai_023	地区名	相畑城戸跡	曲輪名	
石垣部位	土留？区画割			石垣位置（該当石垣は円内中心部に在する）	
角の形状	右	すり付け			
	左	入角			
石垣延長	天端 3.75		下端 3.75		
石垣高さ	左 0.30		右 0.33		
	最高 0.50	最高点位置			
石垣勾配	左 0.00		右 0.00		
	最高地点 0.00				
地盤状況	土・平坦面				
石材種別	割石				
石積工法	打込ハギ・乱積				
石垣現状	小ハラミ・ヌケ				
構築年代	Ⅲ期				
危険度	C				
特記事項	上部石材欠損みられるが安定している。大小様々な割石を用いる。

破損の要因と破損状況	略図
・施工法等構造上の問題などにより、小ハラミ、カケがみられる。

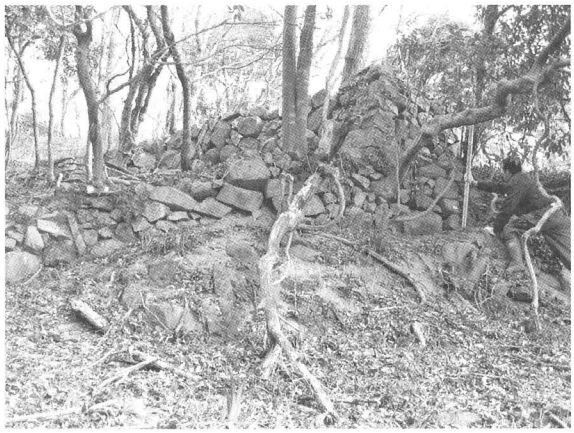
石垣番号	ai_041	地区名	相畑城戸跡	曲輪名	
石垣部位	土留？				
角の形状	右	入角？			
	左	入角			
石垣延長	天端 4.00		下端 4.00		
石垣高さ	左 0.85		右 0.96		
	最高 0.96	最高点位置			
石垣勾配	左 0.10		右 0.20		
	最高地点 0.20				
地盤状況	土・ゆるい斜面				
石材種別	割石				
石積工法	打込ハギ・乱積				
石垣現状	小ハラミ・ズレ				
構築年代	Ⅲ期				
危険度	B				
特記事項	全体に面が揃っていない。大小様々な割石を雑に積む。一部大きくズレ出し。

- 施工法等構造上の問題などにより、ズレがみられる。
- 石垣面の樹木の影響などにより、ズレがみられる。
- 小石材で築いたことなどにより、小ハラミがみられる。

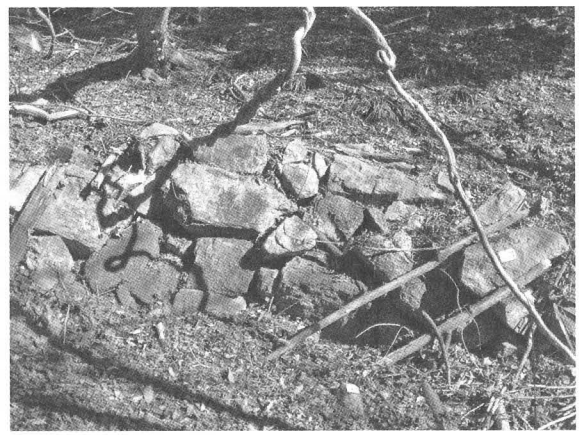
特記事項	右側ai44の崩壊部から連鎖崩壊するかも知れない。積み方と土圧か数石前へズレ出し大。間詰石のヌケあり。

破損の要因と破損状況	略図
・施工法等構造上の問題などにより、ズレ、部分崩壊がみられる。

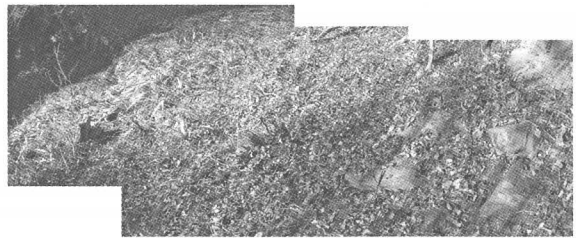
石垣番号	ai_051	地区名	相畑城戸跡	曲輪名	
石垣部位	土留？			石垣位置（該当石垣は円内中心部に在する）	
角の形状	右	すり付け			
	左	すり付け			
石垣延長	天端 13.1		下端 13.1		
石垣高さ	左 0.13		右 0.10		
	最高 0.42	最高点位置			
石垣勾配	左 0.00		右 0.00		
	最高地点 0.00				
地盤状況	土・平坦面				
石材種別	割石				
石積工法	打込ハギ・乱積				
石垣現状	ヌケ・ズレ・部分崩壊				
構築年代	Ⅲ期				
危険度	B				
特記事項	２～４段の列石状の石垣。小石材を雑に積む。数ヶ所崩壊。

破損の要因と破損状況	略図
・施工法等構造上の問題などにより、ズレ、ヌケ、部分崩壊がみられる。

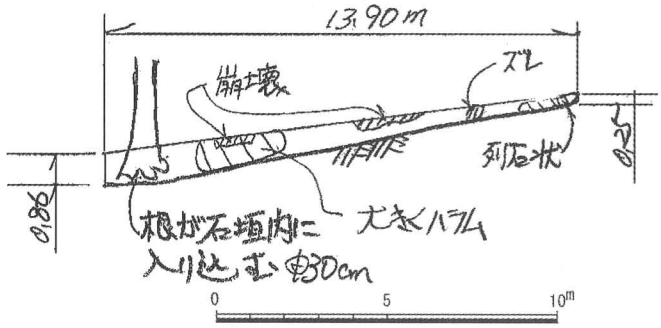
石垣番号	ai_052	地区名	相畑城戸跡	曲輪名	
石垣部位				石垣位置（該当石垣は円内中心部に在する）	
角の形状	右	すり付け			
	左	入角			
石垣延長	天端 13.9		下端 13.9		
石垣高さ	左 0.86		右 0.25		
	最高 1.10	最高点位置			
石垣勾配	左 0.40		右 0.00		
	最高地点 0.10				
地盤状況	土・斜面				
石材種別	割石				
石積工法	打込ハギ・乱積				
石垣現状	ハラミ・ズレ・部分崩壊				
構築年代	Ⅲ期				
危険度	B				
特記事項	面が揃わずうねったようにハラム。上部数ヶ所崩壊。小石材多し。

破損の要因と破損状況	略図
・施工法等構造上の問題などにより、ズレ、ハラミ、部分崩壊がみられる。 ・石垣面の樹木の影響などにより、ズレがみられる。

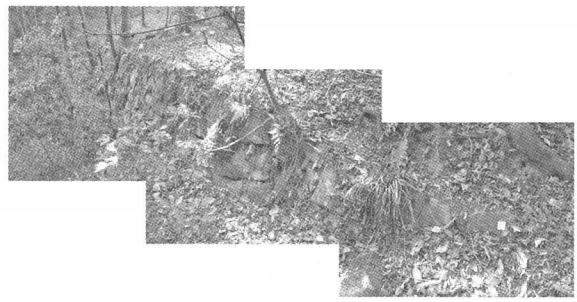
全景写真1

石垣番号	ai_062	地区名	相畑城戸跡	曲輪名	
石垣部位	?				
角の形状	右	すり付け			
	左	すり付け			
石垣延長	天端 10.4		下端 10.75		
石垣高さ	左 1.40		右 0.18		
	最高 1.90	最高点位置			
石垣勾配	左 0.20		右 0.00		
	最高地点 0.25				
地盤状況	土(ゆるい斜面)				
石材種別	割石				
石積工法	打込ハギ・乱積				
石垣現状	小ハラミ・部分崩壊・欠落				
構築年代	Ⅲ期				
危険度	B

特記事項	左は崩壊。比較的大きめの石材（1m）を使う。安定している。但し左端崩壊で連鎖崩壊の恐れあり。間詰石のヌケあり。

- 施工法等構造上の問題などにより、小ハラミ、カケがみられる。
- 石垣面の樹木の影響などにより、部分崩壊がみられる。

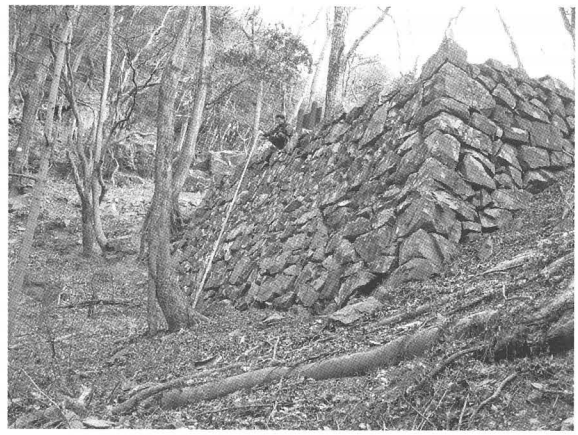
石垣番号	ai_064	地区名	相畑城戸跡	曲輪名	
石垣部位	櫓台				
角の形状	右	出角			
	左	出角			
石垣延長	天端 12.2		下端 13.35		
石垣高さ	左 4.30		右 4.10		
	最高 4.70	最高点位置			
石垣勾配	左 0.20		右 0.30		
	最高地点 0.25				
地盤状況	斜面				
石材種別	割石				
石積工法	打込ハギ・乱積				
石垣現状	小ハラミ・ヌケ・割レ・欠落				
構築年代	Ⅲ期				
危険度	C				
特記事項	方形石材使う。サイズ揃う。算木積（高）。目地２箇所あり。

・施工法等構造上の問題などにより、ヌケ、小ハラミ、ワレ、カケがみられる。
